Sel kommune

► Skredfarevurdering Nyhusom barneskole

Gnr/bnr 223/35

Oppdragsnr.: 5202573 Dokumentnr.: INGEO-01 Versjon: J01 Dato: 2020-05-13

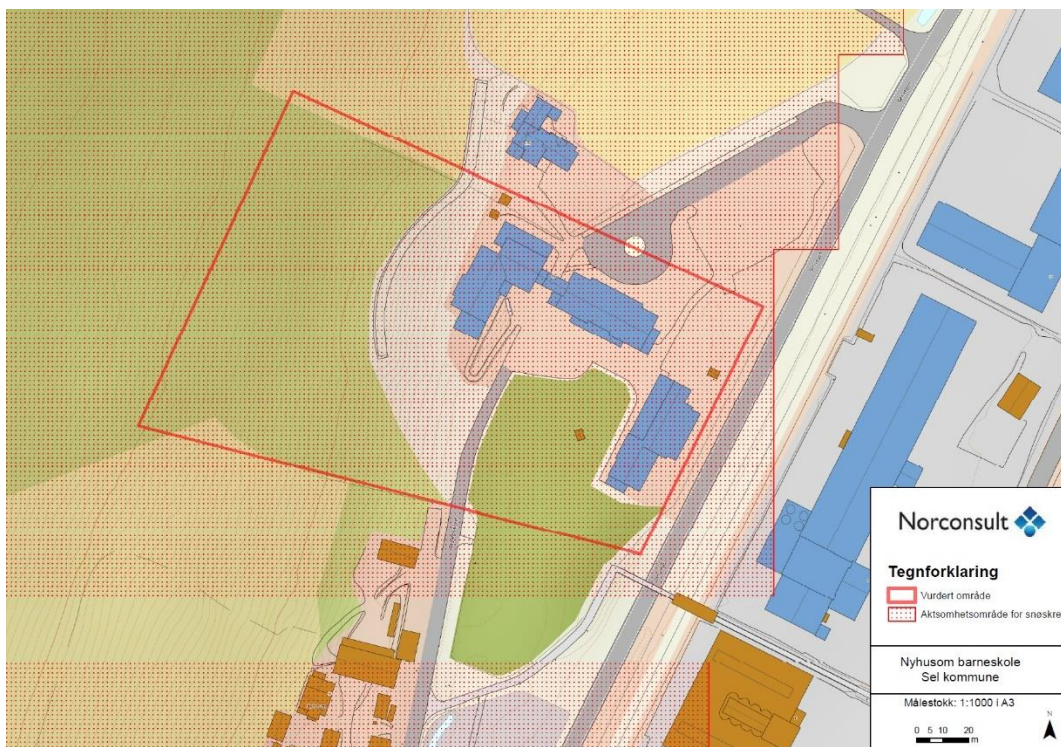
Figur 2. NVE sitt aksjonsområdeskart for snøskred.

Vurdert område er innenfor NVE sine aktsomhetsområder for snøskred, steinsprang, og jord - og flomskred (Figur 2, Figur 3 og Figur 4).

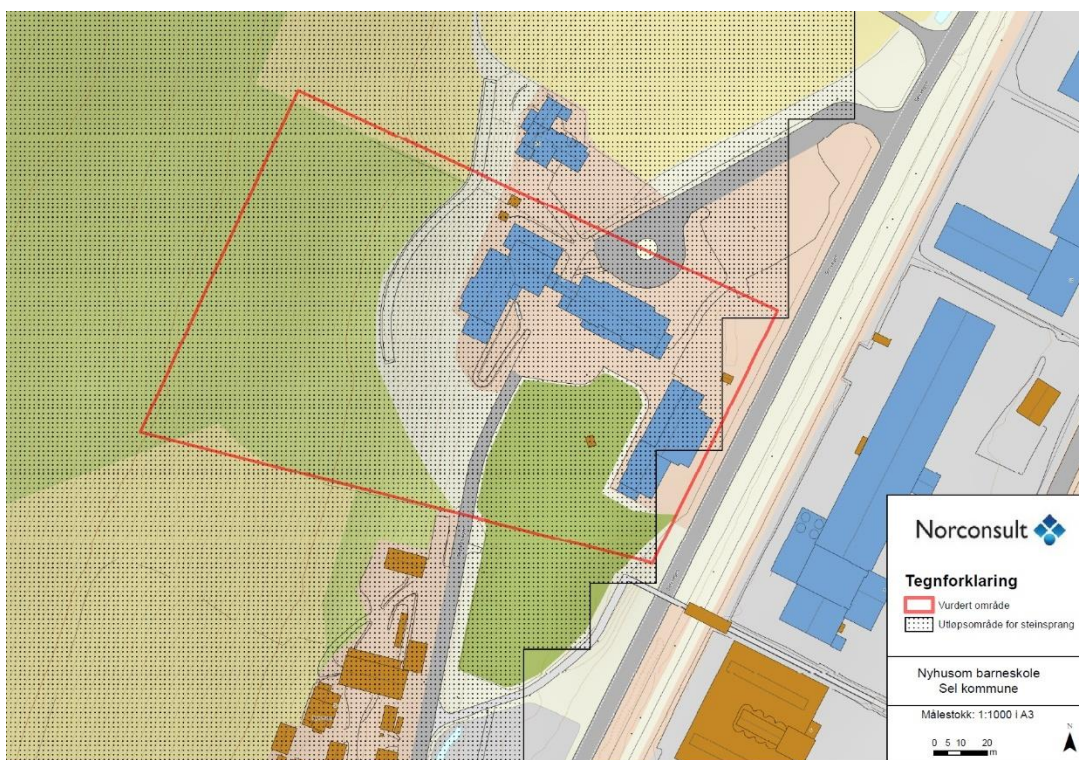
Figur 3. NVE sitt aksjonsområdeskart for steinsprang.

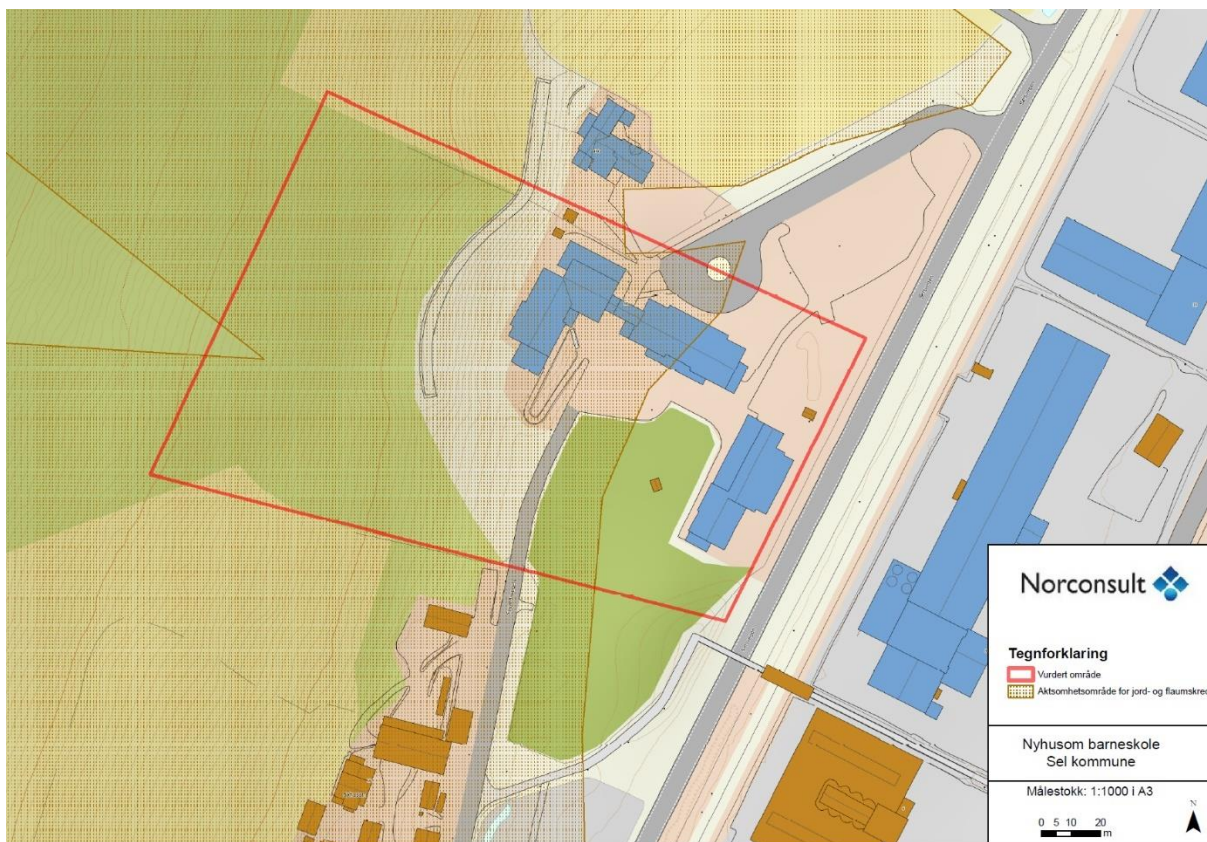
Figur 4. NVE sitt aktsomhetskart for jord - og flomskred.

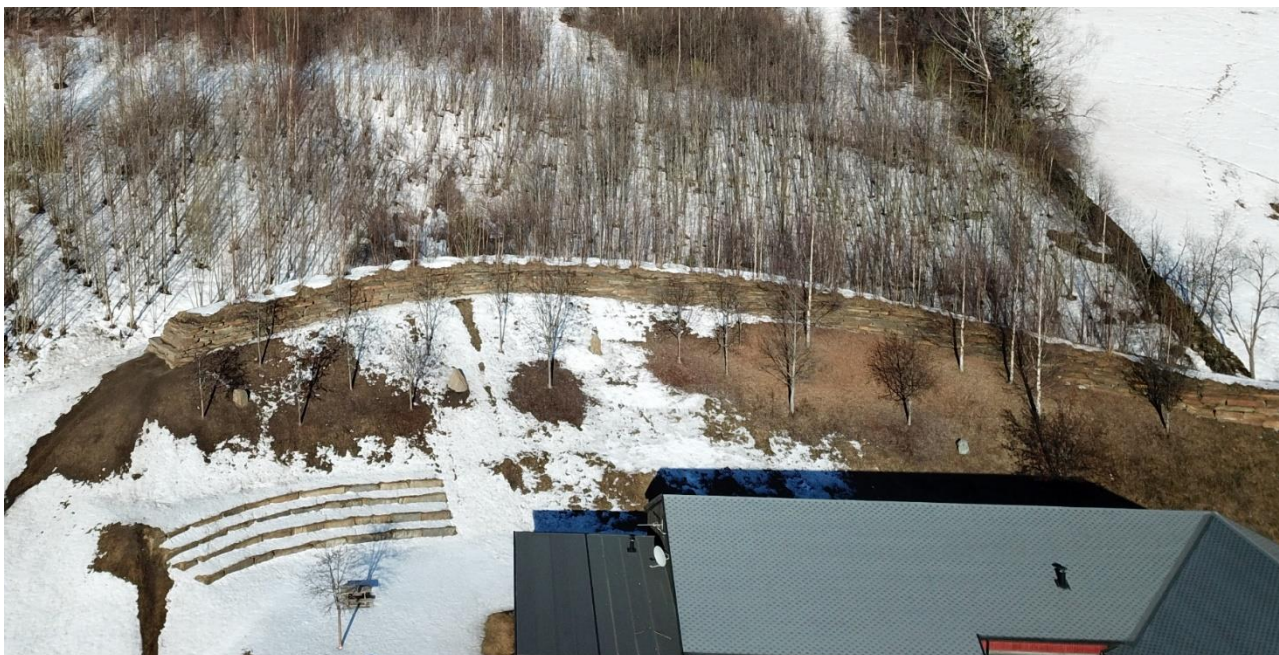
Figur 6. Det er bygd en fangvoll like ovenfor dagens barneskole. Foto: Per Ivar Dahlum.

Det er bygget en omtrent 150 m lang sikringsvoll med høyde på ca. 4 meter like ovenfor dagens barneskole (Figur 6). På oppdrag av kommunen ble vollen dimensjonert av Siv. Ing Jack Lau i 1999 (Lau, 1999). Vollen er dimensjonert mot steinsprang med en kinetisk energi på 1000 kJ. Dokumentasjon på skredfarevurdering som utløste bygging av vollen har ikke vært mulig å fremskaffe.

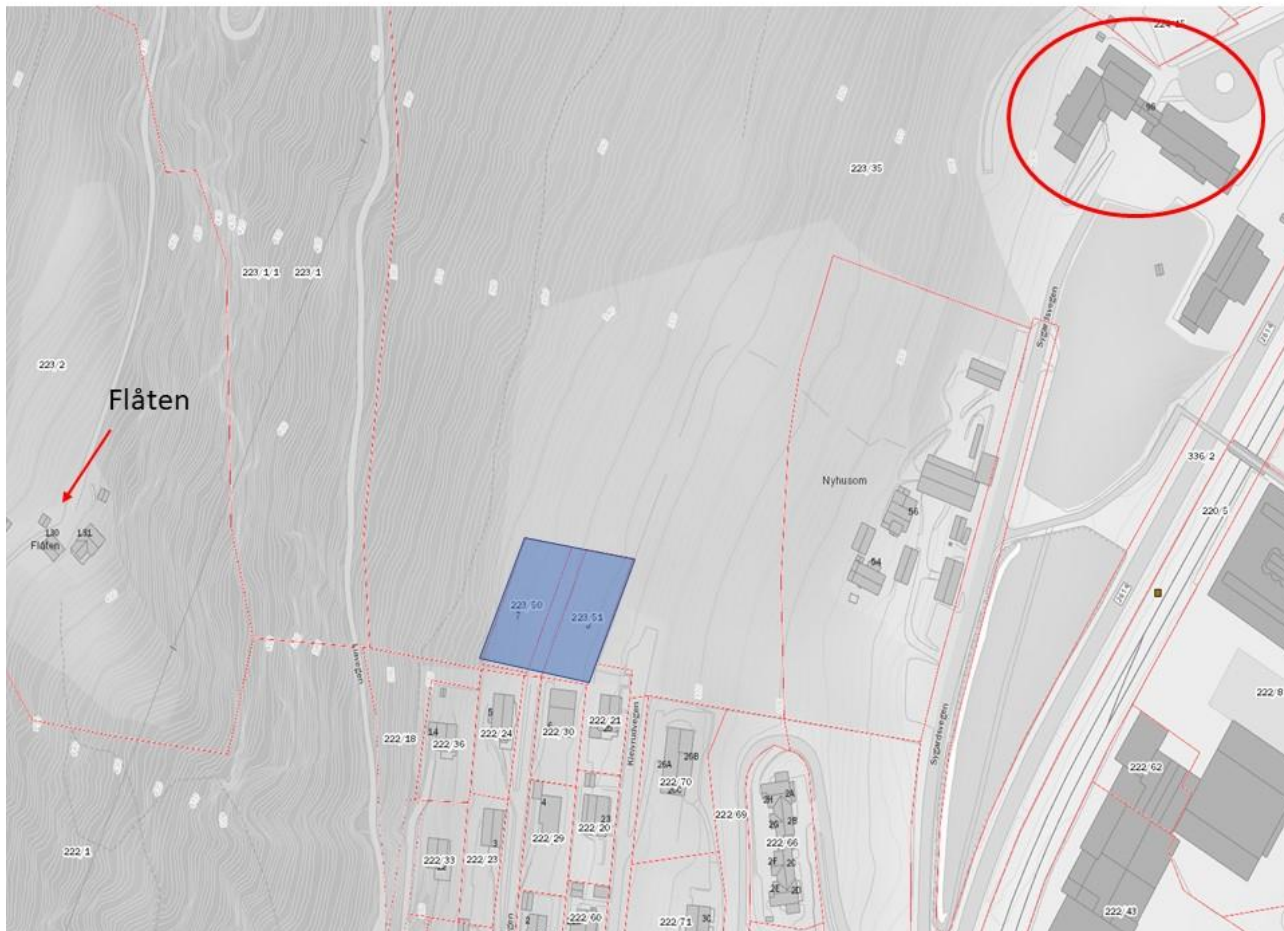
Figur 7. Blått skravert område markerer de tomtene som ble vurdert av NGI i 2011. Rød sirkel markerer Nyhusom barneskole.

Det er tidligere utført en skredfarevurdering av NGI for gnr/bnr 223/50 og 223/51 like sør for barneskolen, på oppdrag for Sel kommune (NGI, 2011). Formål var en vurdering av steinsprangfare for tomtene med tanke på eksisterende faresonegrenser. Det ble konkludert med at det var fare for steinsprang fra de nederste skrentene nedenfor Flåten. Det ble vurdert at øvre tomt og mesteparten av nederste tomt ligger innenfor faresone for årlig skredsannsynlighet 1/1000, se Figur 7.

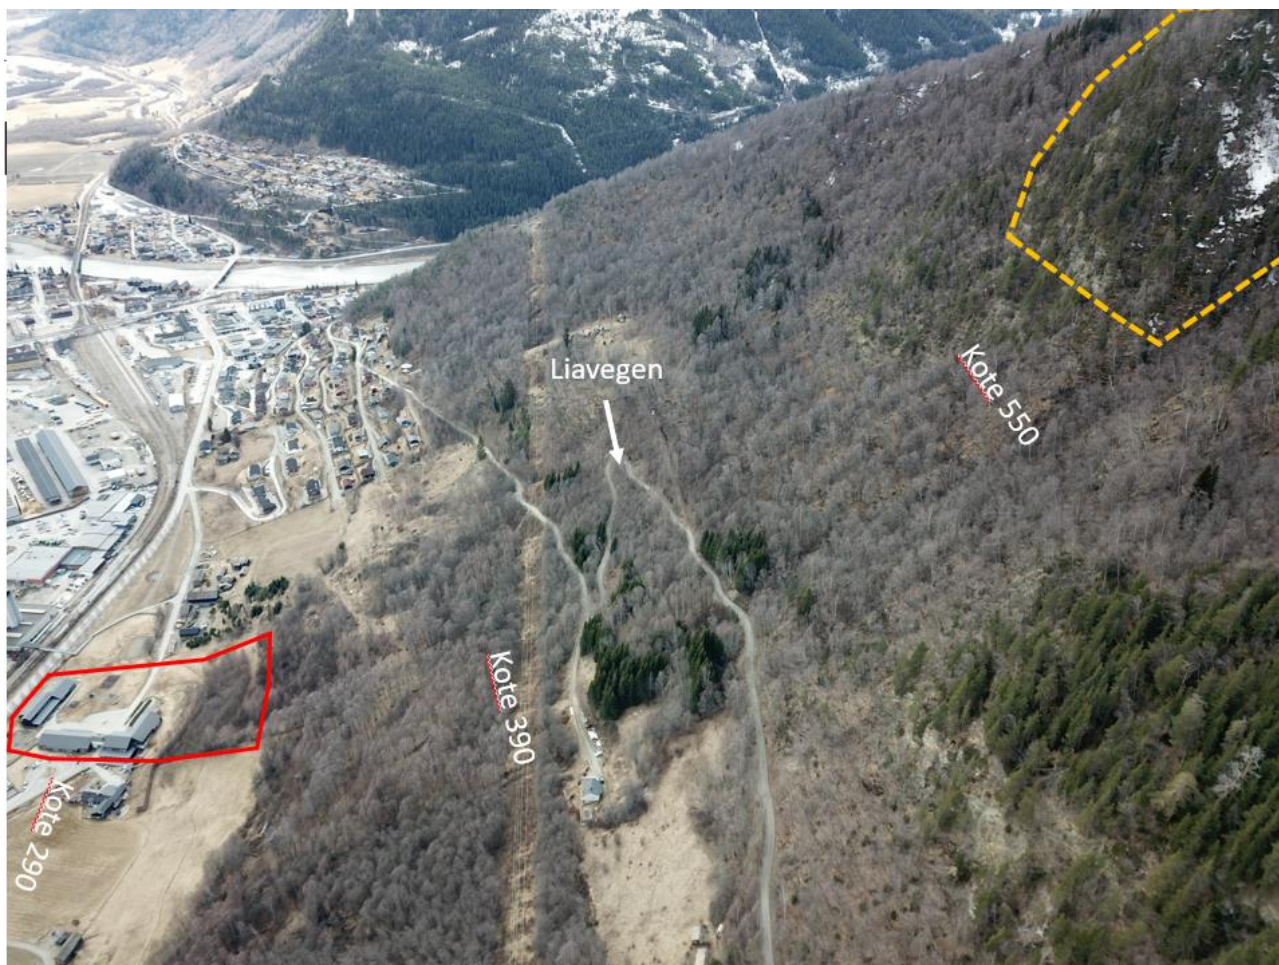
Figur 11. Oversiktsbilde av lia ovenfor skolen tatt med drone. Rød linje markerer vurdert område, oransje stiplet linje markerer de bratte bergskrentene øverst i dalsiden. Foto: Per Ivar Dahlum.

Nyhusom barneskole ligger på vestsiden av fylkesveg 2614, like nord for Otta sentrum. Vurdert område ligger på kote 290 i foten av en dalside som går opp til kote 800. Nedre del av dalsiden har en helning på under 25 grader opp til kote 390. Det er relativt tynn bjørkeskog i dette området. Avstand mellom trær er ca. 5-10 meter. Liavegen er en grusveg som krysser det aktuelle området mellom kote 400 – 470. Over Liavegen blir terrenget generelt brattere med flere mindre løsmasseskråninger med helning på over 45 grader. Det er også her for det meste tynn bjørkeskog. Mellom kote 550 – 800 består terrenget primært av bratte bergskrenter med helning på 60-90 grader. Det er stedvis en del gran i dette området, men også flere åpne bergpartier uten vegetasjon i de bratteste områdene (Figur 9, Figur 10, Figur 11)

Det er flere potensielle løснеområde i bergskrentene mellom kote 550-800, som er vist i Figur 10 og Figur 11 er oppsprukket med en geometri som gir mulighet for avløsning av blokkmateriale. Det kan derfor ikke utelukkes at større steinblokker kan løsne fra dette området. Det ble derfor utført steinsprangsimulering med hjelp av RAMMS for å vurdere utløpslengder til steinsprang.

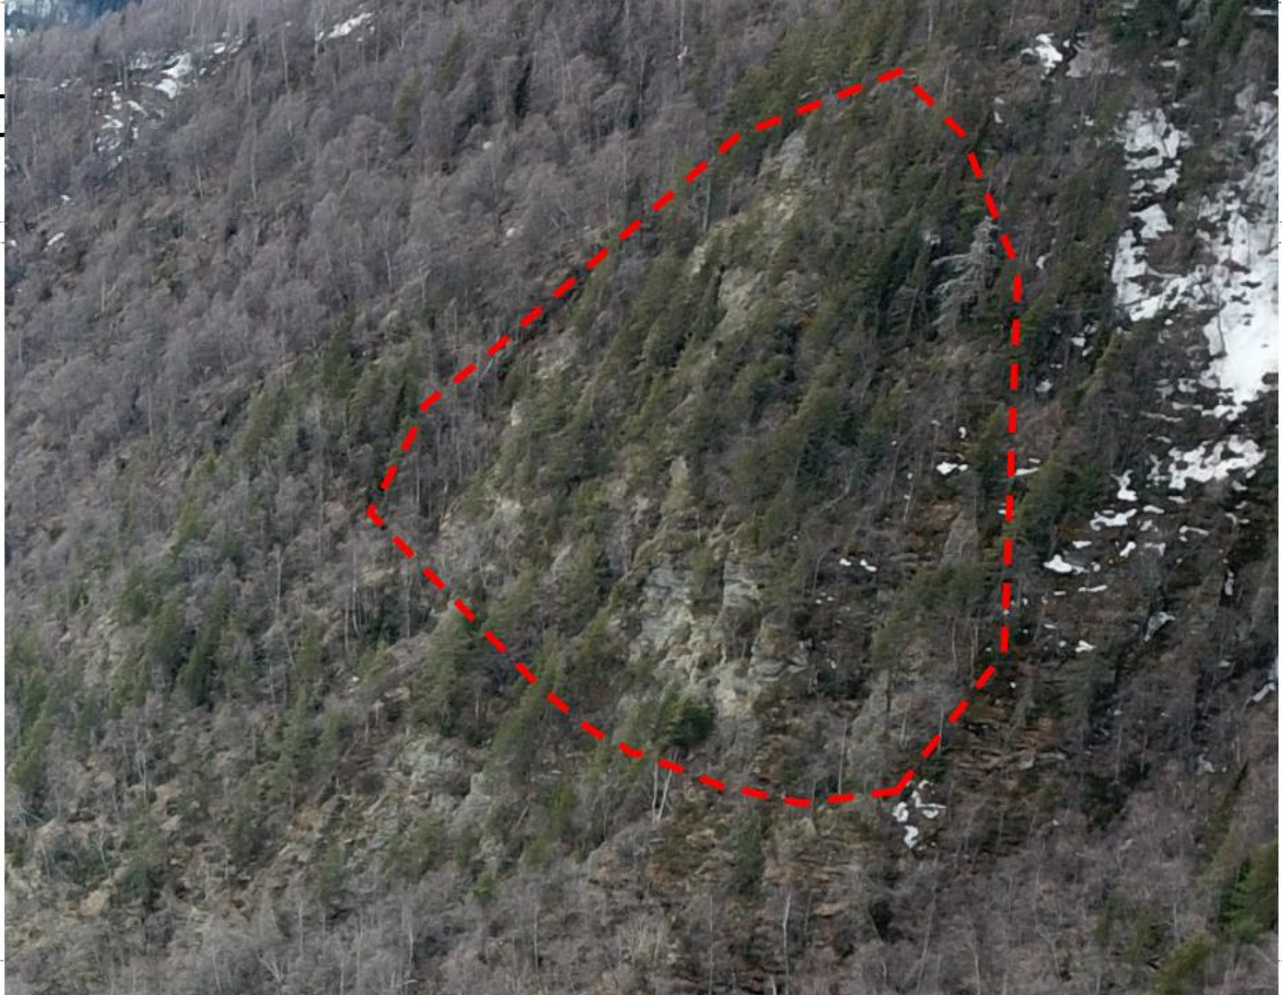
Figur 12. Viser en av skrentene like over kote 550.

De steile bergskrentene over kote 550 består ifølge NGU til å være glimmerskifer eller glimmergneis, se Figur 12. Ut fra befaringen ser bergmassen ut til å være en glimmerskifer. I kikkert ble det observert at bergmassen har betydelig oppsprekingsgrad med et skifrihetsplan som skrår/faller inn i dalsiden (mot vest). Dette planet avløses av et sprekkese sett med fall 50-70 grader ut mot dalside (mot øst).

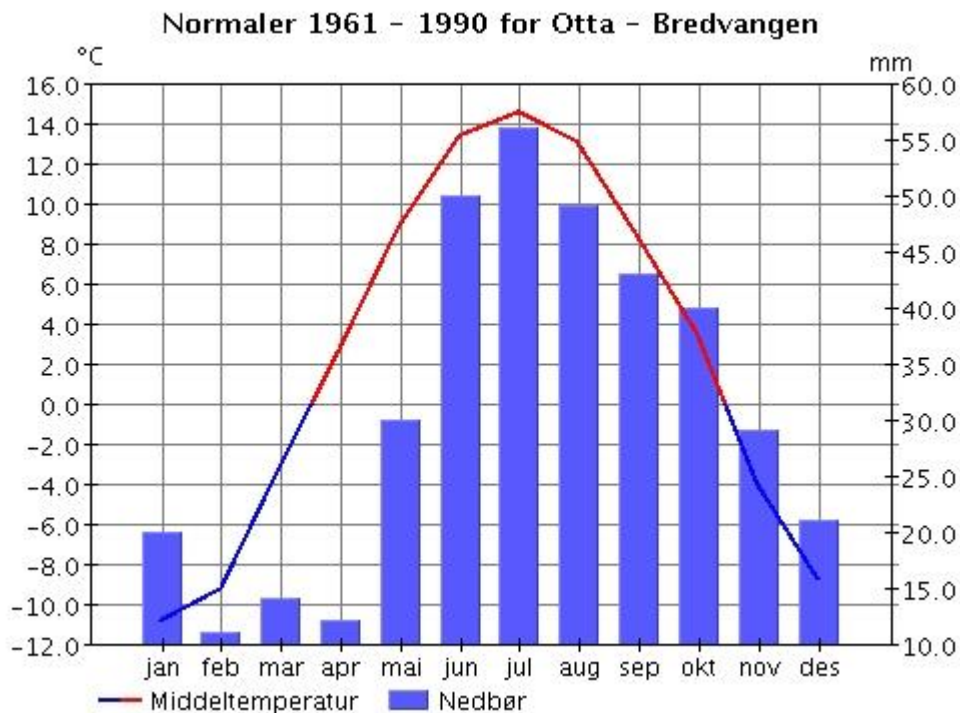
Figur 14. Månedlige normalverdier for nedbør og temperatur på Otta.

Klimadata er hentet fra værstasjon 14310, Otta – Bredvangen, som ligger på 285 moh. Måleserier startet i 1951 og avsluttet i 1995. Figur 14 Figur 1 viser månedlige normalverdiene for nedbør og temperatur for perioden 1961-1990. Figuren viser at det kommer mest nedbør om sommeren med gjennomsnittlig verdier på rundt 50 mm. I vintermånedene (januar – april) avtar nedbøren betydelig med gjennomsnittlig verdier på ca. 15 mm. Middeltemperatur er stort sett under 0 grader fra desember – april. Det antas at nedbør – og temperaturmålingene er representativt for hele det vurderte område.

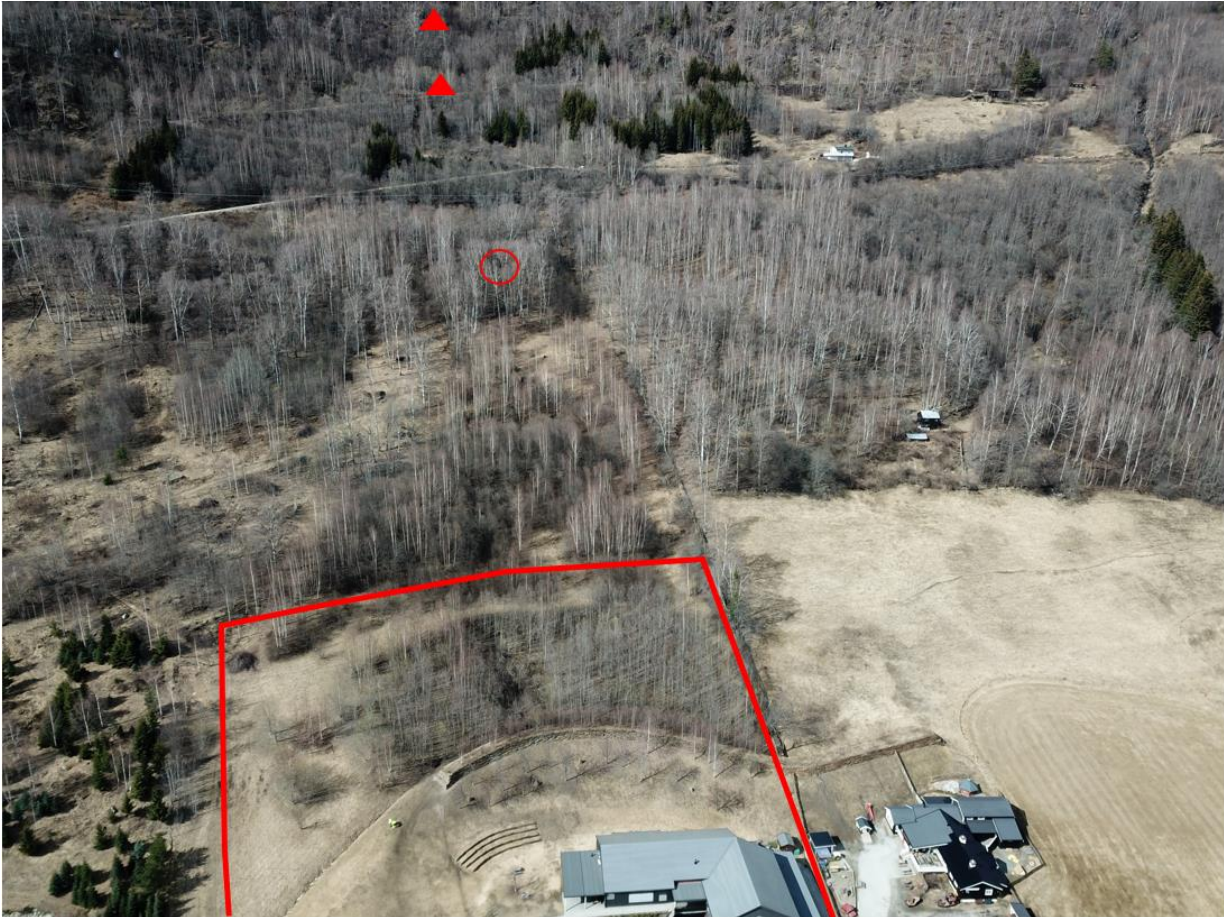
Figur 18. Registreringsområde tatt med drone. Rød linje markerer en del av vurdert område. Rød sirkel markerer nederste blokk relatert til steinsprang. Trekanter markerer dårlig drenering og sig i løsmasser.

Hensikten med befaringen var å se nærmere på aktsomhetsområdene som går ned og inn i det vurderte området. Omtalte observasjoner er sammenfattet i et registreringskart (Figur 17). Figur 18 viser et oversiktsbilde av registreringsområdet.

her består av tynt løsmassedekke med tegn til noe sigbevegelser (øverste trekant i Figur 17 og Figur 18). Det ble ikke observert tegn til ferske utglidninger av løsmasser i befaringsområdet.

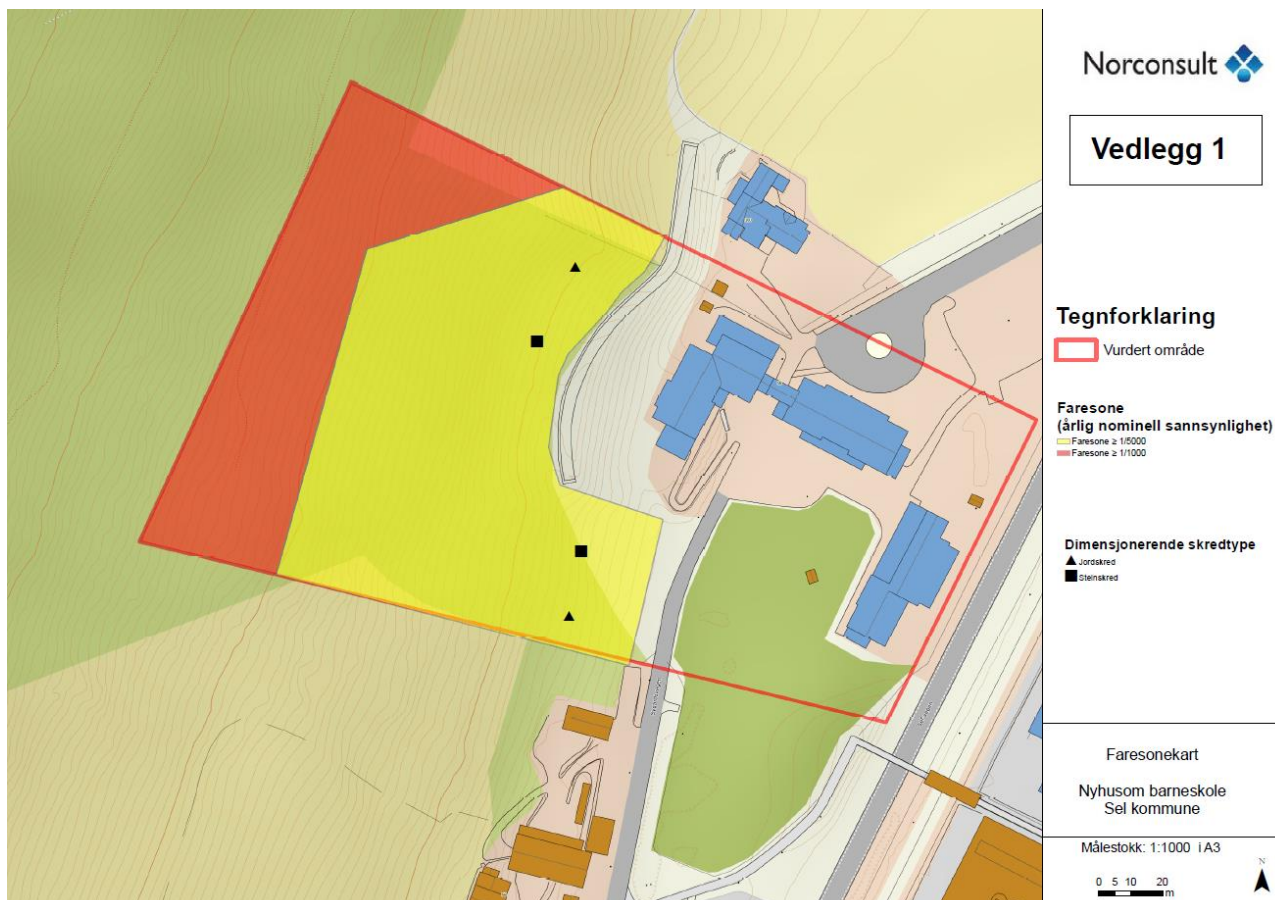
Figur 19. Faresonekart for vurdert område. Det er fastsatt faresonegrenser for sikkerhetsklasse S2(1/1000) og S3 (1/5000).

Dimensjonerende skredtype er vurdert til å være rullende blokker fra steinskred og jordskred/flomskred. Det er tegnet et faresonekart, Se Figur 19. Det er fastsatt faresonegrenser for S2 og S3 for vurdert område. Faresonekartet foreligger i vedlegg 1 som A3 format. Det er vurdert at dagens fangvoll gir tilstrekkelig sikring mot dimensjonerende skredtyper. Område på nedsiden/øst for fangvollen har derfor tilstrekkelig sikkerhet mot skred i henhold til sikkerhetsklasse S3.

Skråningen på sørsiden av vollen har ikke tilstrekkelig sikkerhet mot skred i henhold til sikkerhetsklasse S3.

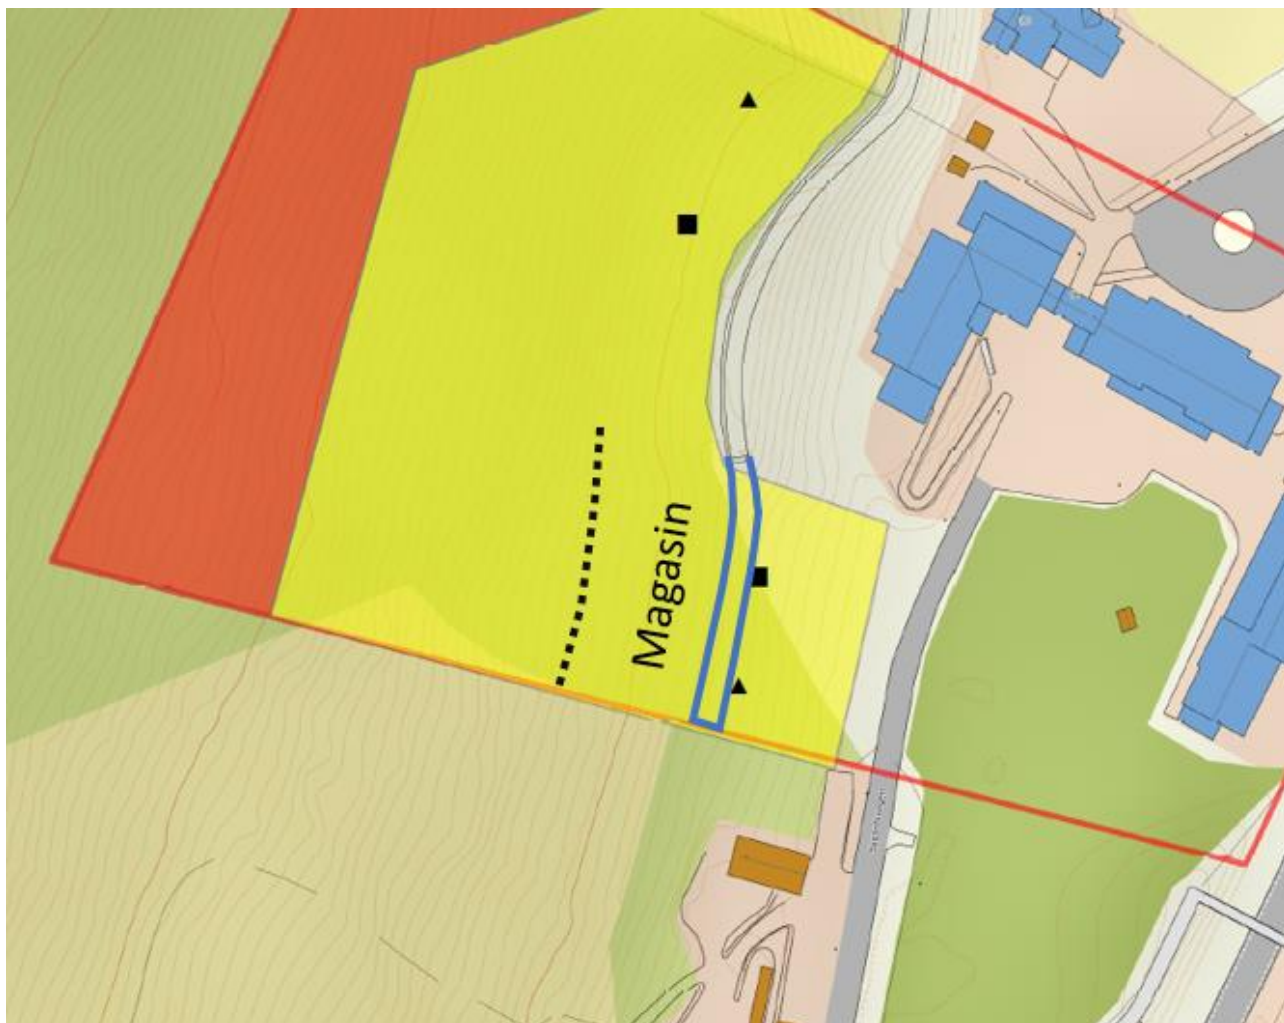
Figur 20. Anbefalt linjeføring vollforlengelse, markert med blå linje. Svart stiplet linje markerer ca. øvre grense for terrenginngrep.
