Sel kommune

# VA-plan

## Detaljregulering Myrmoen miljøstasjon og slambehandlingsanlegg

PlanID: 05170223

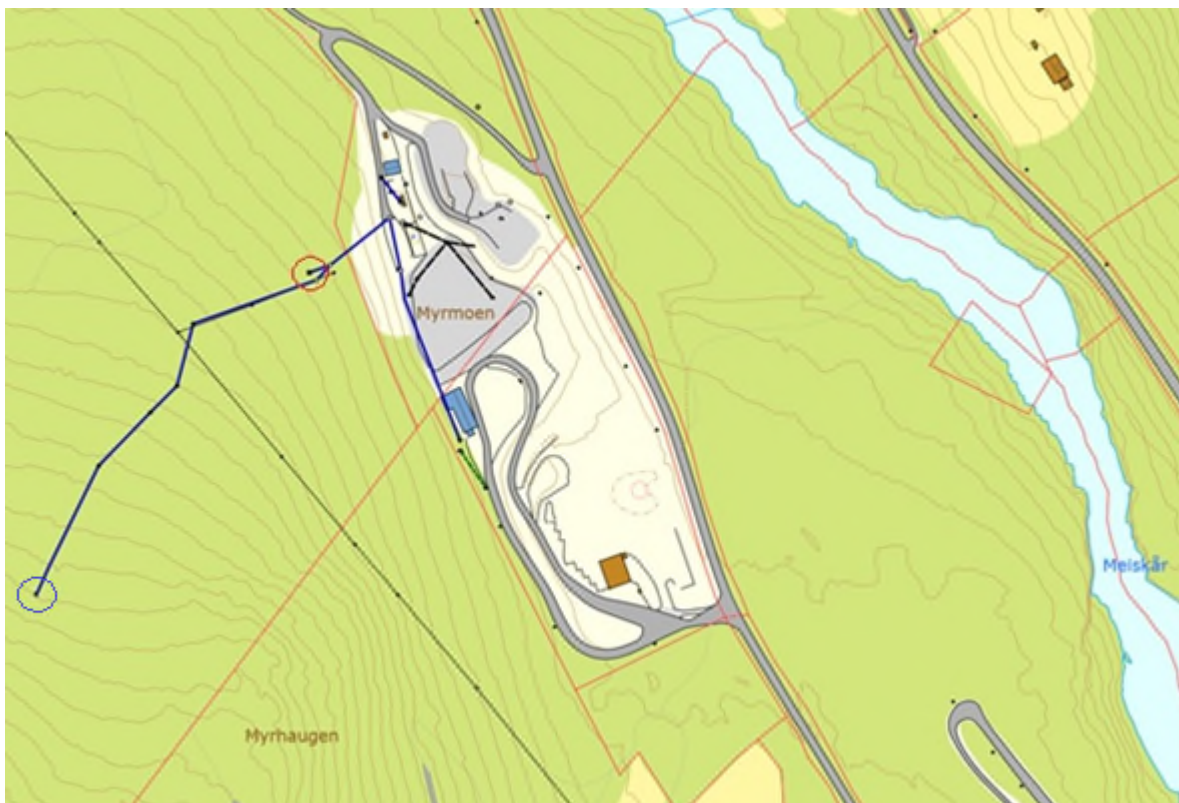
Figur 2 Eksisterende VA-ledningsnett Myrmoen miljøstasjon. [2]

Figur 2 viser eksisterende VA-ledningsnett slik det fremgår av det kommunale ledningskartverket. Vannledningen oppgis å være en Ø32 PE-ledning. Vannet kommer fra en brønn/inntak opp for miljøstasjonen (markert med blå sirkel). Vannet magasineres i en glassfibertank på 5-6 m<sup>3</sup> (markert med rød sirkel). Vanntilførselen er imidlertid utilstrekkelig både når det gjelder vannkvalitet og mengde.

SP-ledningen er Ø110 PVC-ledning. Spillvannet går til en slamavskiller, håndtering derfra er ukjent, men antas å være infiltrasjon.

Som vist i Figur 2, er det ikke kommunalt ledningsnett i området.

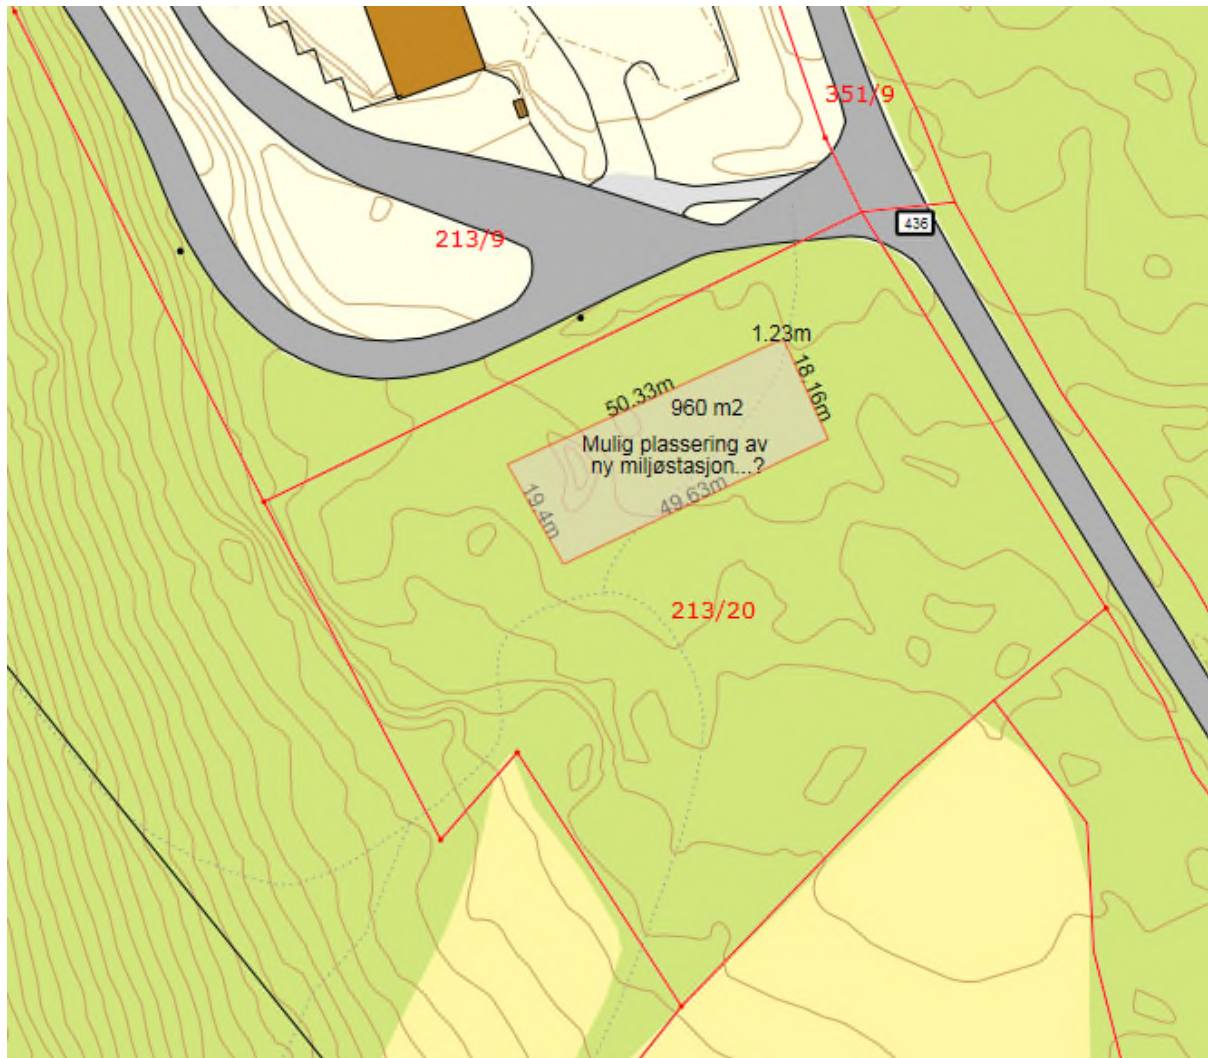
Figur 6. Mulig plassering av ny gjenvinningsstasjon (kalt miljøstasjon i skisse mottatt i e-post fra Sel kommune) innenfor BRE1.

Figur 6 viser skissert plassering av ny gjenvinningsstasjon.

Det skal etableres nytt servicebygg innenfor den nye gjenvinningsstasjonen. Dette servicebygget skal inneholde containere for oppsamling/sortering av avfall. I tillegg er det en fløy for kontor, dusj/toalett og garderobe. Bygget skal detaljprosjekteres, anslått størrelse er 15x7 m.
