# Skredfarevurdering

## Detaljregulering for Myrmoen miljøstasjon og slambehandlingsanlegg

Oppdragsnr.: 5175140 Dokumentnr.: INGGeo-01 Versjon: J01  
2018-06-07

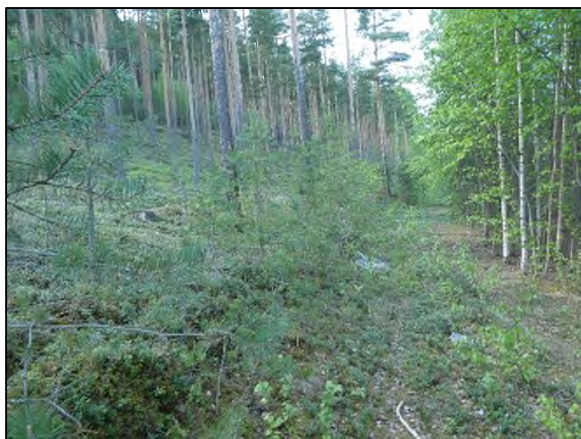
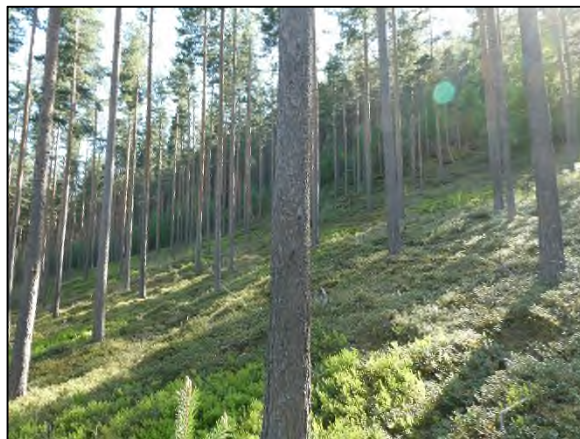
Terrenget ovenfor planområdet er slakt, med enkelte brattere partier (Figur 7). Det finnes et brattere parti like ovenfor planområdet i sør, her er det observert å være berg, dekket av vegetasjon. Lia ellers er også vegetasjonsdekt i form av furuskog og enkelte innslag av løvskog/blandingsskog og mindre kratt. Tettheten varierer noe, men skogen er generelt tettere mot nord. Det er observert å være et tynt dekke av løsmasser, som igjen er dekket av lyng og mose. Det går flere skogsbilveger i lia ovenfor området, bruken er observert å være varierende. Det krysser også en kraftlinje i lia ovenfor planområdet. Videre stiger terrenget noe brattere mot de steile partiene opp mot toppen i bakkant.

Figur 5: Bilder som viser lia over miljøstasjonen.

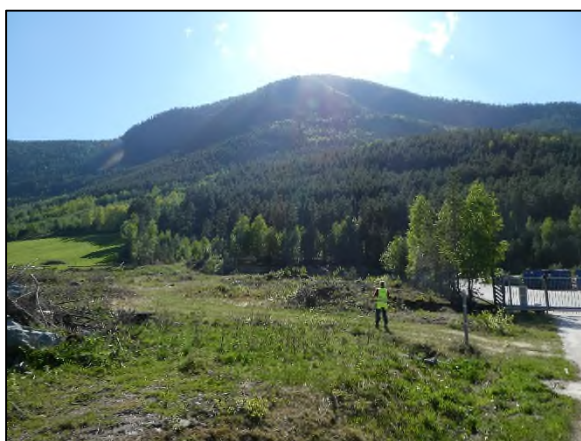
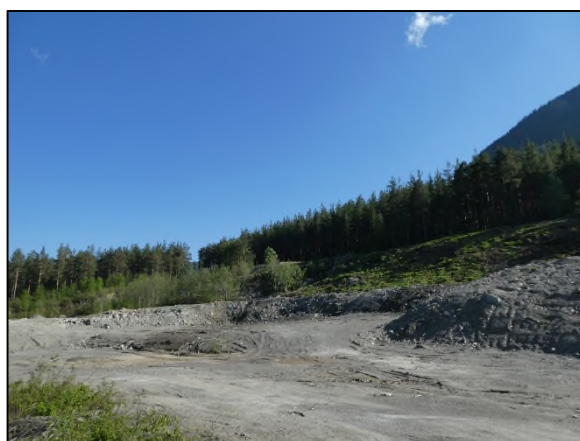
Miljøstasjonen ligger på vestsiden av Fv 436 mellom Otta og Vågå. Planområdet er flatt/slakt i sør og ligger i noe stigende terreng mot nord. Området lengst sør er per dags dato ikke utnyttet til formål knyttet til miljøstasjonen. Lengst nord i planområdet finnes et gammelt massetak som ønskes benyttet som deponi for ferdig behandlet avfall (Figur 6).

Figur 6: Til venstre: Bilde som viser søndre del av planområdet. Miljøstasjonen planlegges utvidet på dette området. Til høyre: Bilde som viser massetak nord i planområdet. Området ønskes benyttet til deponering av ferdig behandlet avfall.

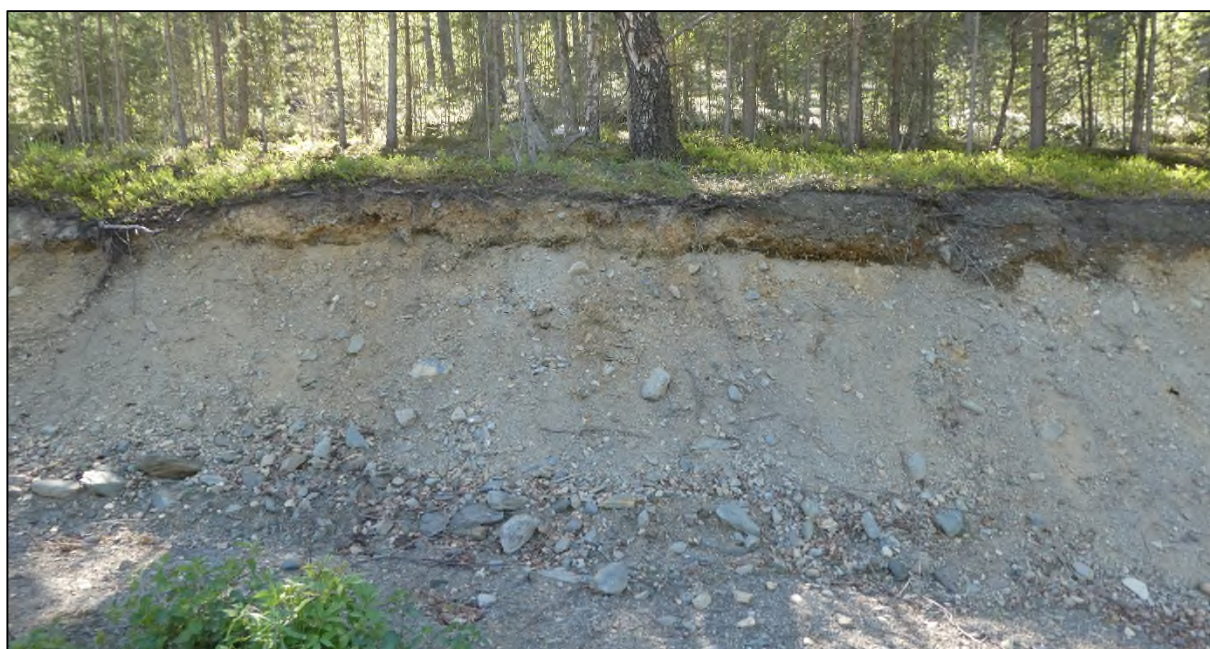
På befaring ble løsmassene observert å være av varierende tykkelse. Mot planområdets grense i sørøst ble det observert sandig materiale med synlig mektighet opp mot 3 m. Toppdekket består av humusmateriale og det ble observert noe forvitret berg i avsetningen. Se Figur 9. Det er observert bergblotninger på flere lokaliteter i lia ovenfor planområdet, noe som indikerer at løsmassemektigheten ikke er betydelig. Det er generelt observert et tynt løsmassedekke i lia.

Figur 9: Bilde som viser løsmasseavsetninger sørøst i planområdet.
