Rv. 15 x fv. 51 Randen
Skredfarekartlegging

FV 51 hp 10, meter 19546, Vågå kommune

Oppdragsrapport

Nr. 10134-SKRED-1

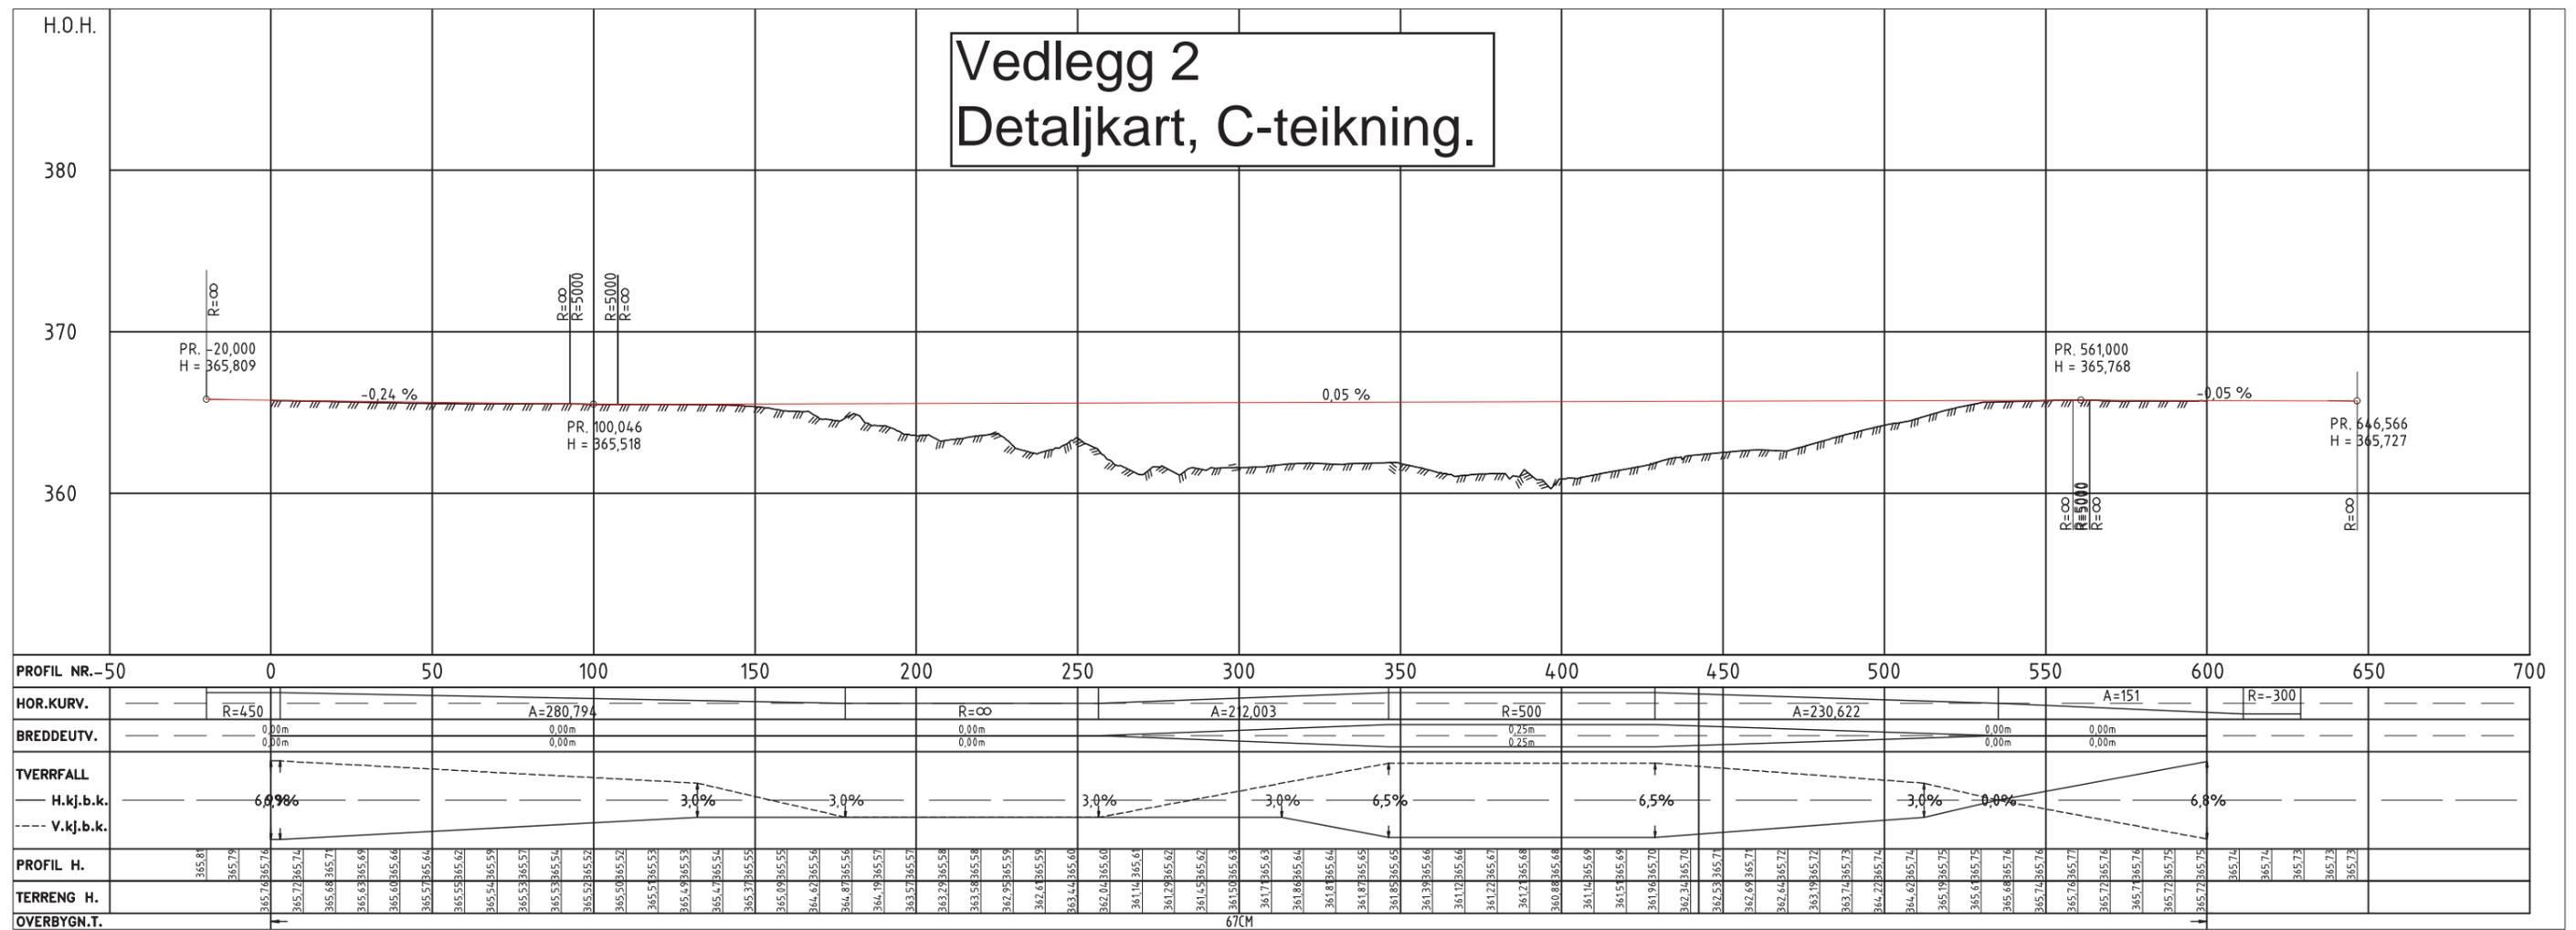
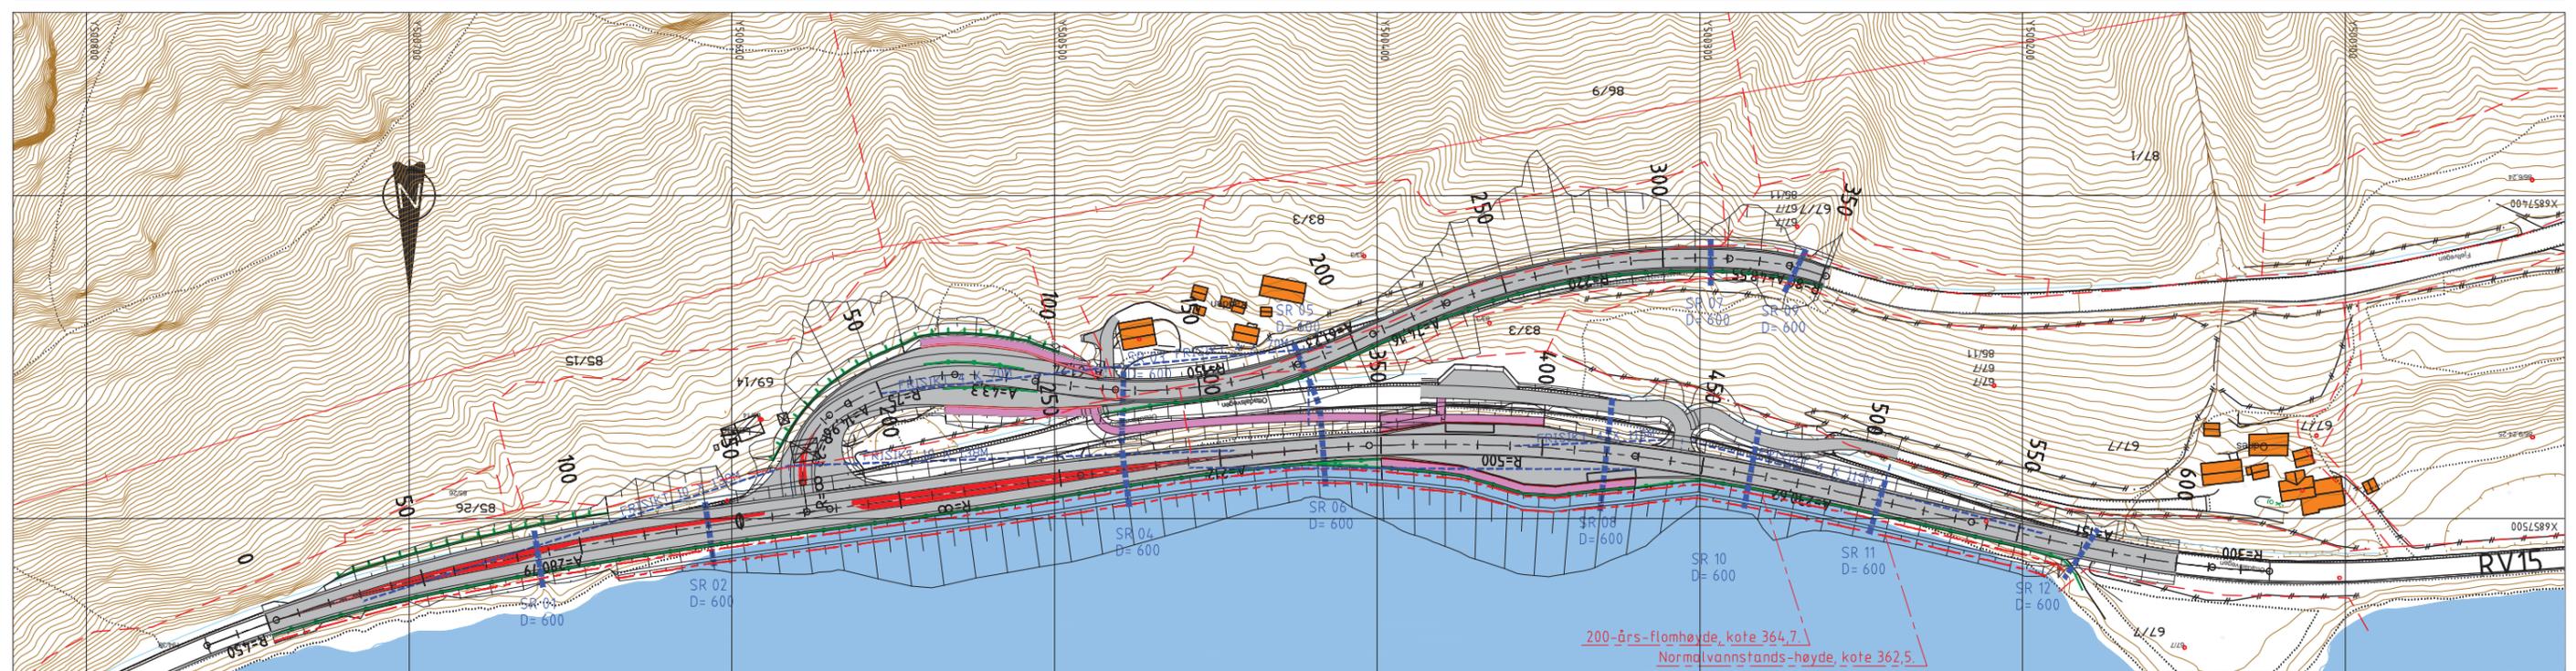
Vedlegg 2 Detaljkart, C-teikning.

Vegen skal altså leggst om for å tilfredsstille krava. Dette medfører at både fv. 51 og rv. 15 blir lagt noko om. Mellom anna blir fv. 51 lagt lenger inn i terrenget, og krysset blir flytta austover, sjå Vedlegg 2. Planfase er reguleringsplan.

Det vart gjort simulering av steinsprang i RocFall frå tidlegare skredfarekartleggingsarbeid i 2010 (SVV 2010b). Simuleringa gjekk føre seg ved at 50 blokker med masse 1000 kg kvar vart slept ut frå ulike skredpunkt, sjå Vedlegg 10. Simuleringane indikerer i stor grad at dei fleste blokkene vil stogge før veg, med unntak av i svingen ved fv. 51, p. 30-70 (Vedlegg 2). Her vil om

lag halvparten kome ned mot skjeringstopp, dersom dei losnar frå bratthenget synt øvst i profil C i Vedlegg 2. Det vart også gjort forsøk med simulering av større blokker på 10 tonn kvar. Her går det fram at blokkene ikkje går lengre enn dei mindre, noko som kan ha samband med at farten blir bremsa ned i lausmassedekt terreng.

Sjølv i det potensielt mest utsette området ved p. 30 – 70 (Vedlegg 2 og 10), er det ikkje funne nedfall som ser ut til å kome frå nyare tid. Gitt noverande klima, skredhistorikk og stabilitet i bergparti i seinare tid er det ikkje forventa steinspranghendingar på veg oftare enn kring 1/100 per år per km. Det er eldre busetjing kring Randen, og det er ikkje kjennskap til at det skal ha kome stein ned mot hus her, med unntak av steinspranget på 1970-talet. I framtidig klima er det i området her forventa fleire temperatursvingingar rundt 0 °C, og det skal ikkje utelukkast at steinsprang vil skje noko oftare i framtida på grunn av hyppigare tine- og fryseprosessar. Mellom anna kan det også losne steinsprang frå lausmassedekt skråning med helling 30 - 40 °, dersom fryse- og tineprosessar blir vanlegare. Det er likevel ikkje funne svært sannsynleg at steinsprang vil skje oftare enn 1/50 per år per km, som er akseptabel strekningsrisiko for rv. 15 og fv. 51 innanfor regulert område.

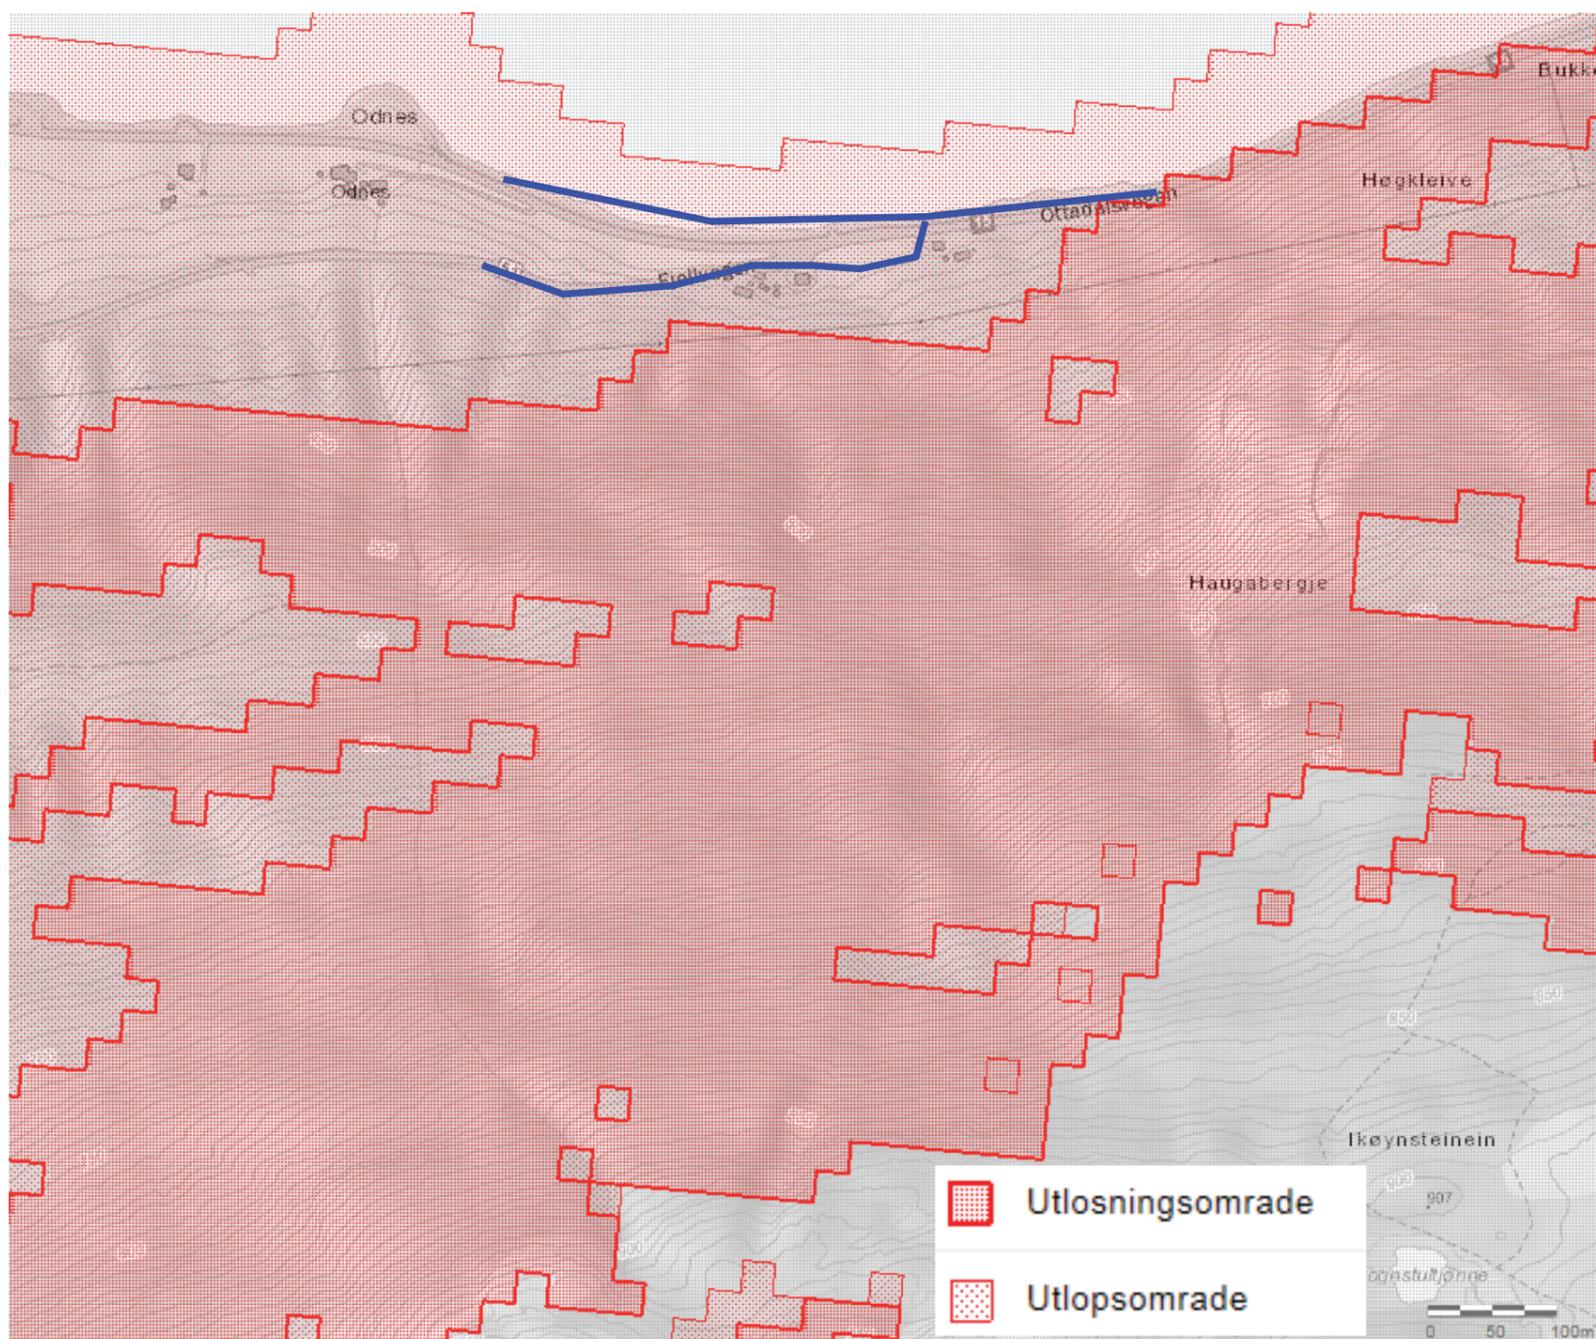
I følgje aktsemdskart for snøskred (Figur 3) er mesteparten av vurdert terreng bratt nok til at snøskred kan førekome, og heile området ligg innanfor aktsemdsområde for snøskred. Heile området kan potensielt bli nådd av snøskred (Figur 3). Det er likevel ikkje rekna som sannsynleg at større snøskred kan kome ned på veg her, på grunn av tett skog, moderate snømengder og tørt klima. Det er heller ikkje kjennskap til at snøskred skal ha nådd offentleg veg eller busetjing her. Grunneigar i Randen opplyser om at det innimellom, seinast vinter 2018, losnar mindre snøskred frå bratt terreng i overkant av veg, kring 500 – 600 m.o.h. Desse snøskreda ser ut til å ha kort utløpsdistanse, og ser ut til å stogge langt oppe i overkant av veg og busetjing.

VEDLEGG 3. Aktsemdskart for snøskred. Blå strekar indikerer cirka plassering av ny veglinje.

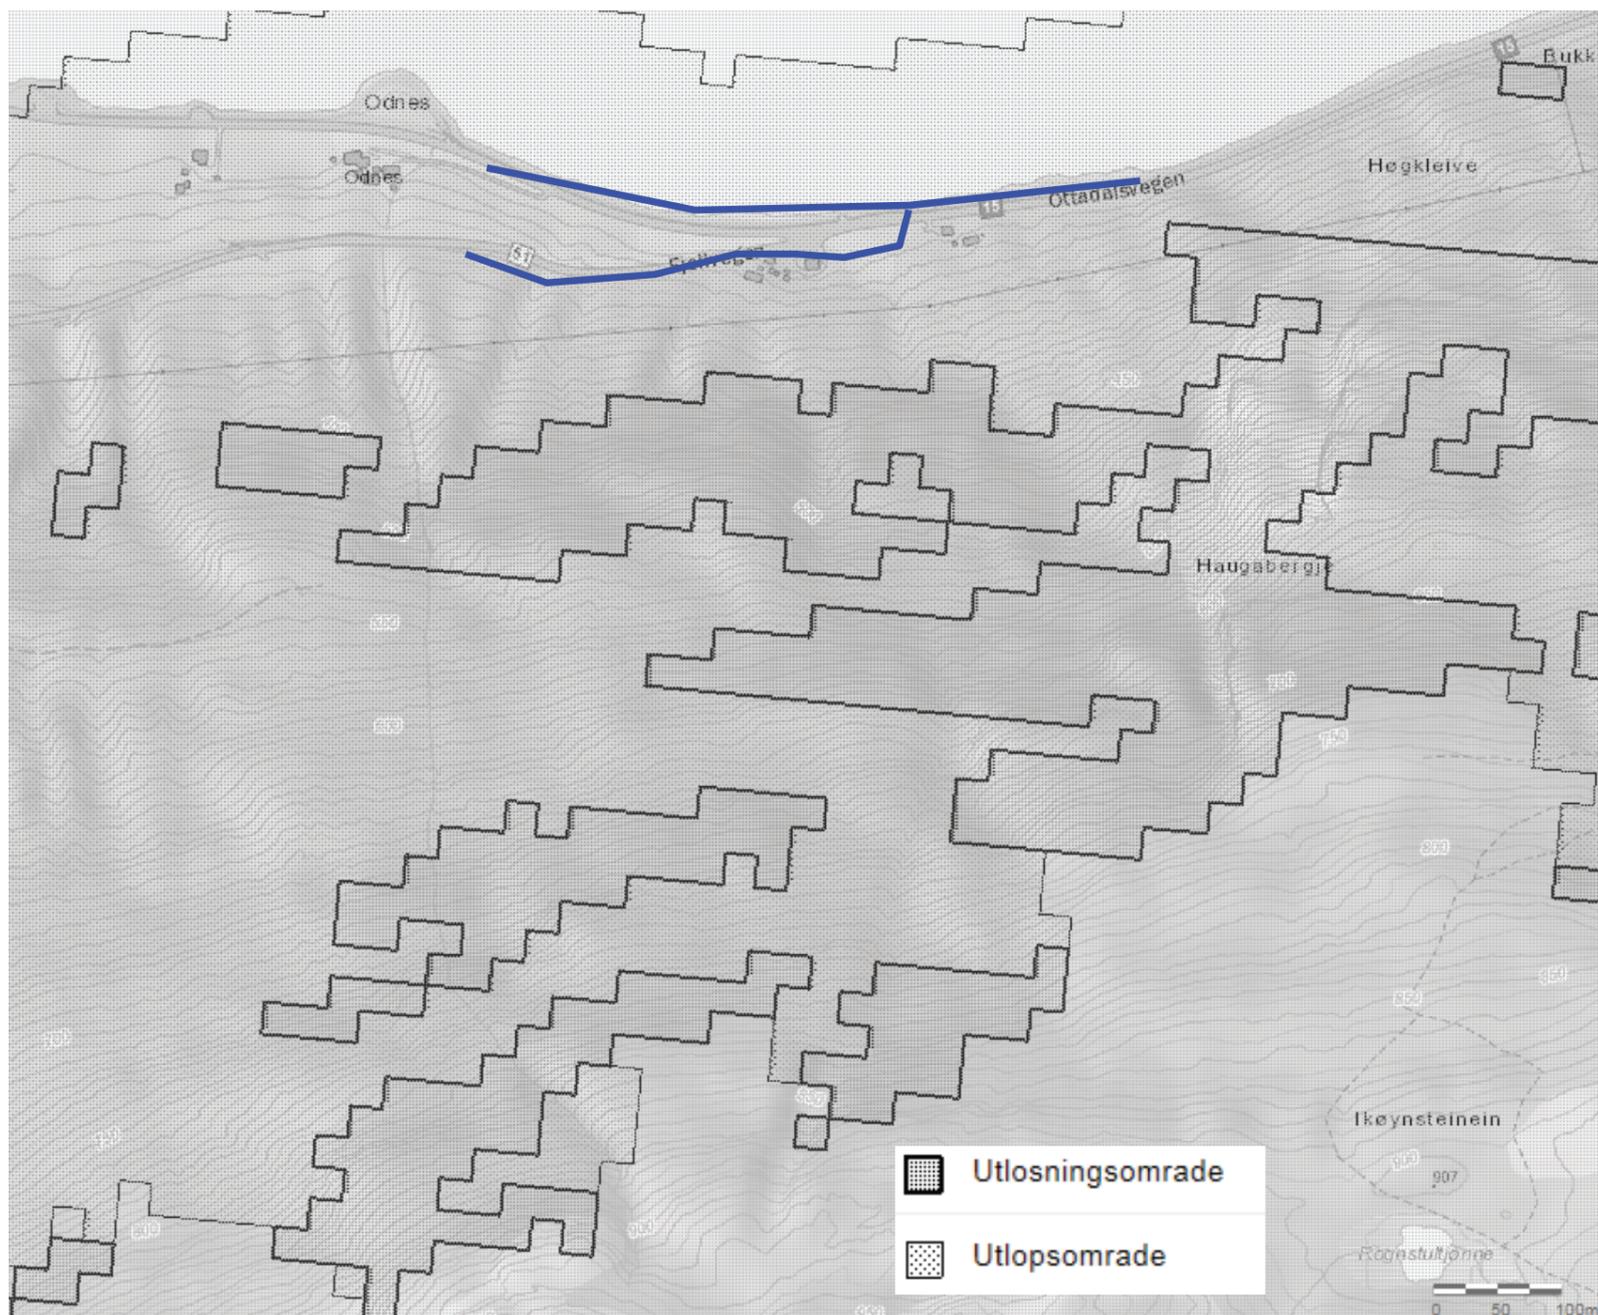
Større delar av terrenget i overkant av regulert område er bratt, og heile området ligg innanfor aktsemdsområde for steinsprang.

VEDLEGG 4. Aktsemdskart for steinsprang. Blå strekar indikerer cirka plassering av ny veglinje.

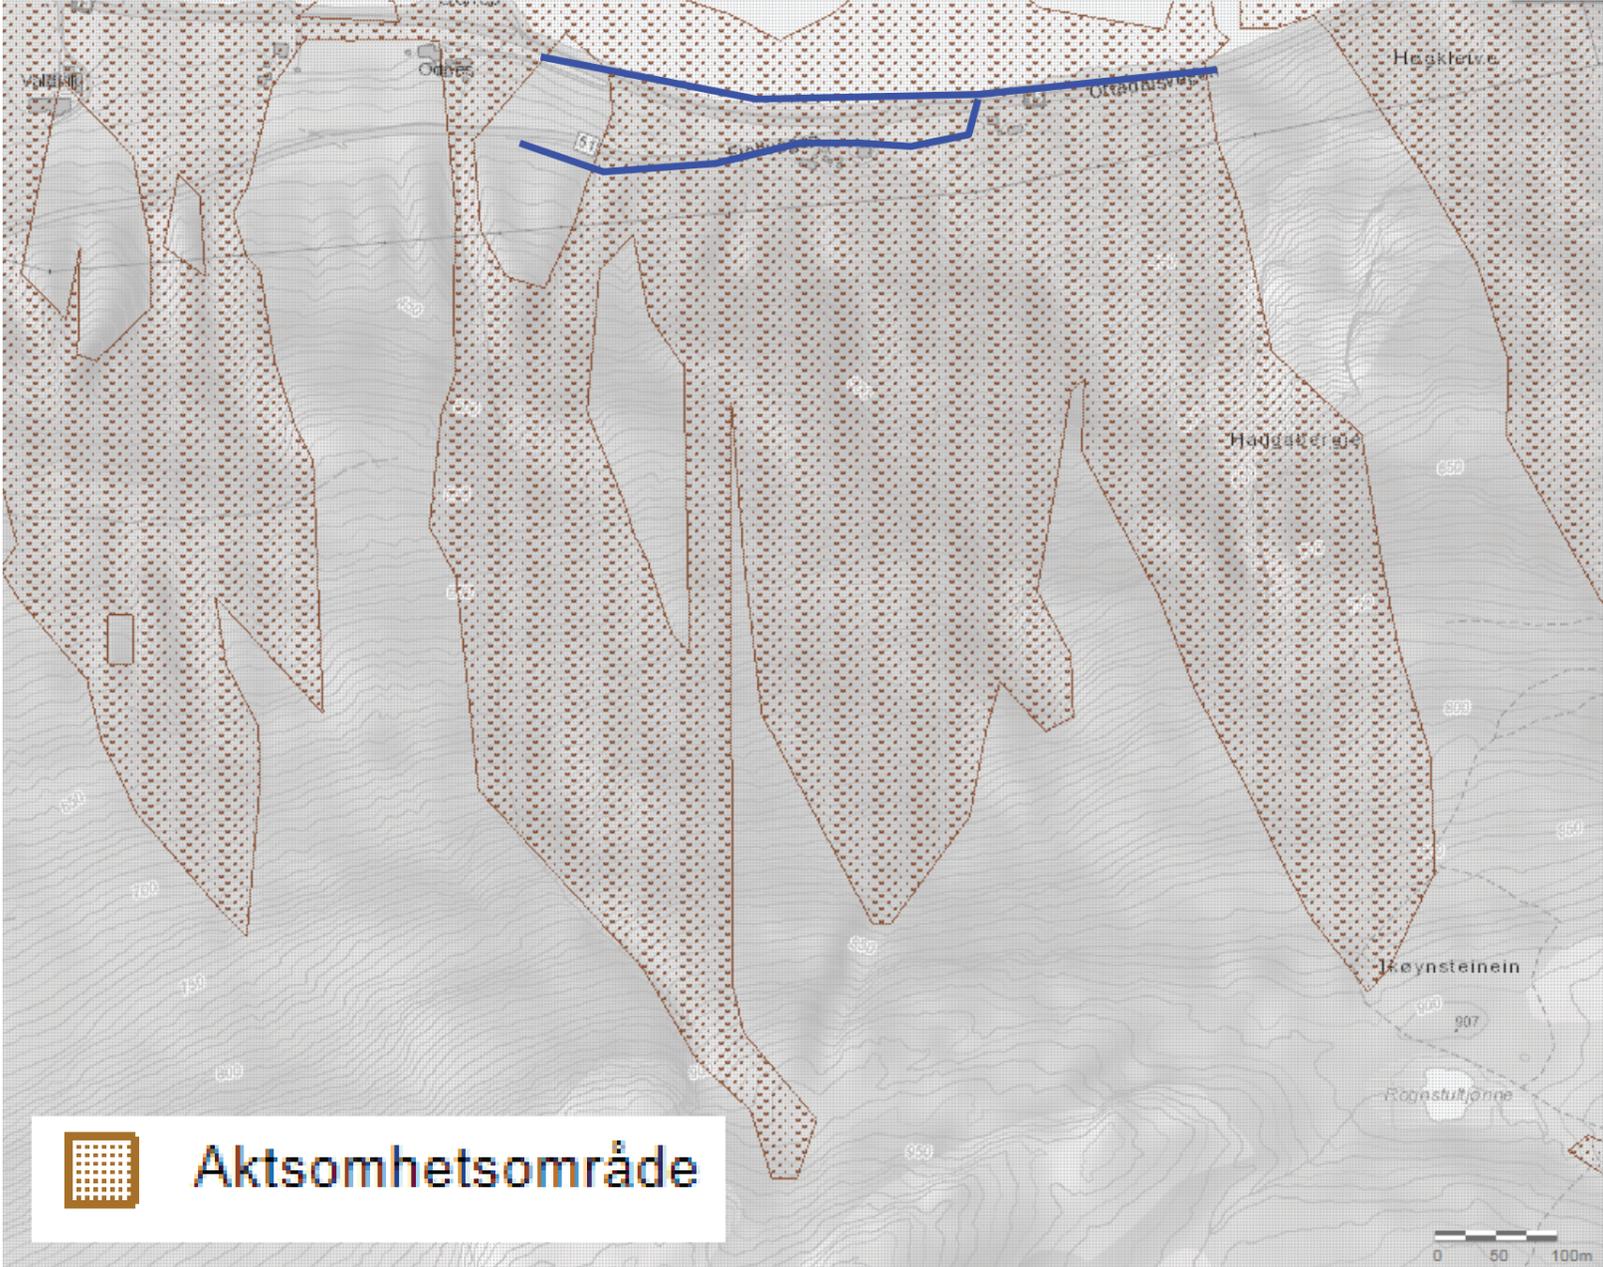
I følgje aktsemdskartet for jordskred, er det potensiell jordskredfare innanfor heile reguleringsplanområdet.

VEDLEGG 5. Aktsemdskart for jordskred. Blå strekar indikerer cirka plassering av ny veglinje.

Det må takast atterhald om at dei øvste losneområda i aktsemdskartet i Vedlegg 5 ikkje er undersøkt i detalj med drone og/eller feltkartlegging. Men det er ikkje rapportert om større hendingar i områda, med unntak av for Ofsen i 1789. Med noverande klima er det dermed ikkje forventa større jordskredfare ned mot veg med hyppigare frekvens enn 1 per fleire hundre år per km. Det er forventa noko hyppigare jordskredfare i framtidig klima på grunn av meir nedbør (10 – 20 % nedbørauke utanom vintersesongen i Oppland). Då nedbørsauken er venta til å vere mindre i tørre dalføre (Norsk Klimaservicesenter 2017), er det funne sannsynleg at jordskredfaren ikkje vil auke monaleg.

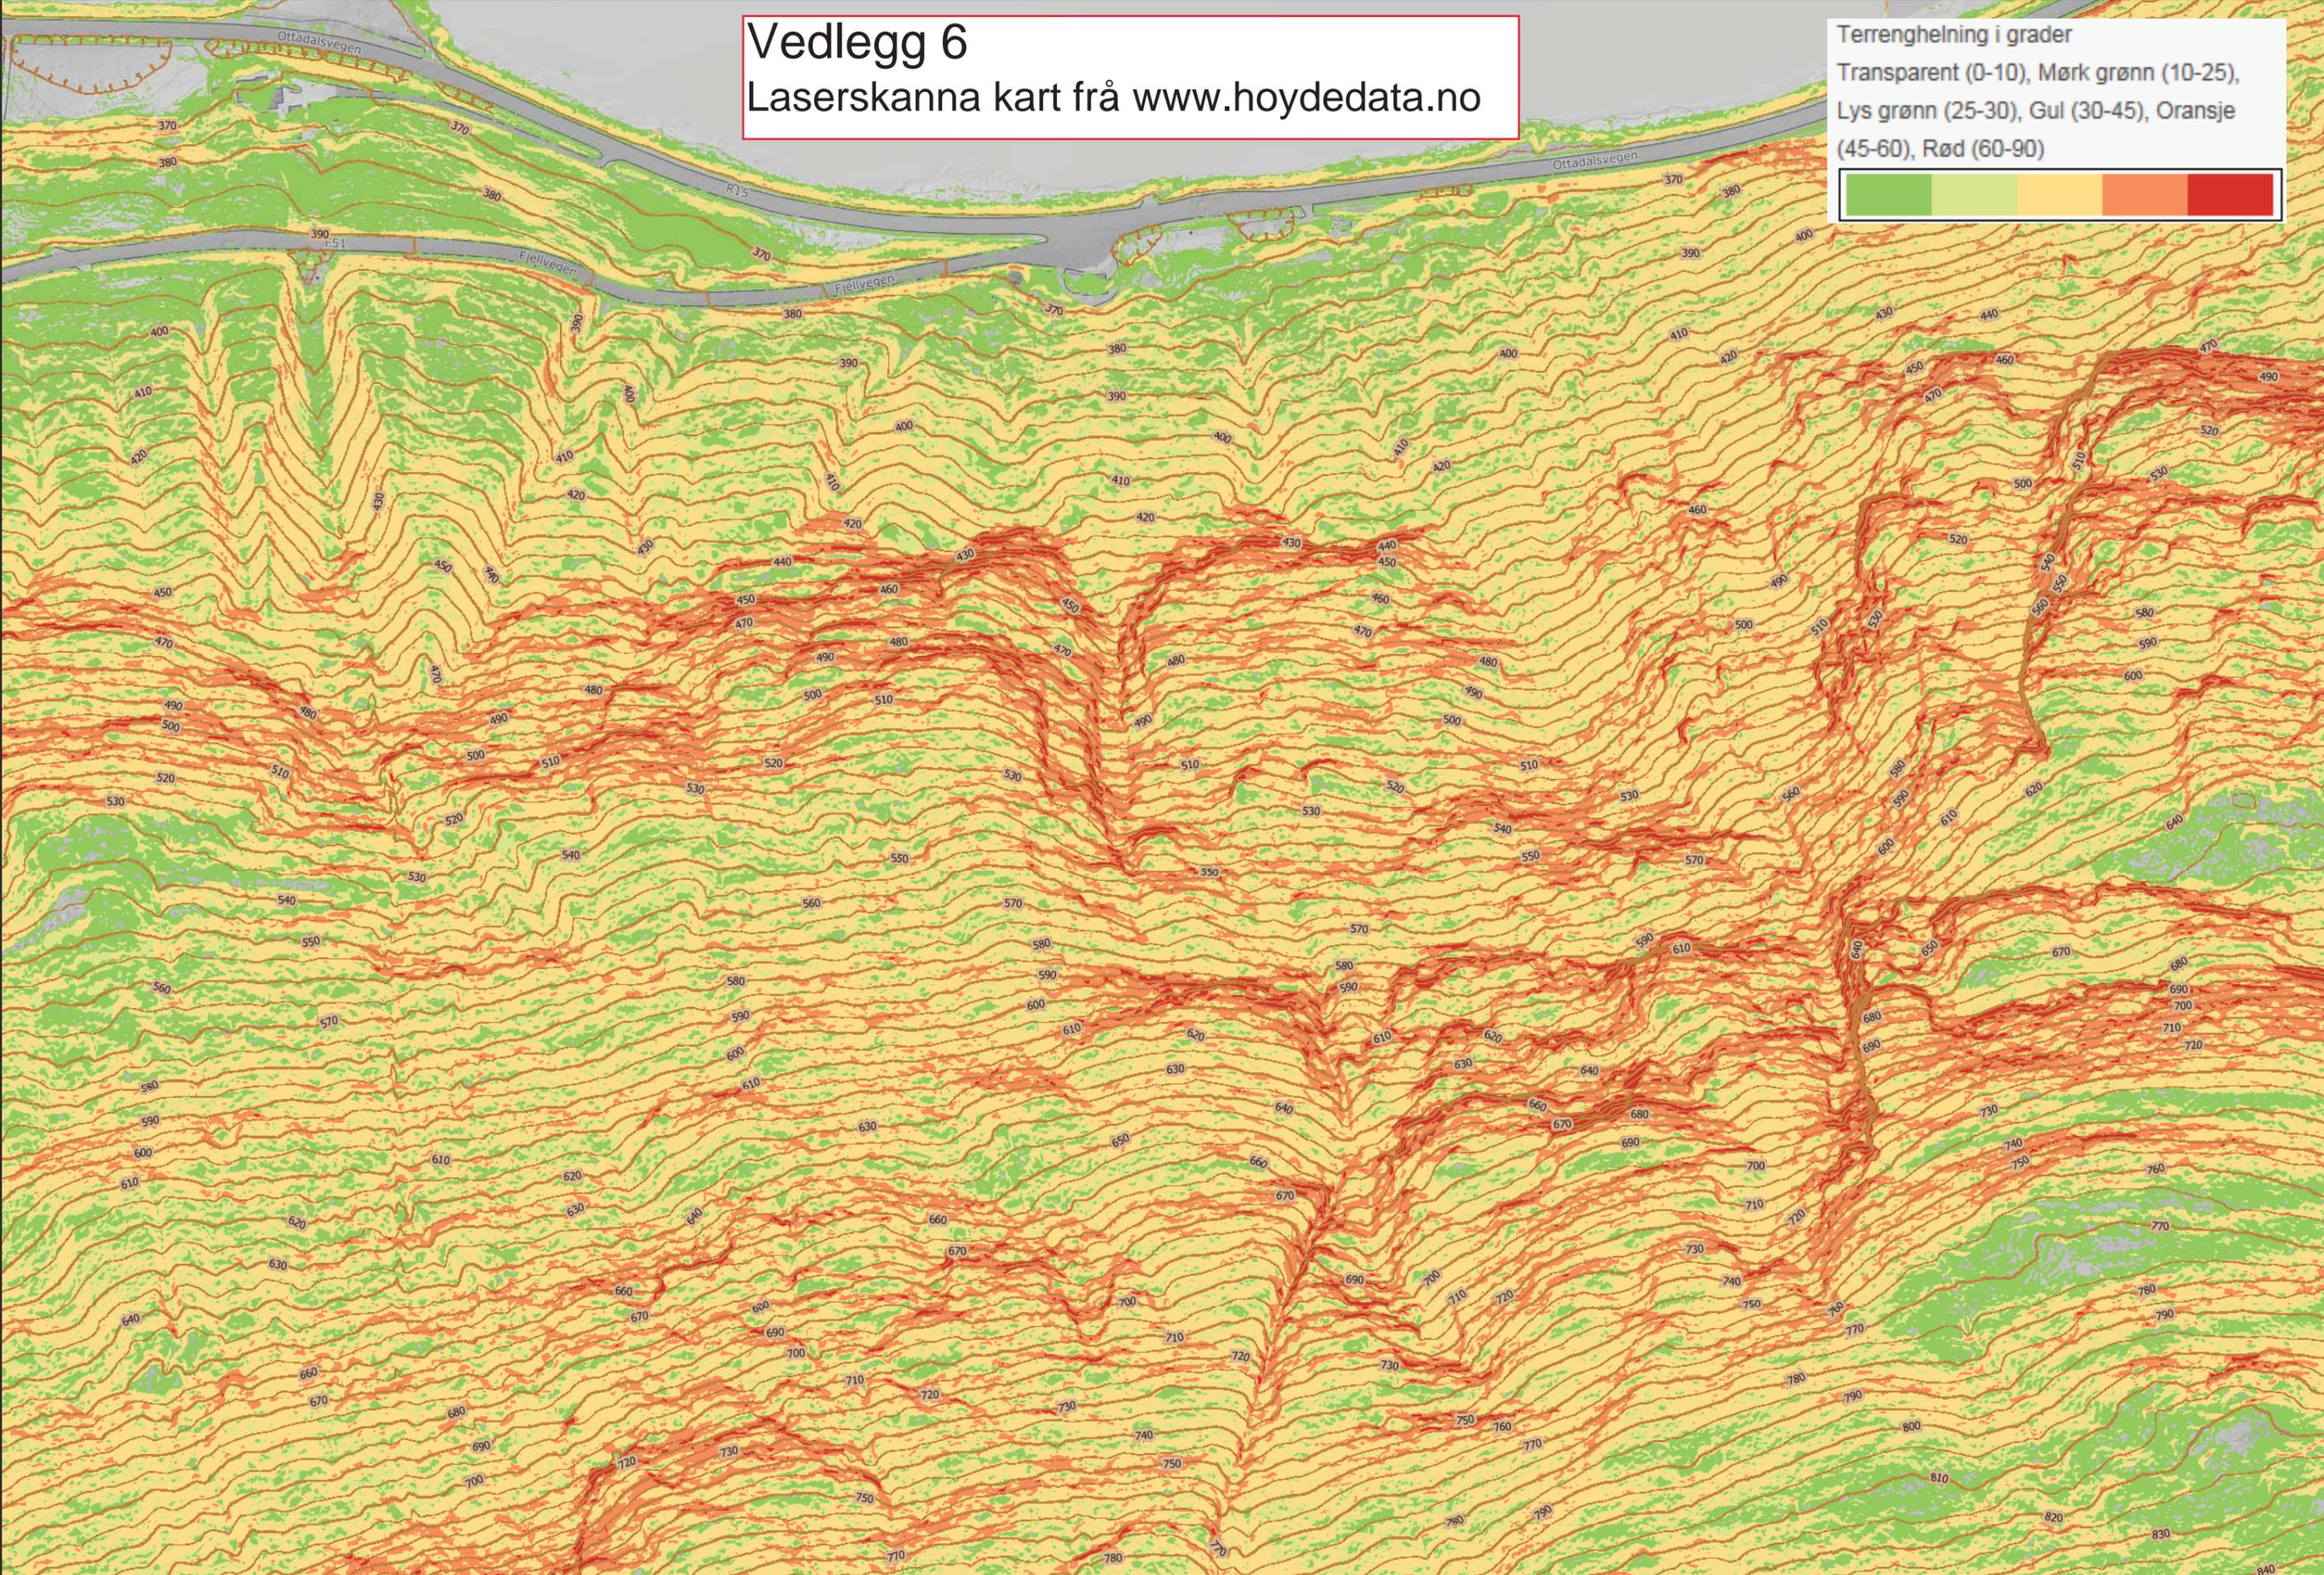
Vedlegg 6
 Laserskanna kart frå www.hoydedata.no

Terrenget mellom Vågåvatn (362 m.o.h.) og opp til kring 750 m.o.h. er generelt bratt, sjå også Vedlegg 6. Det inneheld fleire brattheng/bergskrentar brattare enn 45 °. Elles er området i all hovudsak brattare enn 30 °, og er lausmassedekt med tett skog. Over 750 m.o.h. flatar terrenget noko ut, og det er på førehand vurdert at området under 750 m.o.h. er mest aktuelt for kartlegging av skredfare.

Terrenghelning i grader
 Transparent (0-10), Mørk grønn (10-25),
 Lys grønn (25-30), Gul (30-45), Oransje
 (45-60), Rød (60-90)

Grunneigar i Randen informerte om ei større blokk på 1 – 2 m³ som landa i overkant av uthus ved egedomen inntil krysset mellom rv. 15 og fv. 51, sjå Vedlegg 6. Dette skal ha skjedd på 1970-talet. Det er elles ikkje funne skredregistreringar i NVDB, og Drift Ottadalen har ikkje kjennskap til at stein skal ha kome ned på veg innanfor reguleringsplanområdet.

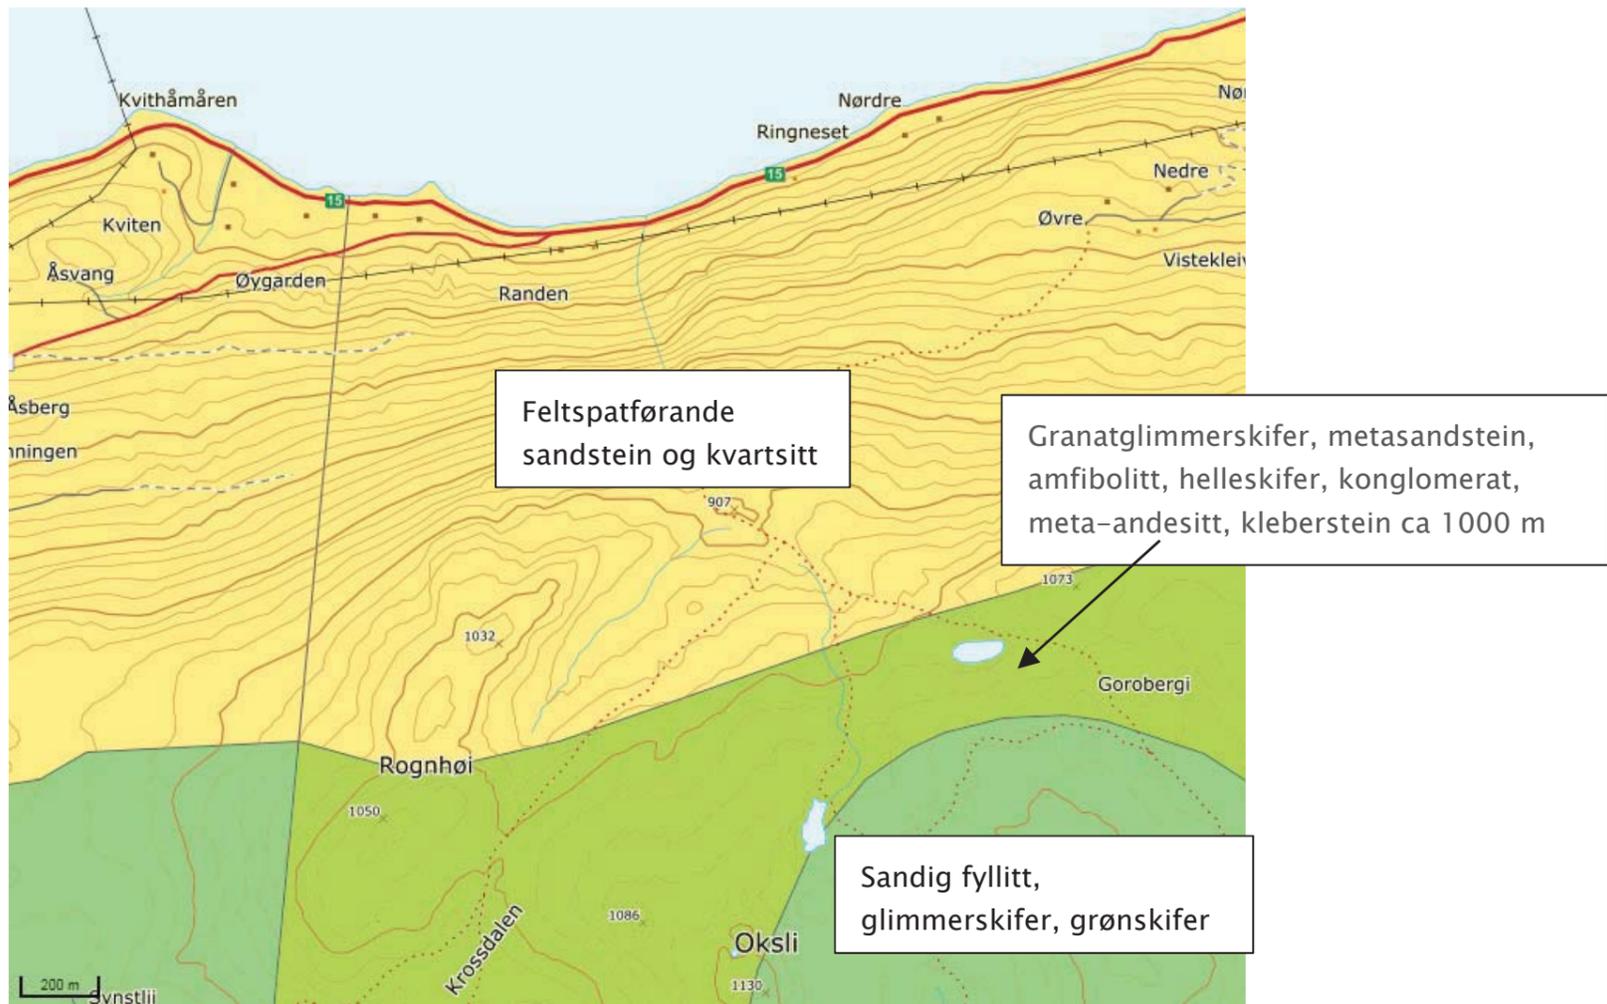
Berggrunnen er i følgje NGU (2018) feltspatførande sandstein og kvartsitt (Vedlegg 7).

VEDLEGG 7. Berggrunnsgeologisk kart frå NGU, henta frå fylkeskart Oppland i M = 1:250 000. Tekstboksane syner/peiakar på kva bergart underliggende farge dekker.

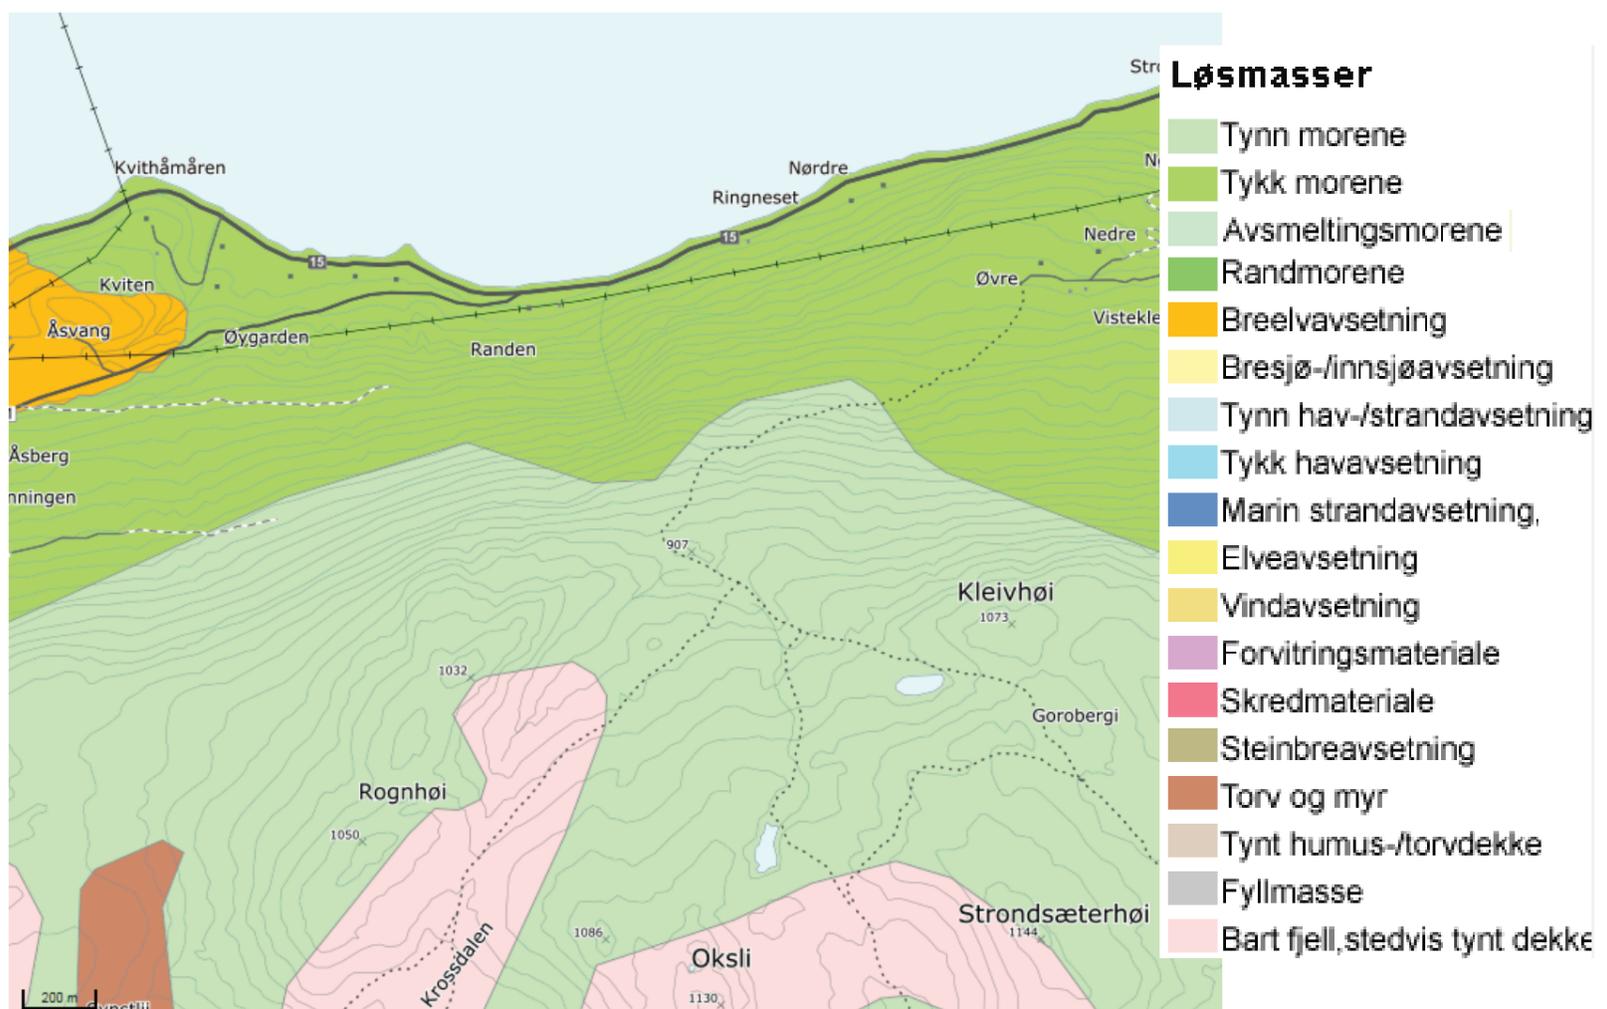
Lausmassane er i følgje NGU (2018) vurdert til å vere tjukke morenemassar i sida her (Vedlegg 8). I følgje synfaring og droneflyging går det fram at det i tillegg er noko skredavsetjingar her i form av steinsprang og jordskred/flaumskred.

VEDLEGG 8. Kvartærgeologisk kart frå NGU, henta frå fylkeskart Oppland i M = 1:250 000.

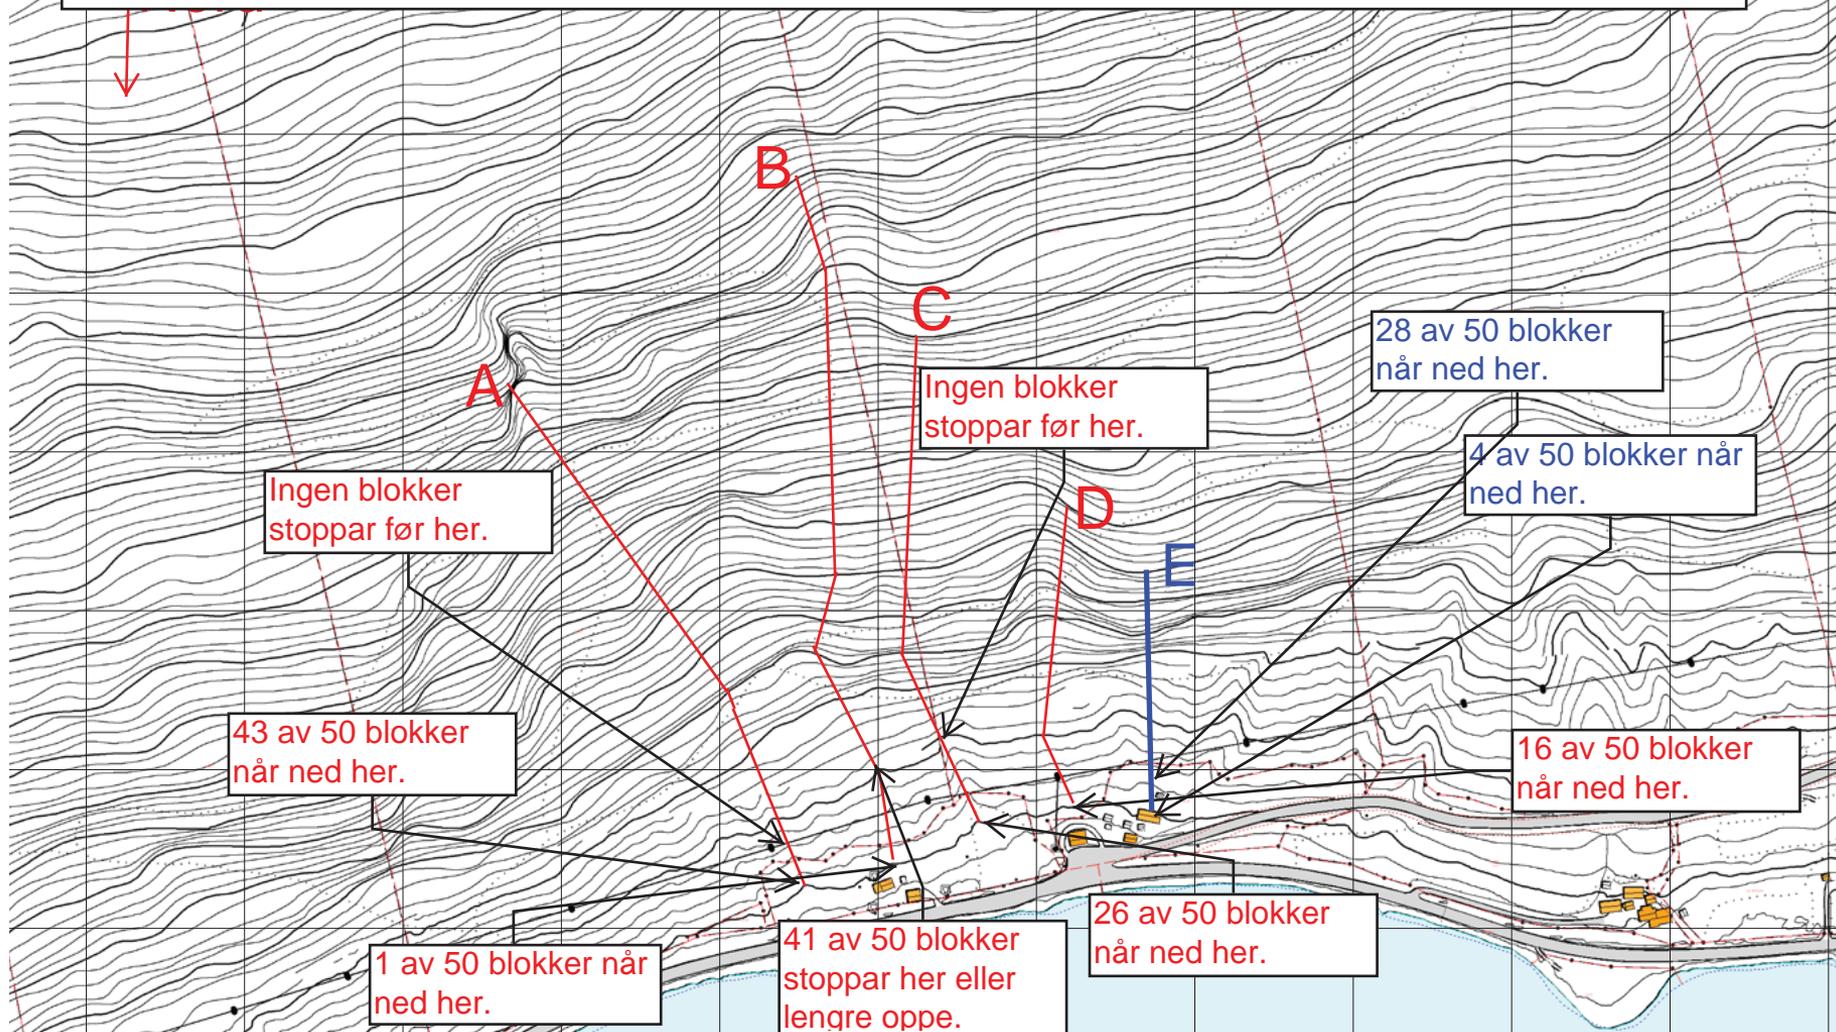
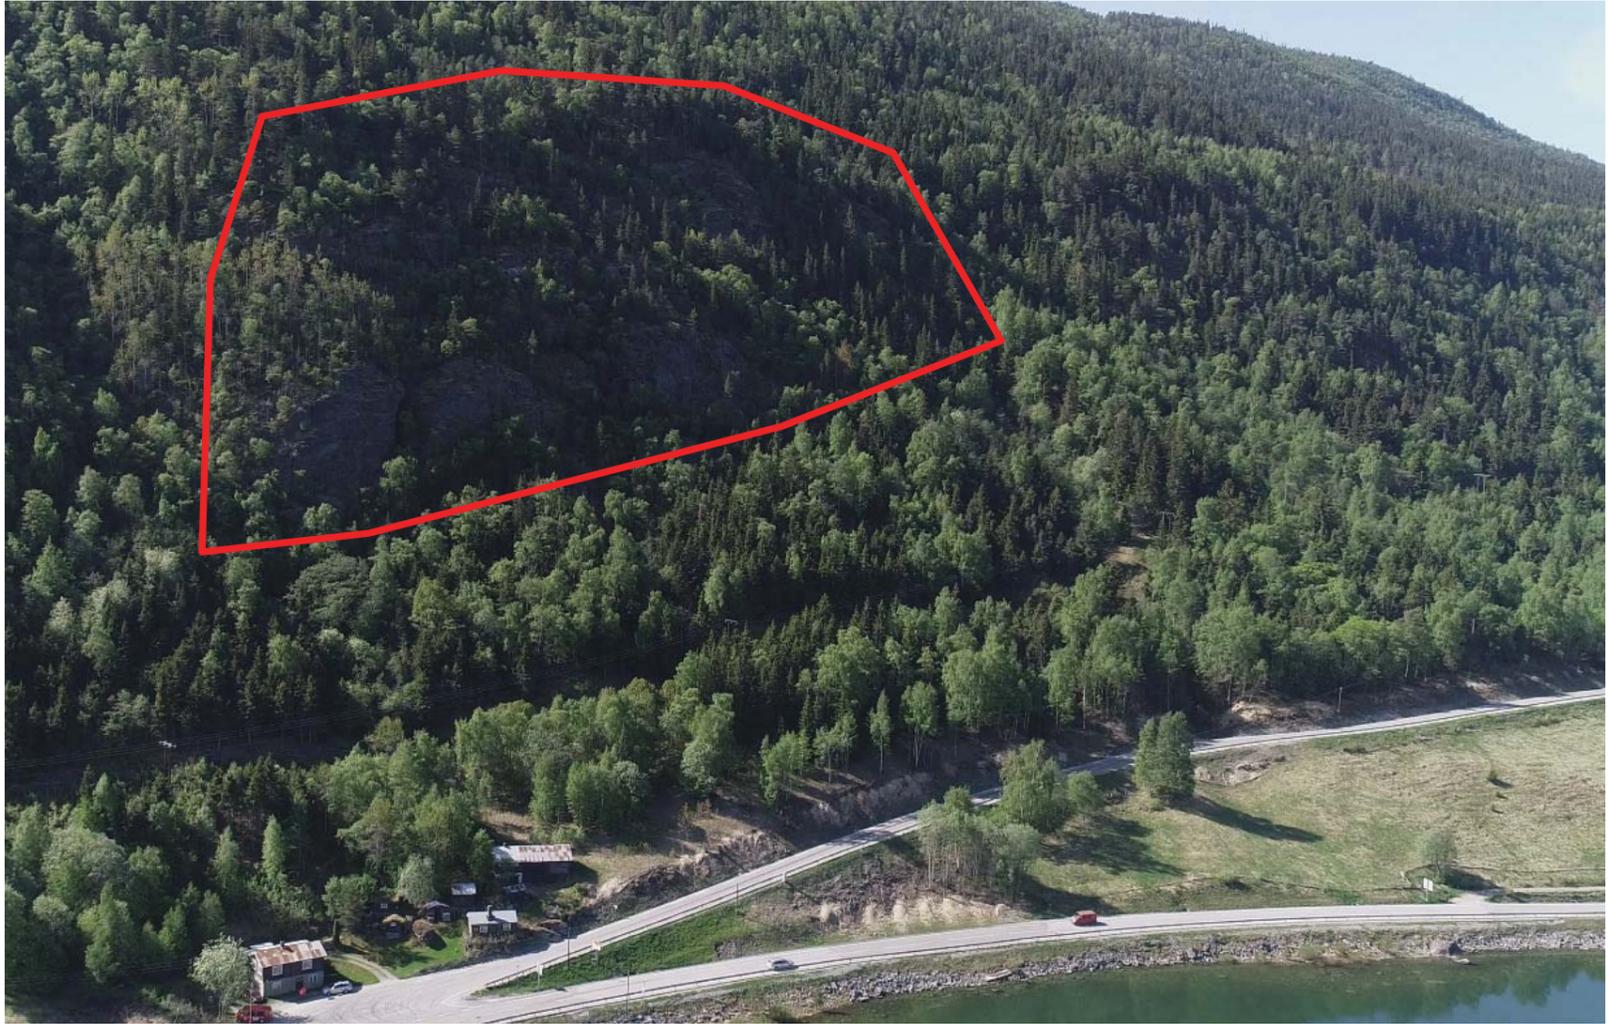
Vedlegg 10.

Simulering i RocFall frå 2010 (profil A - D med raude fargar og 2010 (profil E med blå farge). Det er gått ut frå eksempel med at kvar blokk er på 1000 kg, og at det fell ned ei og ei blokk av 50 ulike blokker.
