Rv. 15 x fv. 51 Randen
Skredfarekartlegging

FV 51 hp 10, meter 19546, Vågå kommune

Oppdragsrapport

Nr. 10134-SKRED-1

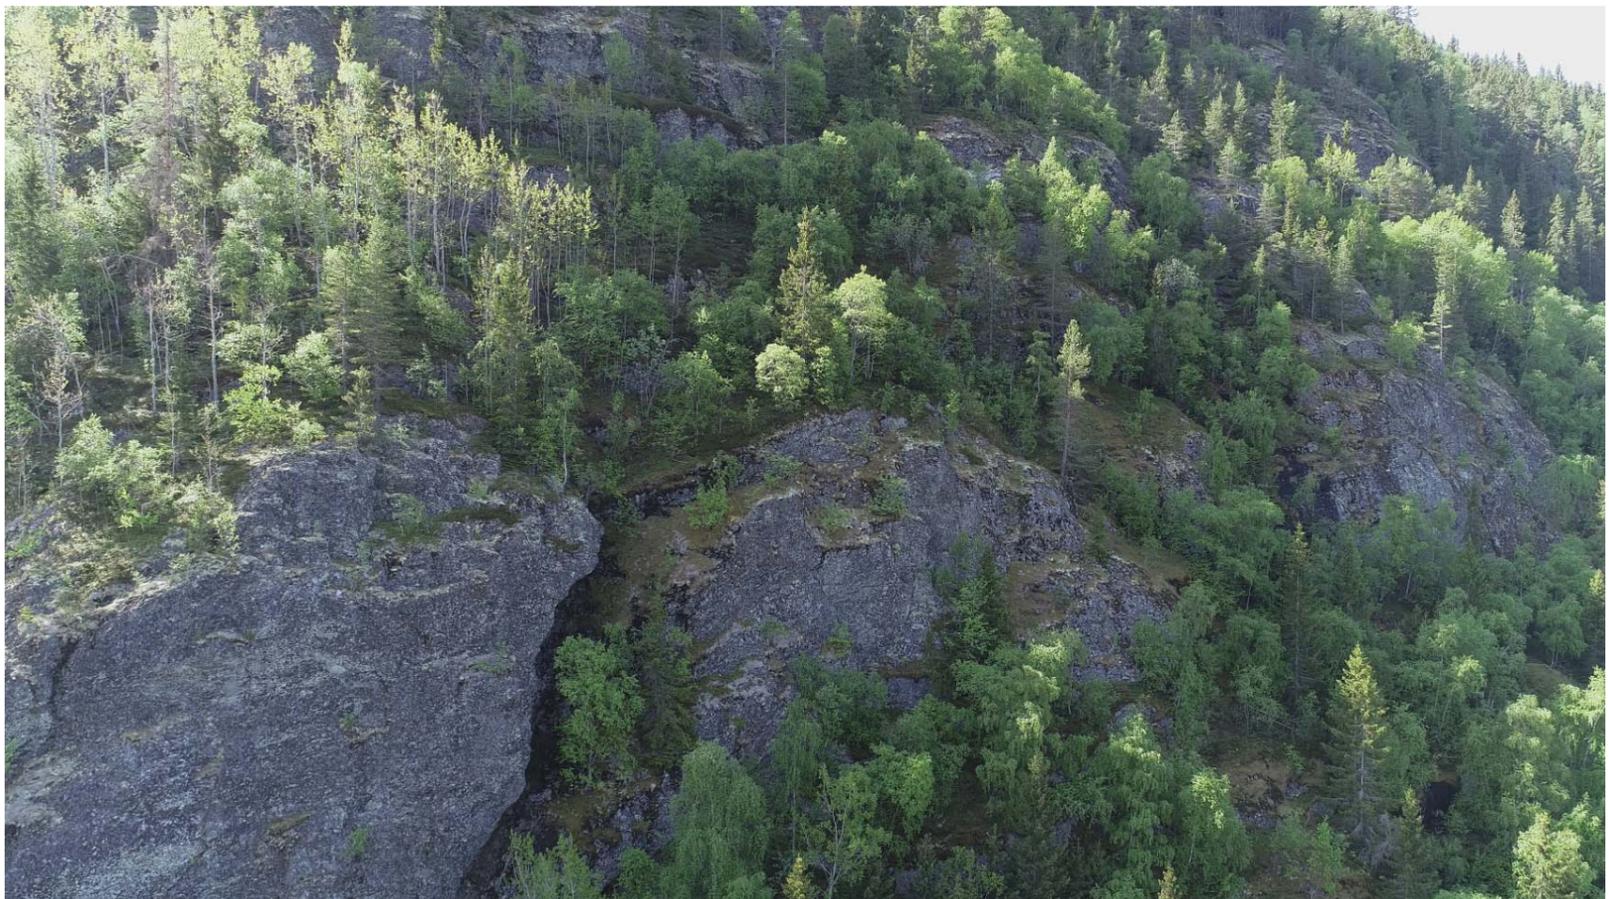
Det er brukt drone til å kartlegge terrenget i overkant av veg, sjå Foto 1 – 8. Det er observert fleire bratte bergparti her. Bergpartia verkar generelt til å vere massive med lite oppsprekking, noko som kan forklare at steinsprangfrekvensen for nyare tid i området er låg. Det er enkelte større bergparti der langtidsstabiliteten er noko usikker på grunn av sprekker i bakkant og underkant (for eksempel Foto 2), dette kan gjerne sjekkast opp til seinare. Lengst aust i kartleggingsområdet er det ur som indikerer at steinsprang skjer nokså hyppig frå bratte bergveggar (Foto 5). Det ser ut til at tilnærma alt nedfall stoggar her. Det er ikkje kjennskap til at noko skal ha gått ned mot rv. 15 her, og dessutan ligg vegstrekninga her utanom denne reguleringsplan.

Foto 1. Oversiktsfoto over eit av dei utsette områda med tanke på steinsprangfare. Område innanfor raud firkant vart synfart nærare, sjå mellom anna Foto 2, 3 og 4.

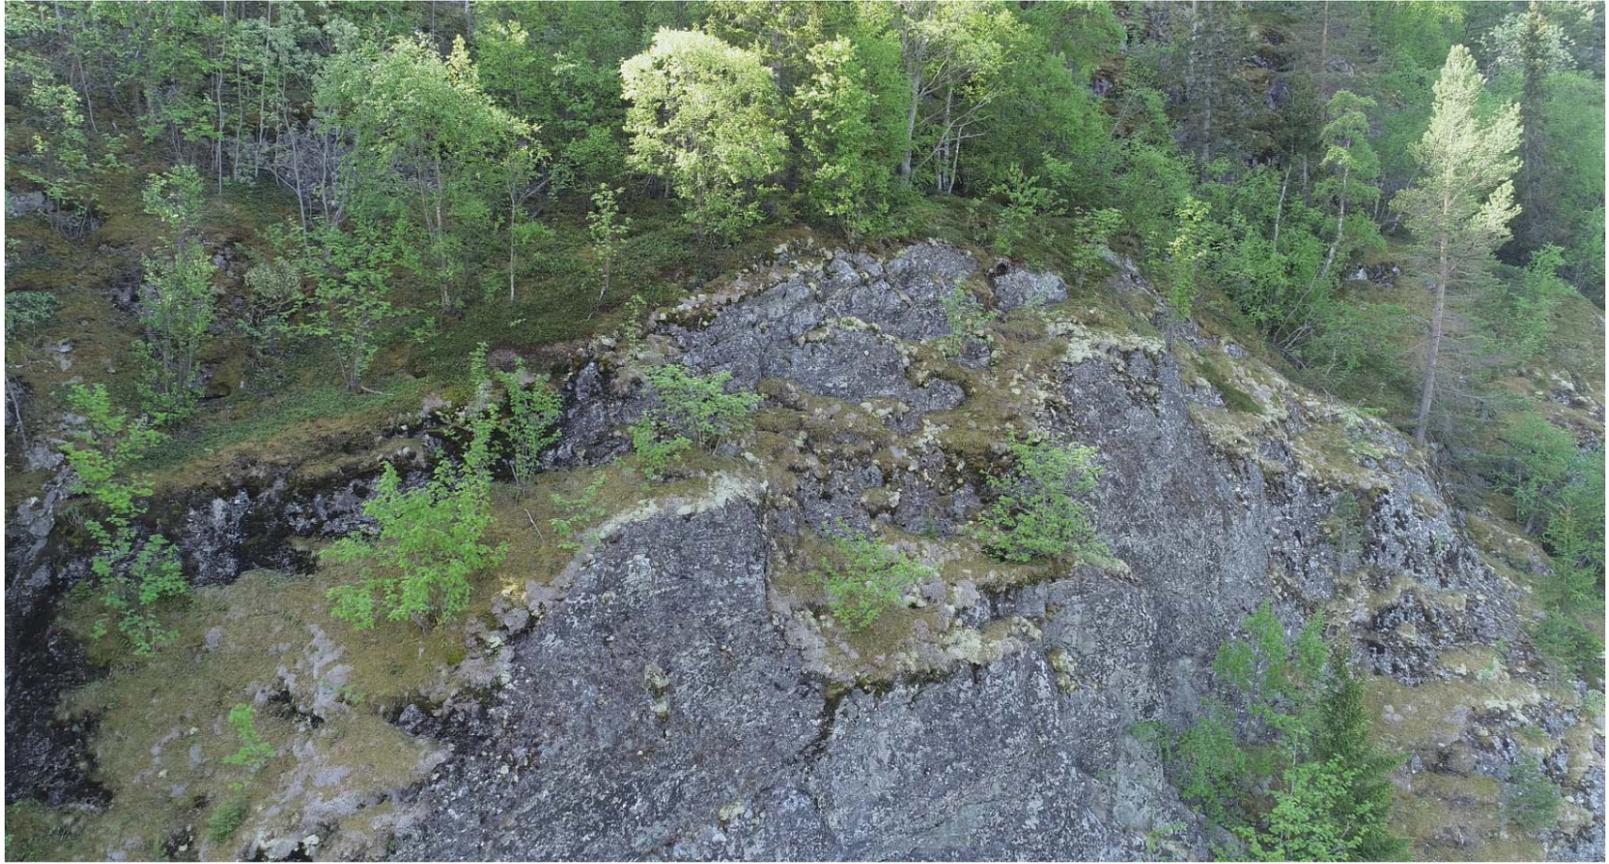
Foto 2. Nærfoto av delar av området i Foto 1.

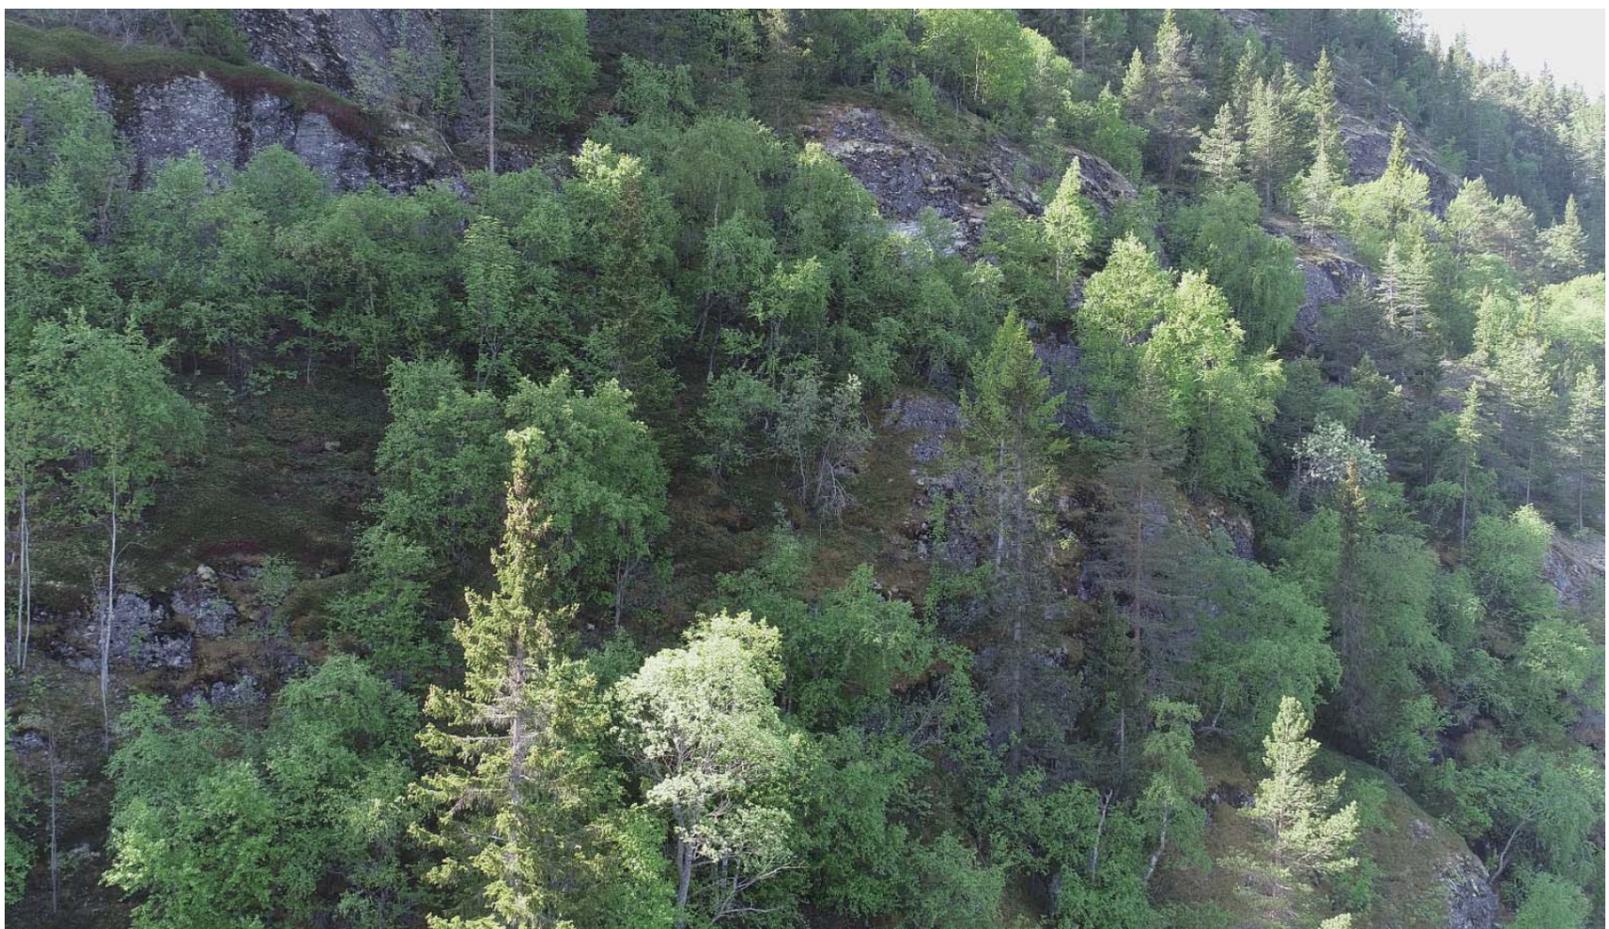
Foto 3. Nærfoto av midtre del av Foto 2. Berget er generelt massivt, med stadvis mindre oppsprekking. Massivitet/oppsprekking på dette fotoet er også relativt typisk for andre delar av bergpartia i skråninga.

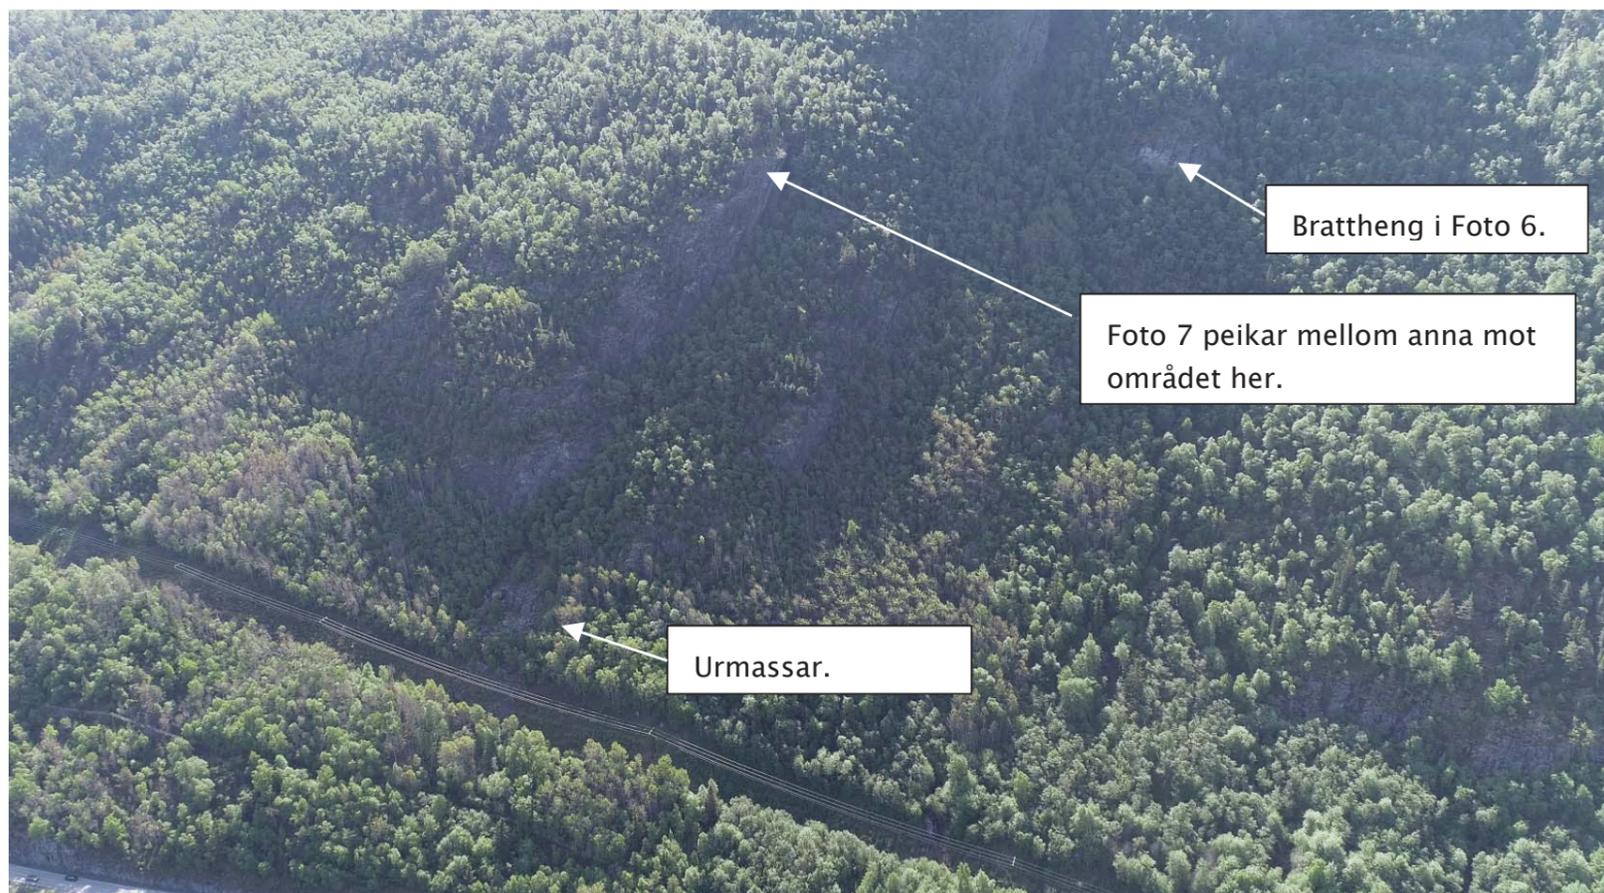
Foto 4. Område rett i overkant av Foto 3. Området framstår som relativt massivt i høve til steinsprangfare.

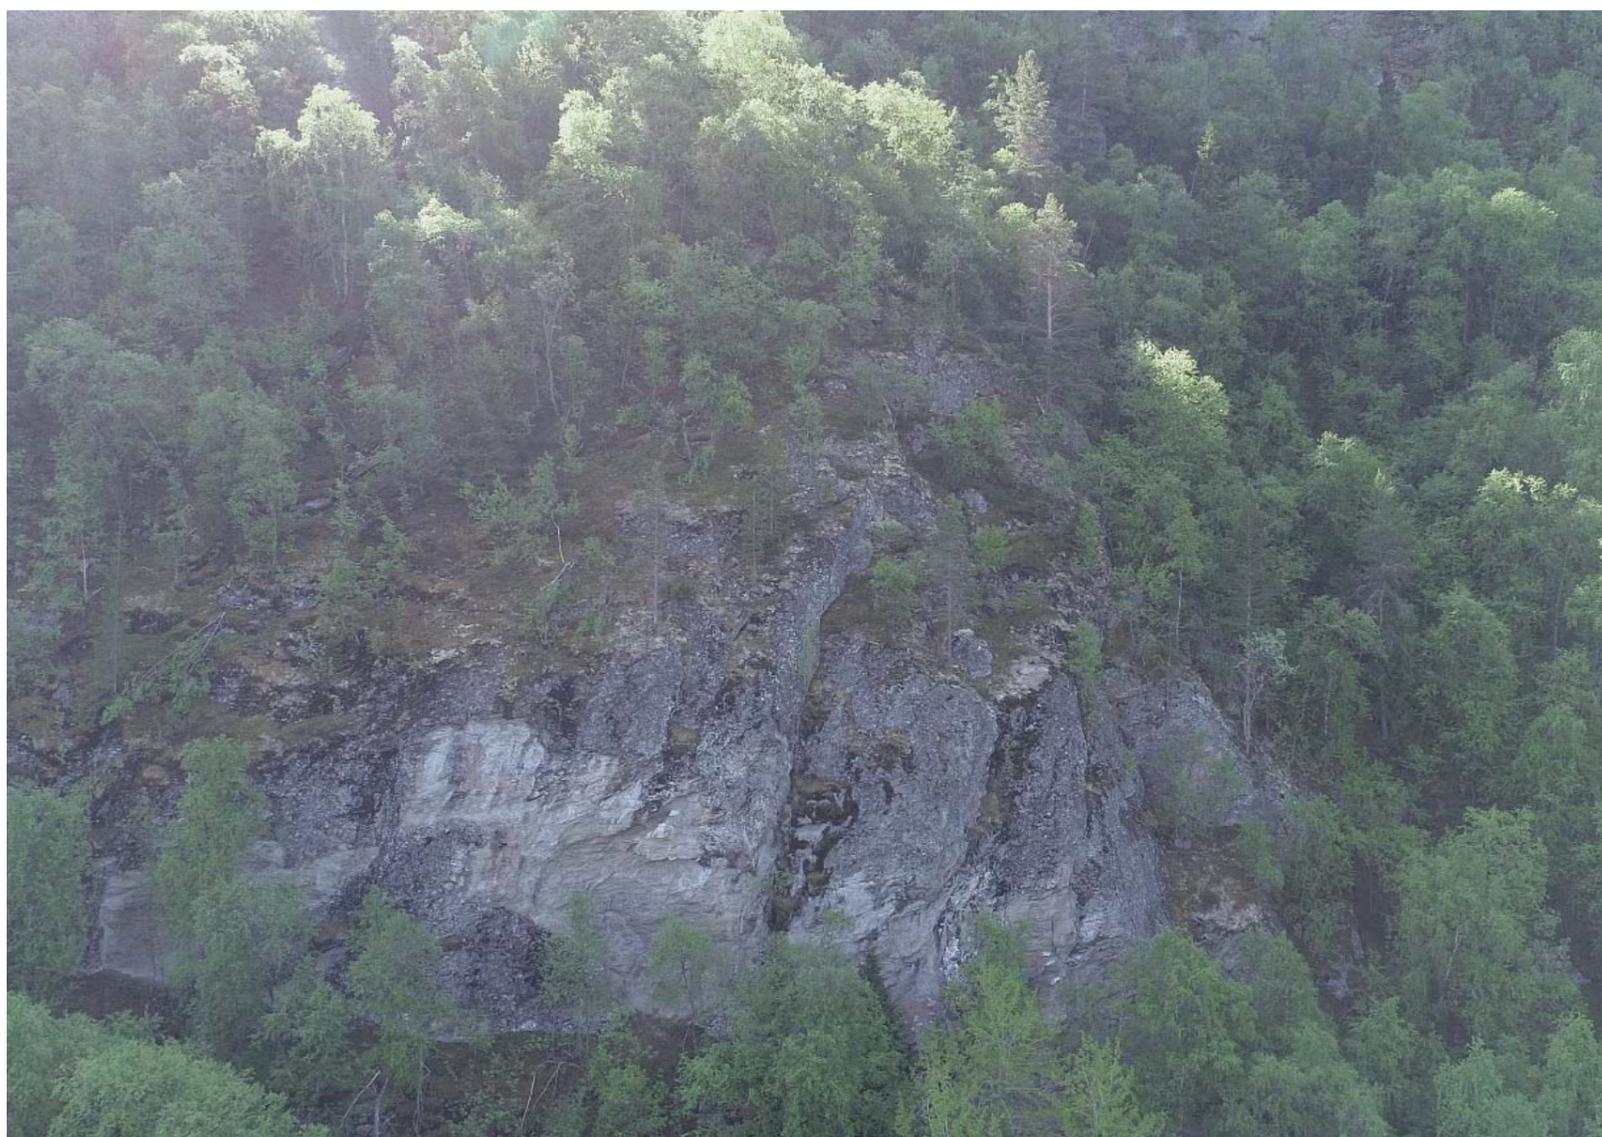
Område med ur / nylig nedfall av blokker. Sjå også Foto 5.

Foto 5. Oversiktsfoto over kartlagt område aust for der Foto 1 – 4 er teke.

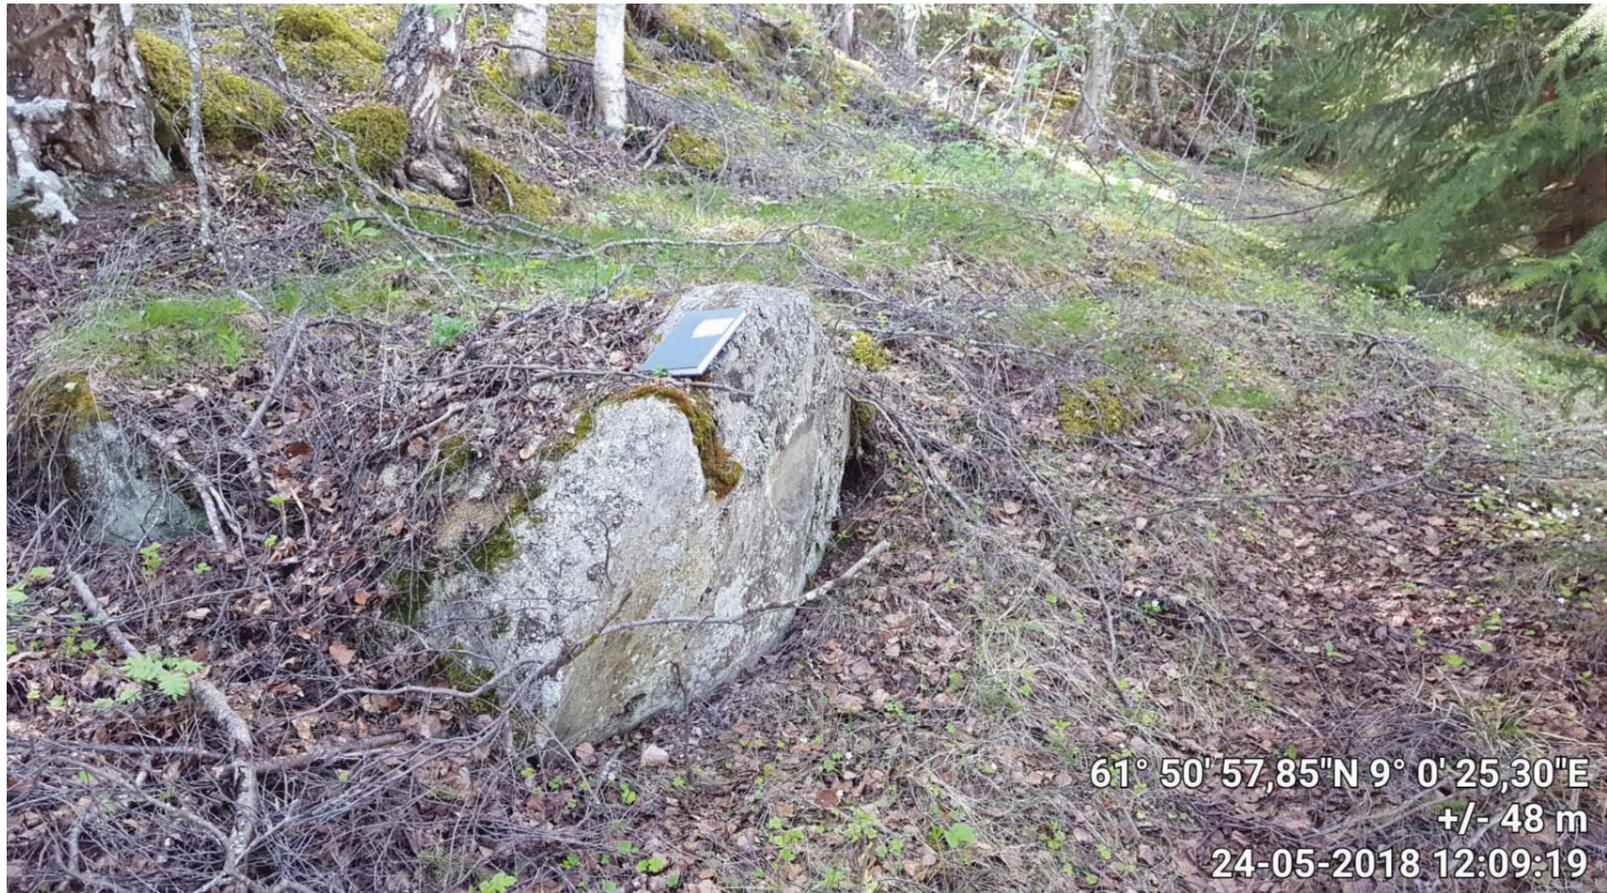
Frå synfaring i terrenget er det funne fleire blokker i overkant av veg (for eksempel synt i Foto 8 – 10) som sannsynlegvis stammar frå tidlegare skred. Det er ikkje funne at desse er kome ned i nyare tid.

Foto 8. Blokk som potensielt kjem av tidlegare steinsprang. Fotoet er teke rett i overkant av gardstun ved krysset rv. 15 x fv. 51.

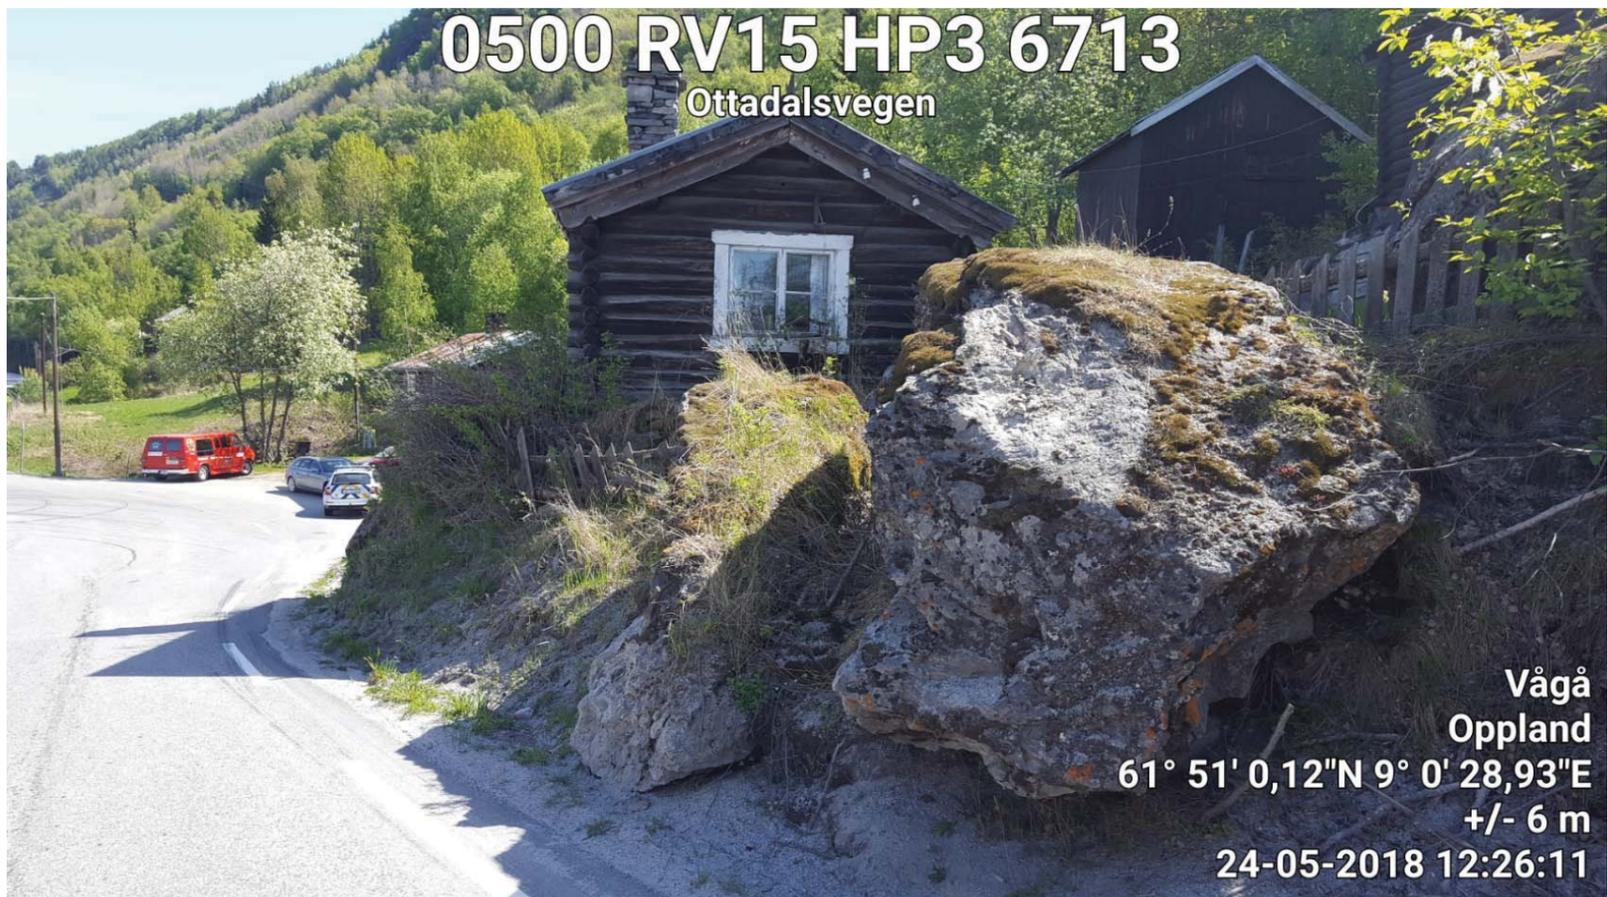
Foto 9. Blokk som potensielt kjem av tidlegare steinsprang. Fotoet er teke rett i overkant av gardstun ved krysset rv. 15 x fv. 51.
