Skredfarekartlegging for Gudbrandsdalsvegen 767 (Gnr./bnr. 200/3) i Sel kommune

| Prosjekt: | Bredebygden, utredning risiko | |
| Dokumentnummer: | 10247826-R01 | Rev.: |

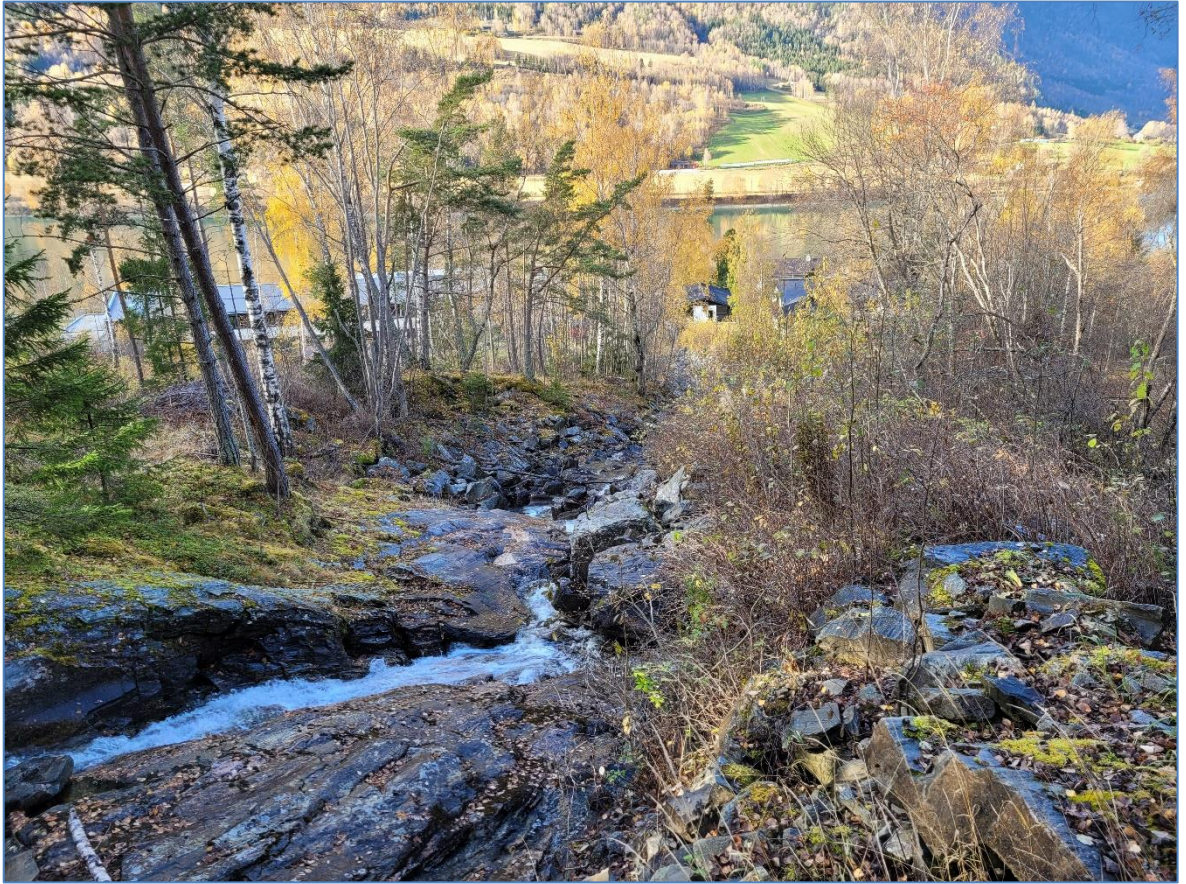
*Bilde 2. Haredalsbekken ved skråningsfoten øverst i kartleggingsområdet.*

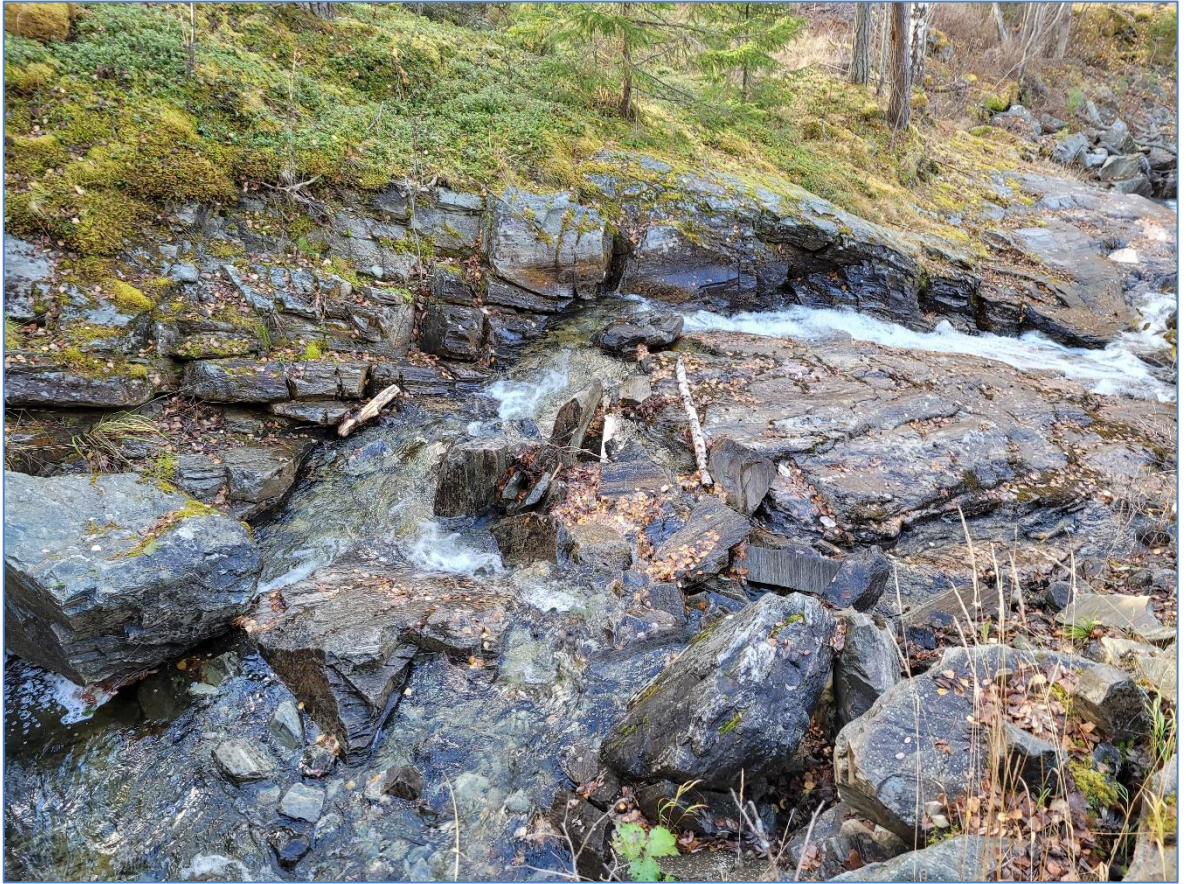
*Bilde 3. Berg i løpet til Haredalsbekken.*

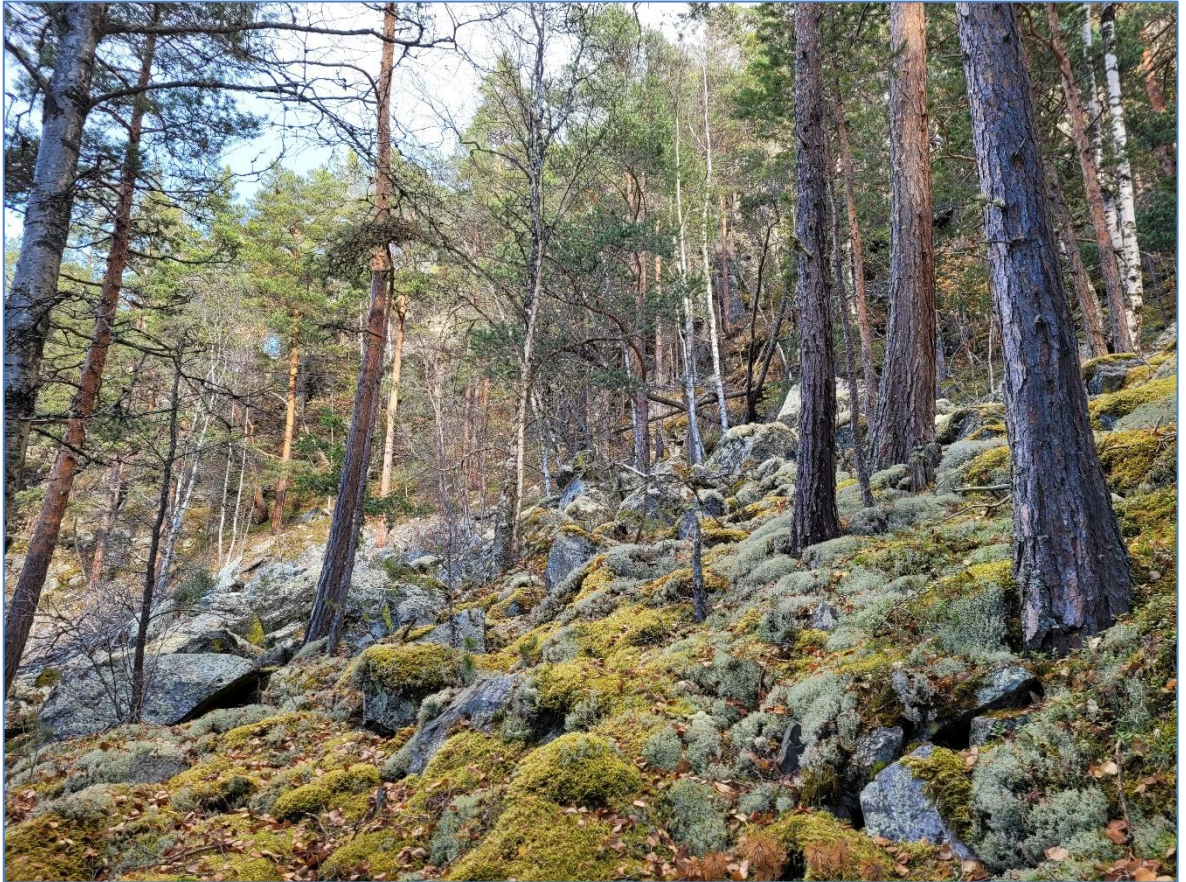
*Bilde 4. Urmasser nord for Haredalsbekken.*

På nordøstsiden av Haredalsbekken er det enkelte områder med ur masser. Urmassene går stedvis helt ut til kanten ned mot bekkeløpet.

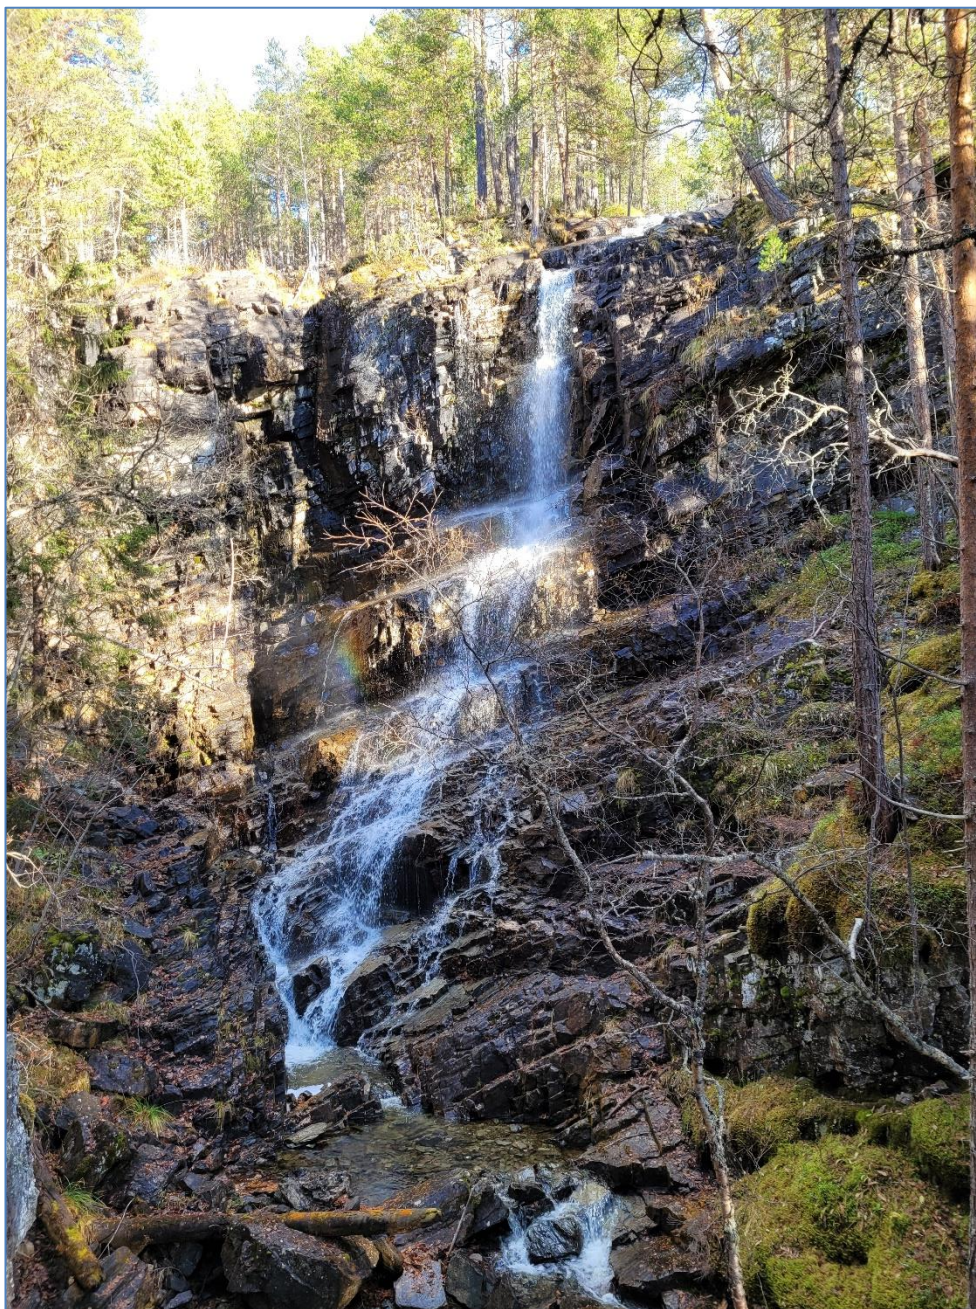
*Bilde 5. Fossen ved 600 moh.*

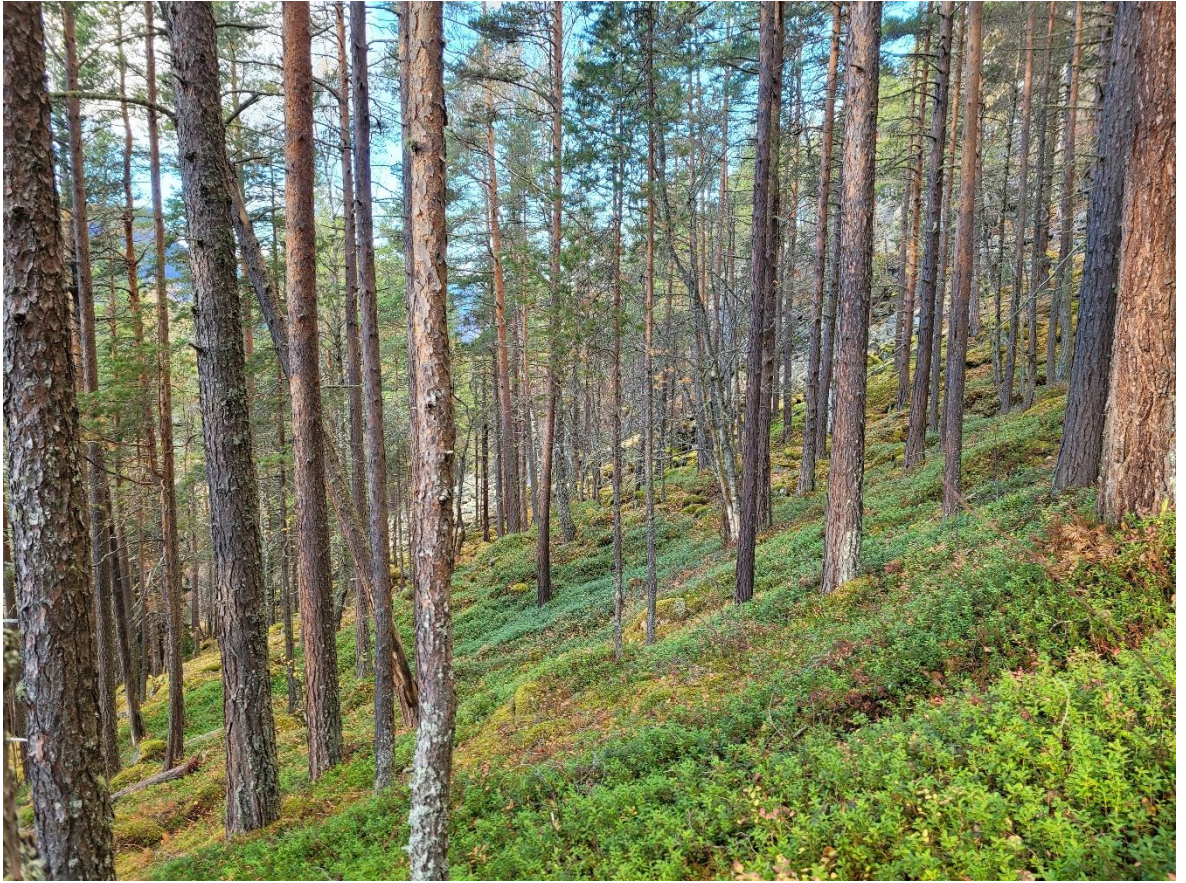
*Bilde 6. Typisk furuskog i skråningen.*
