Otta Sag og Høvleri AS

Tilstandsrapport om mulig forurensning av grunn og grunnvann

Oppdragsgiver: Otta Sag og Høvleri AS

Knut Reistad, Byggeråd AS

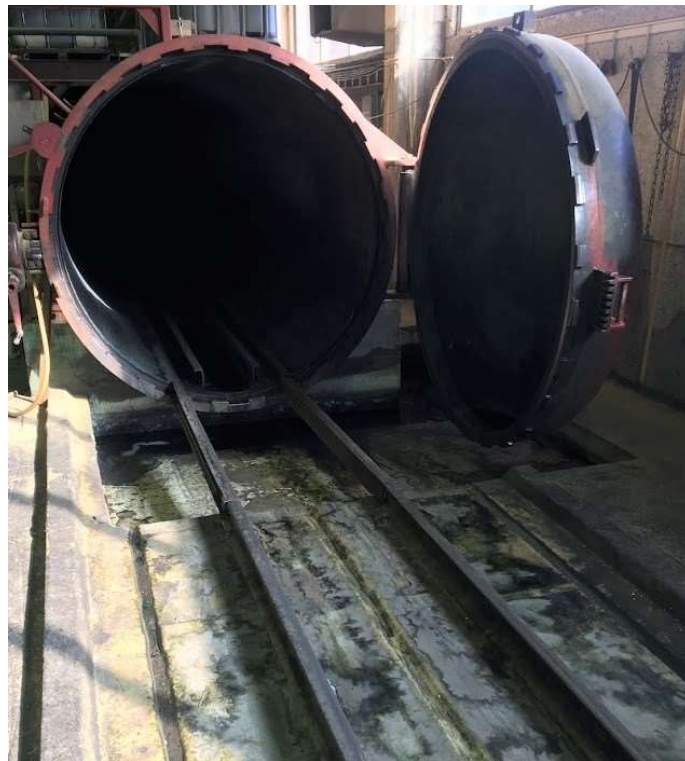
Bilde 1: Trykktank og skinnesystem med drypparrangement.

Materialpakker med uimpregnet trevirke lastes inn i trykktankene med truck via en skinneplattform. Impregneringsvæsken leveres til bedriften med tankbil eller på 1000 l palletanker og antimuggmiddel leveres i palletanker. Palletankene oppbevares innendørs i et lager i tilknytning til impregneringshallen og står på tette dekker av betong. Væsken pumpes over til en tank hvor den blandes med vann og antimuggmiddel til ønsket konsentrasjon, ca. 2-3 % impregneringsvæske. Væsken pumpes videre fra tanken og over i et kar under trykktanken. Når trevirket er plassert i tanken blir den ferdig blandede impregneringsvæsken pumpet inn i trykktanken fra karet under. Trykk i tanken er 10-13 bar og oppholdstiden er 1 t/25 mm tykkelse på trelasten. Når prosessen er ferdig tømmes tanken for væske som samles i karet under trykktanken. Det settes på vakuüm i tanken for å tørke trelasten.

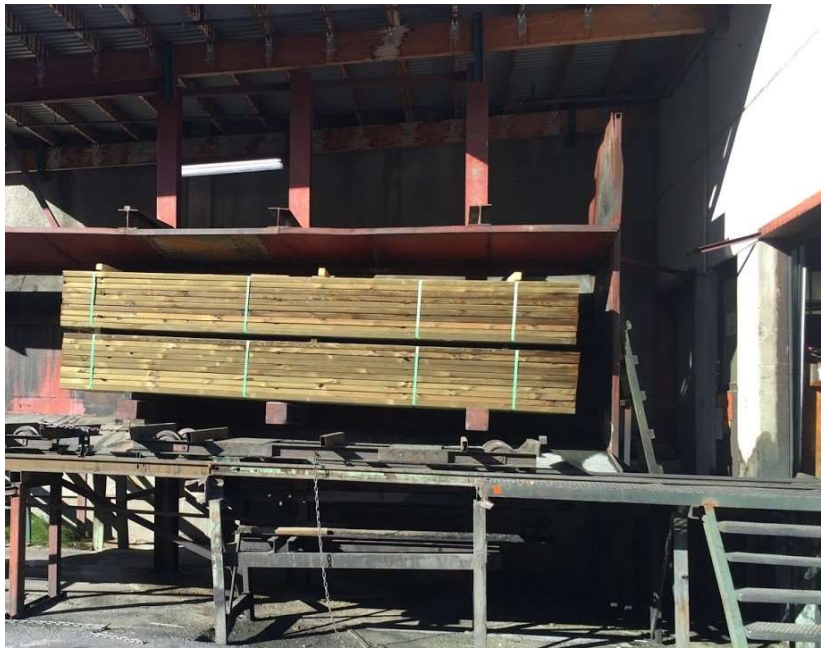
Bilde 2: Ferdig impregnerte materialer på skinneplattform med drypparrangement.

De ferdig impregnerte materialpakkene skyves på skinnesystemet ut av trykktanken og blir stående på et drypparrangement 5 – 7 timer for å dryppe av seg. Overskytende impregneringsvæske føres åpent via drypparrangementet tilbake til karet under trykktanken. Når trevirket er tørt, dvs. at det ikke lenger drypper impregneringsvæske fra pakkene, fraktes materialpakkene med truck til ferdigvarelager. Det oppbevares ferdig impregnerte materialer på områdene markert nr. 3 og 4 i figur 1. Ferdigvarelager nr. 3 har tette dekker av asfalt og overvannssluk som drenerer til Gudbrandsdalslågen. Ferdigvarelager nr. 4 har grusdekke. Ferdige varer oppbevares i 3 dager til 3 mnd.

Det er rutine for å ikke flytte materialpakkene fra drypparrangementet så lenge det er synlig drypp fra materialene, typisk oppholdstid er 5-7 timer. Risiko for påvirkning av grunnen eller grunnvann som følge av drypp fra ferdige impregnerte materialer vurderes derfor som liten, men ikke fraværende. Imidlertid er det en viss risiko at oppbevaring av nylig impregnerte materialpakker over lengere tid vil kunne føre til påvirkning på grunnen, for eksempel ved utvasking ved regn. Det anses at dette kun gjelder ferdigvarelageret med grusdekke.

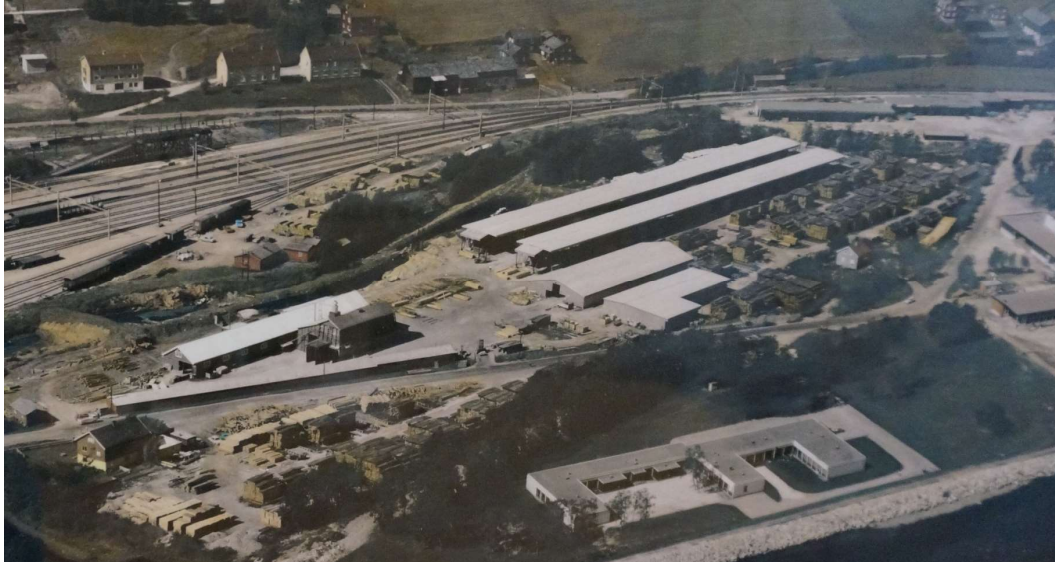
Bilde 3: Otta Sag og Høvleri i 1969 (Bedriftens bilde).

Det foreligger flyfoto over området fra tidsperioden 1999 – 2015. I hele perioden har virksomheten hatt tilnærmet lik utstrekning. Saging av skurlast (tømmer) som foregikk i det sørvestlige hjørnet av tomta er nedlagt siden 2011. Bedriftens egne historiske bilder over anlegget viser utviklingen fra 1945 til 1989. Bilde 3 viser anlegget i 1969 og flyfoto, bilde 4, viser anlegget i 2011.

Det har ikke fremkommet informasjon på flybilder eller historiske bilder som indikerer virksomhet eller aktiviteter som kan ha ført til forurensing av grunn eller grunnvann på anlegget ut over det som allerede er kjent.

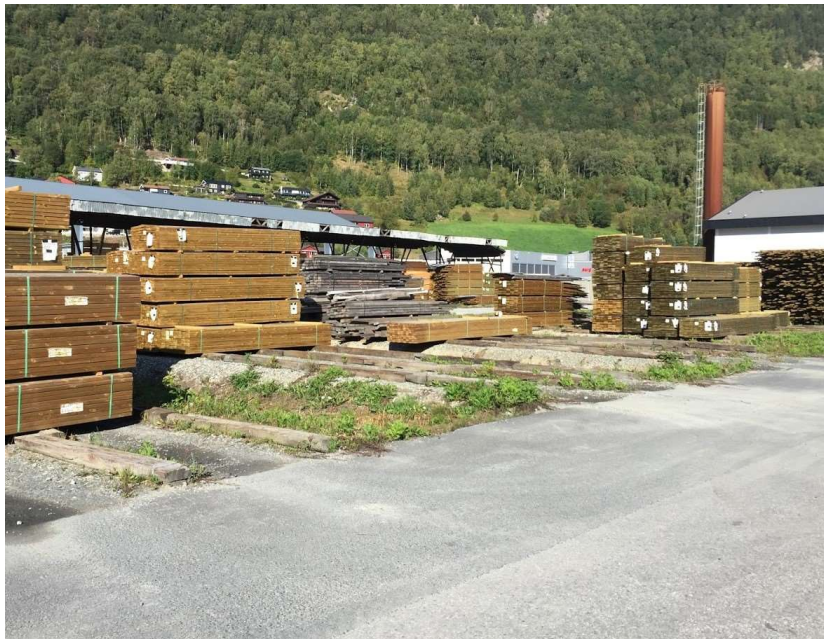
Området er på ca. 6 daa, hvorav asfalterte transportveier utgjør ca. 2 daa. Området hvor det lagres materialer har grusdekke med asfalterte transportveier imellom. Materialpakkene hviler på trebjelker og det er gravd grøfter på området, se bilde 7 fra befaring 30.8.17 og flyfoto over området, bilde 8.

Bilde 7: Ferdigvarelager med grusdekker.

Det anbefales at det graves prøvegroper med gravemaskin for å samtidig med prøvetakingen kunne beskrive massene og registrere lukt og eventuelt innhold av avfall eller andre indikasjoner på forurensning i massene. Det må tas ut jordprøver i ulike dybder og hver jordprøve til analyse vil bestå av flere delprøver fra samme prøvepunkt og dybde. Siden det ikke er kjente punktkilder til forurensning på området vil prøvepunktene bli fordelt jevnt innenfor områdene med grusdekke.
