# Ingeniørgeologisk rapport, E6 Sjoa-Bredevangen

NV34E6ØO-GEO-RAP-1202

Ingeniørgeologisk rapport for reguleringsplan E6 Sjoa - Bredevangen

| Oppdragsnavn: | Reguleringsplan E6 Øyer - Otta |

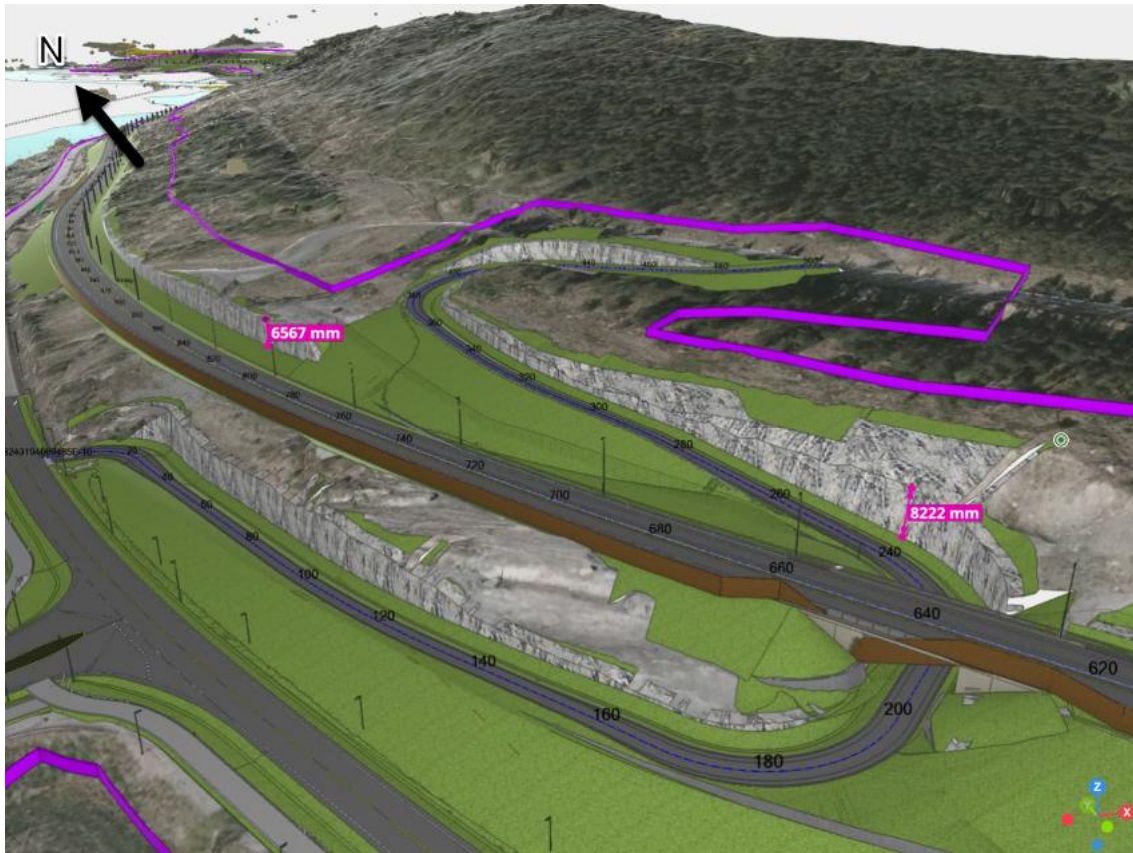
Figur 1-2 Utklipp fra Trimble-modellen. Utklippet viser bergskjæringer ved profil 640-1140 ved Sjøa, samt lokalvei/traktorvei. Angitt målt høyde er omtrentlig. Lilla linje er anleggsgrense.

Avstanden til nærmeste bebyggelse er anslått til mellom 50 og 80 meter.

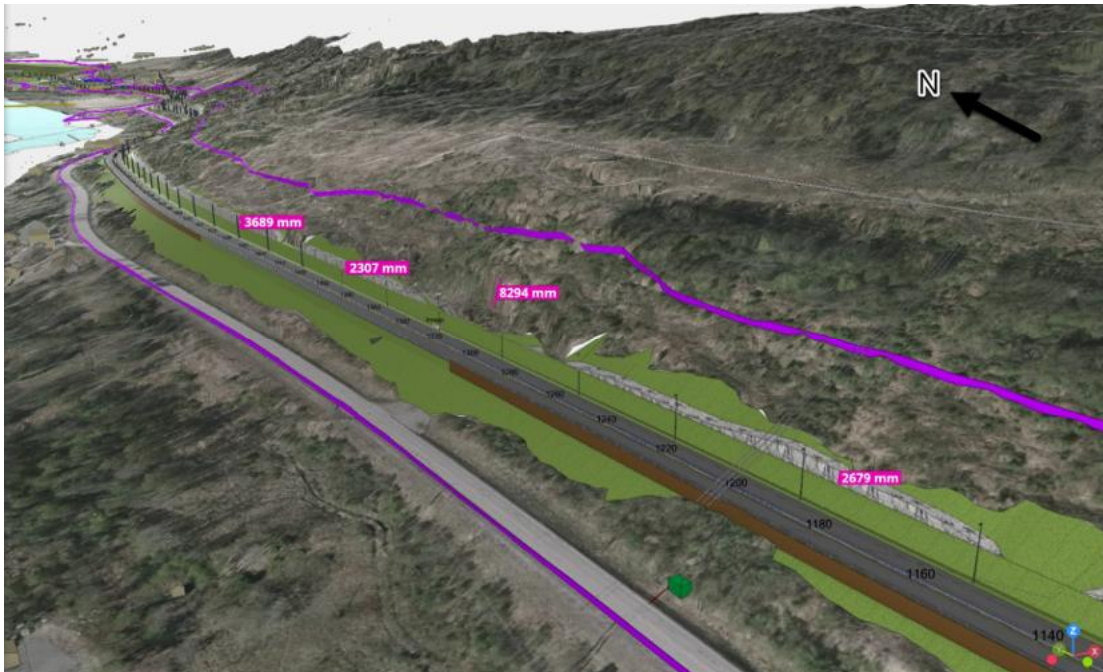
Figur 1-3 Utklipp fra Trimble-modellen. Utklippet viser bergskjæring ved profil 1140-1800. Angitt målt høyde er omtrentlig. Lilla linje er anleggsgrense.

Mellom profil ca. 1160–1280 og 1360–1460 etableres to lavere bergskjæringar med høyder mellom 1 og 3 meter. Den samlede lengden på disse skjæringene er om lag 220 meter, se Figur 1-3. I området mellom profil ca. 1280–1360 er det registrert en naturlig bergskjæring med en maksimal høyde på omtrent 8 meter. Denne ligger i en avstand på cirka 8 til 20 meter fra planlagt vegskulder.

Fra profil ca. 1480 til 1800 etableres ytterligere en lav bergskjæring med varierende høyde på mellom 2 og 4 meter. Den totale lengden for denne strekningen er cirka 320 meter. En eksisterende kraftlinje krysser traseen ved omtrent profil 1200. Avstanden til nærmeste bebyggelse er anslått til rundt 130 meter.

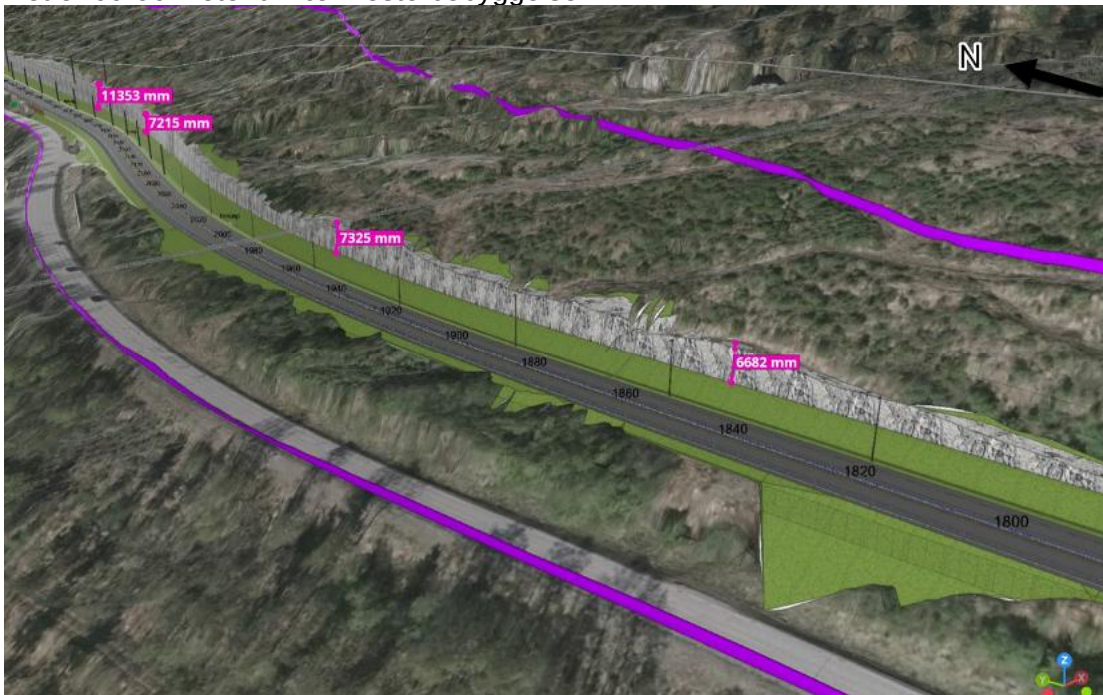
Figur 1-4 Utklipp fra Trimble-modellen. Utklippet viser bergskjæring ved profil 1800-2300. Angitt målt høyde er omtrentlig. Lilla linje er anleggsgrense.

Bergskjæringene ved profil 1800 – 2300 er middels høye, og har en varierende høyde fra 4,5 m til 10 meter på sitt høyeste, se Figur 1-4. Total lengde med skjæring på strekket er 500 meter.

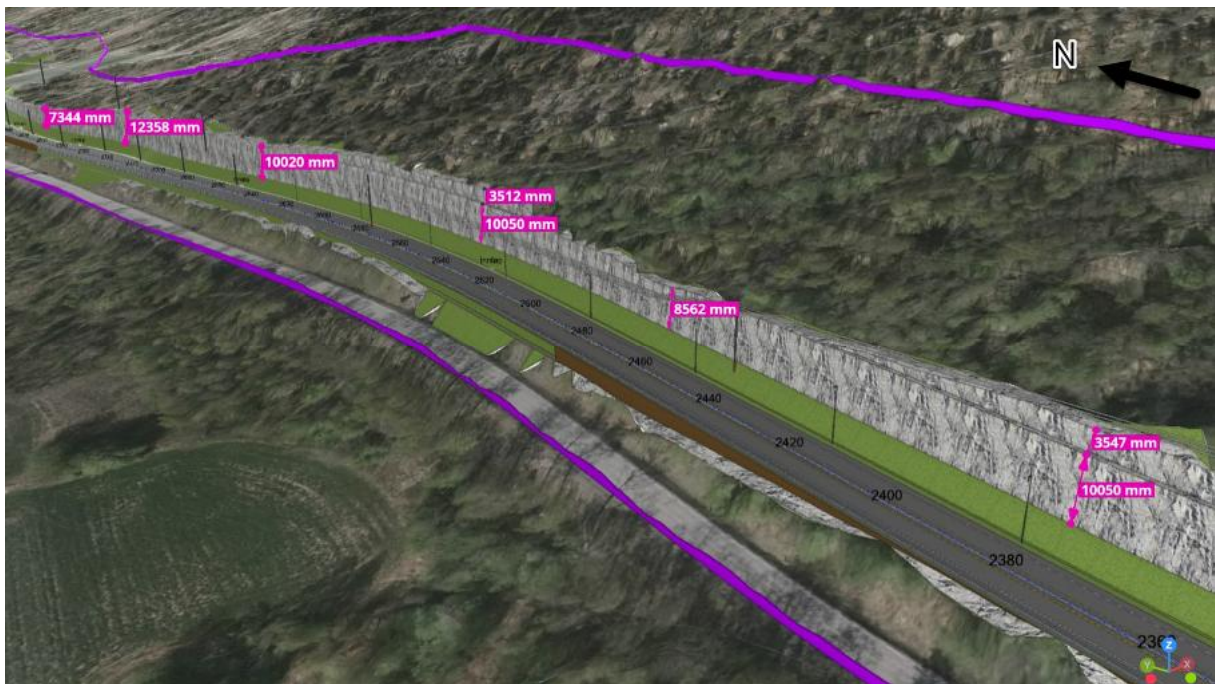
Figur 1-5 Utklipp fra Trimble-modellen. Utklippet viser bergskjæring ved profil 2300-2950. Angitt målt høyde er omtrentlig. Lilla linje er anleggsgrense.

Skjæringene følger i stor grad en eksisterende høyspentlinje langs store deler av strekningen. Avstanden til nærmeste bebyggelse er estimert til mellom 60 og 90 meter.

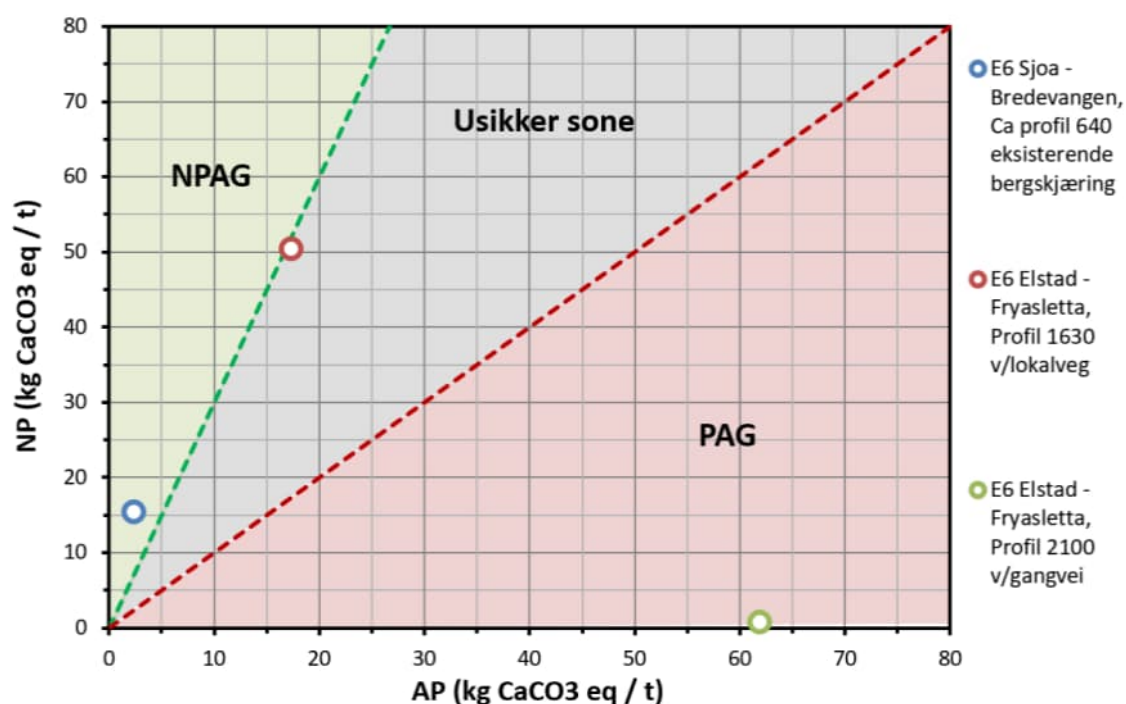
Figur 3-1 Fra /16/. Vurdering av total syredanningspotensiale basert på beregning av Neutralization Potential Ratio ( $NPR = NP/AP$ , med NP: nøytraliseringspotensial og AP: Syredanningspotensial). NPAG: Non Potentially Acid Generating; PAG: Potentially Acid Generating. Merk at prøvene fra E6 Elstad – Fryasletta ikke er relevant for denne rapporten.

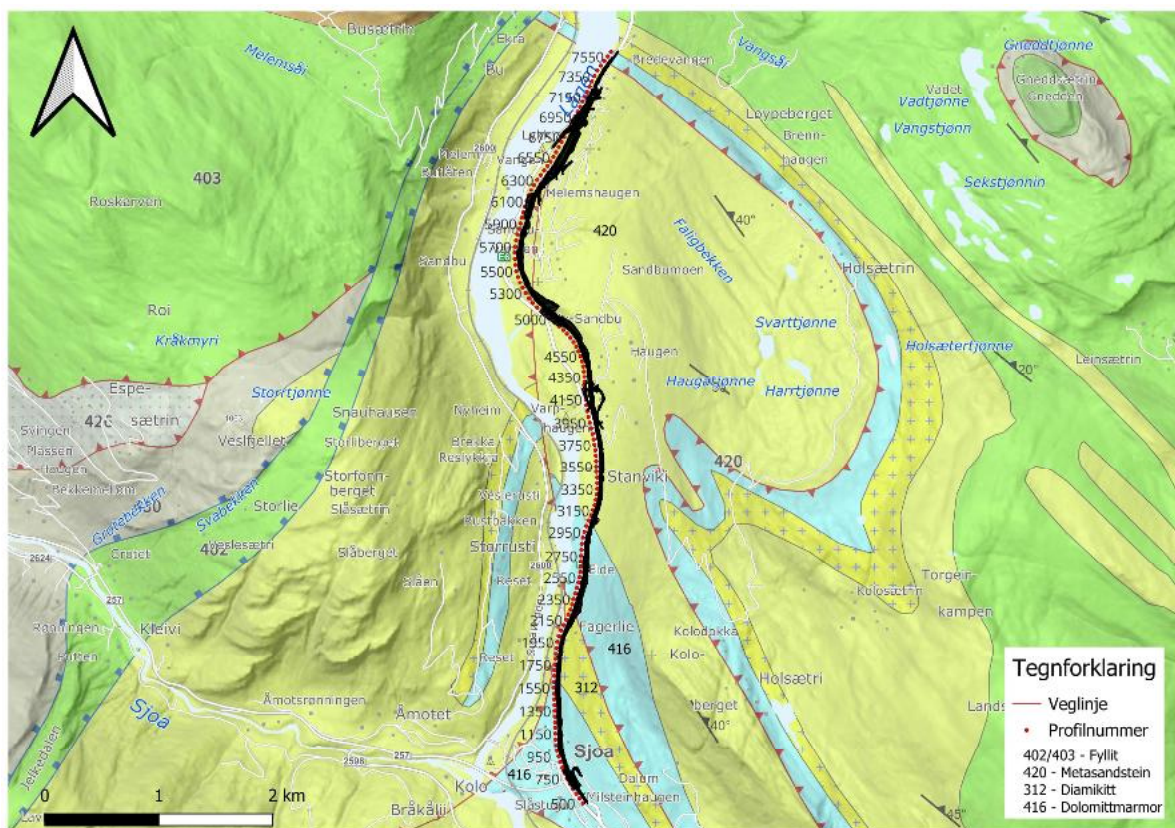
Figur 4-2 Oversikt av regional berggrunnskart 1:250 000 oversiktskart med veglinje og profilnummer. WMS-kartet er hentet fra GeoNorge med grunnlag fra NGU.

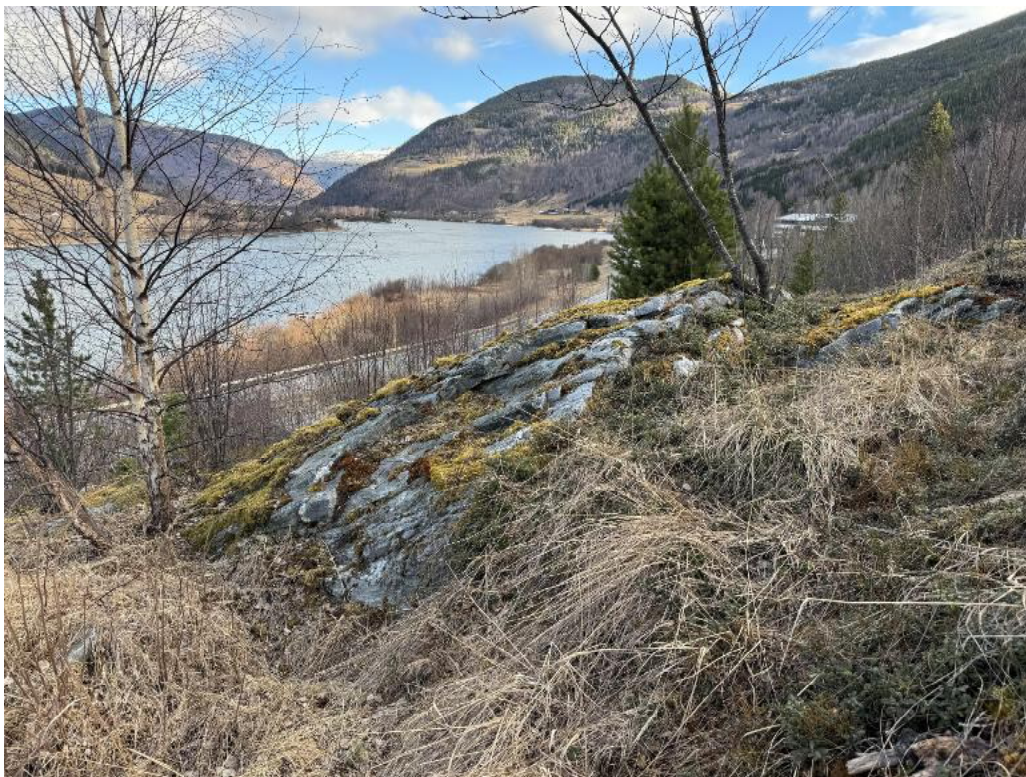
Figur 4-4 Liten bergblotning med metasandstein helt nord for traseen ved Åstelykkja, opp i terrenget øst om ca. profil 6900.

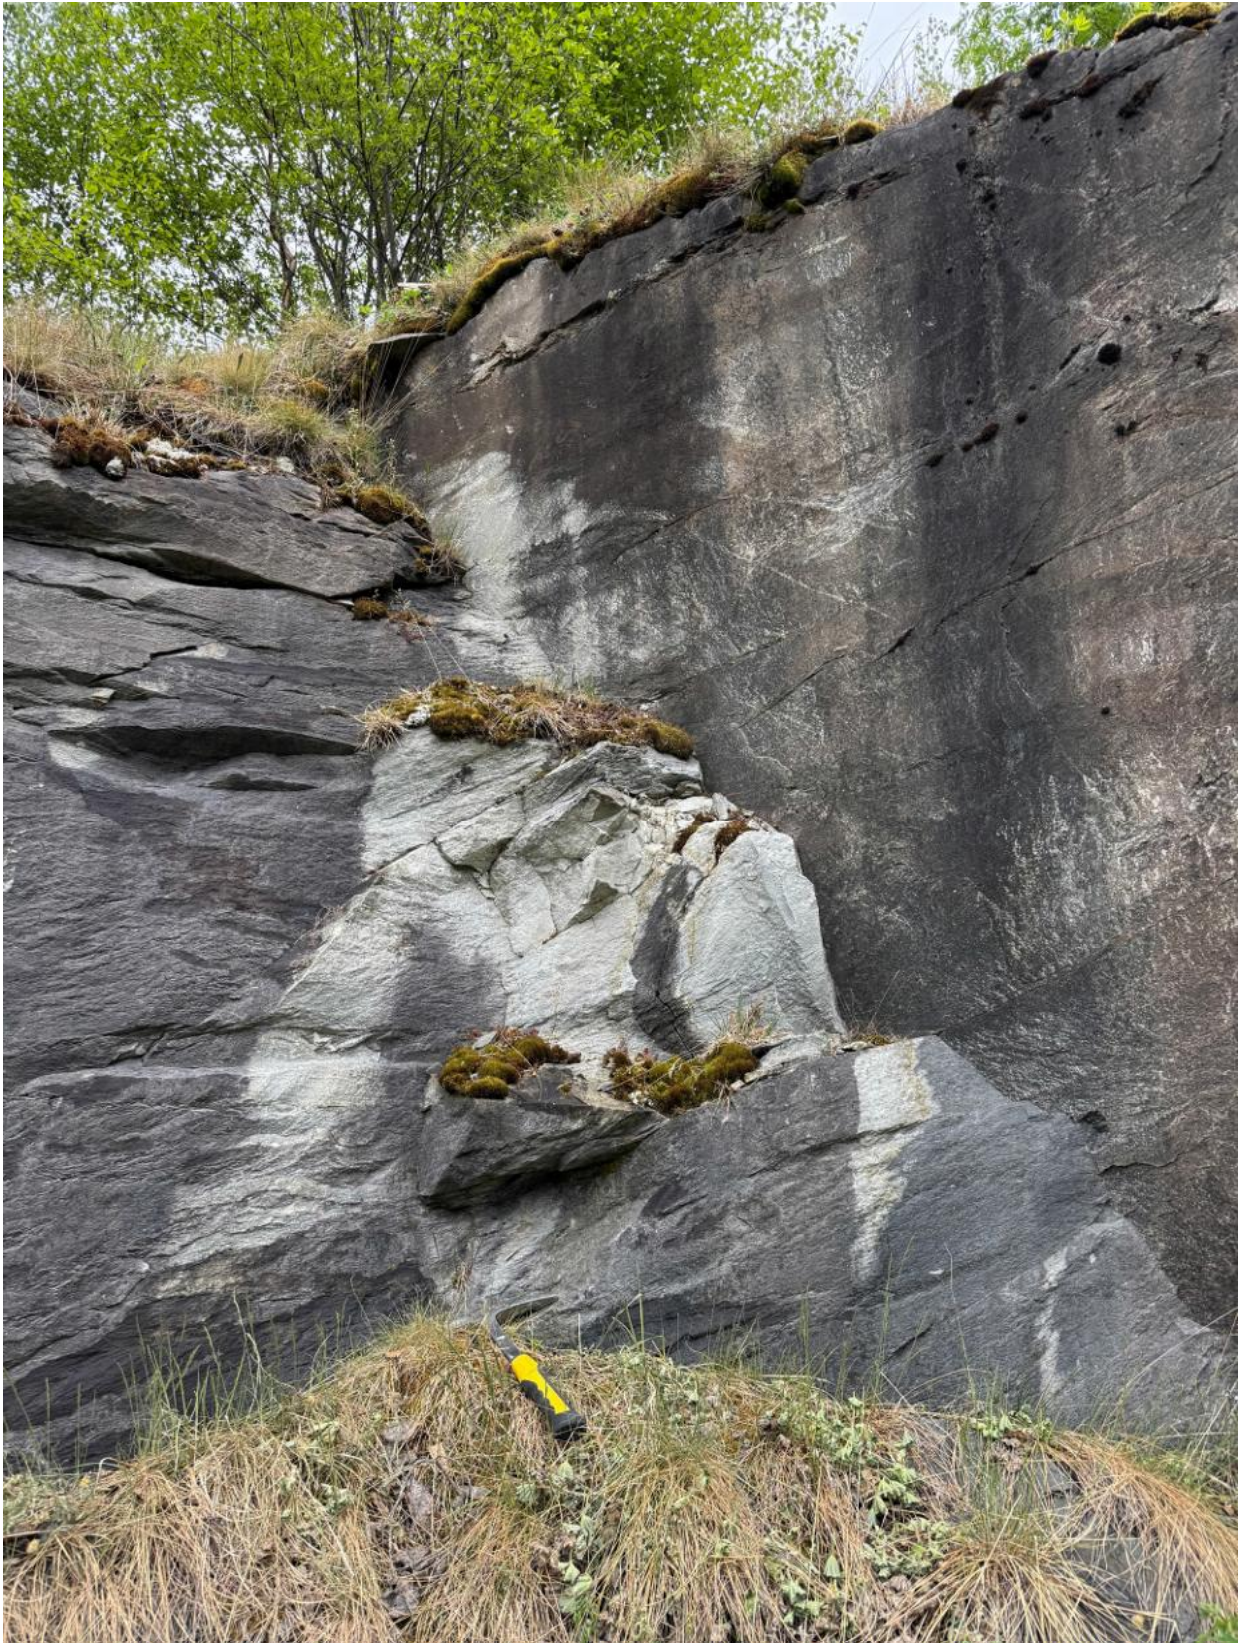
Figur 4-5 Kvartsitt i eksisterende bergskjæring langs E6 ved ca. profil 1950. Bildet er tatt mot øst.

Det er kartlagt kvartsitt i området mellom ca. profil 1800-2050, se Figur 4-5. Kvartsitten observert i prosjektområdet er en massiv sandstein med hvit til grålig farge, og består hovedsakelig av kvarts. Kvartskornene i sandsteinen er sammenkittet til en fast og hard bergart. Kvartsitten kan ha en foliasjon, og sprekke opp langs lagningen. Tykkelsen oppsprekningen langs lagdelingen varier, fra 5 – 20 cm til 50 cm. Glimmer kan også opptre enkelte steder, som gir bergarten en mer skifrig struktur. Kvartsitten kan videre ligne på dolomitt, men kan ikke ripes med kniv.

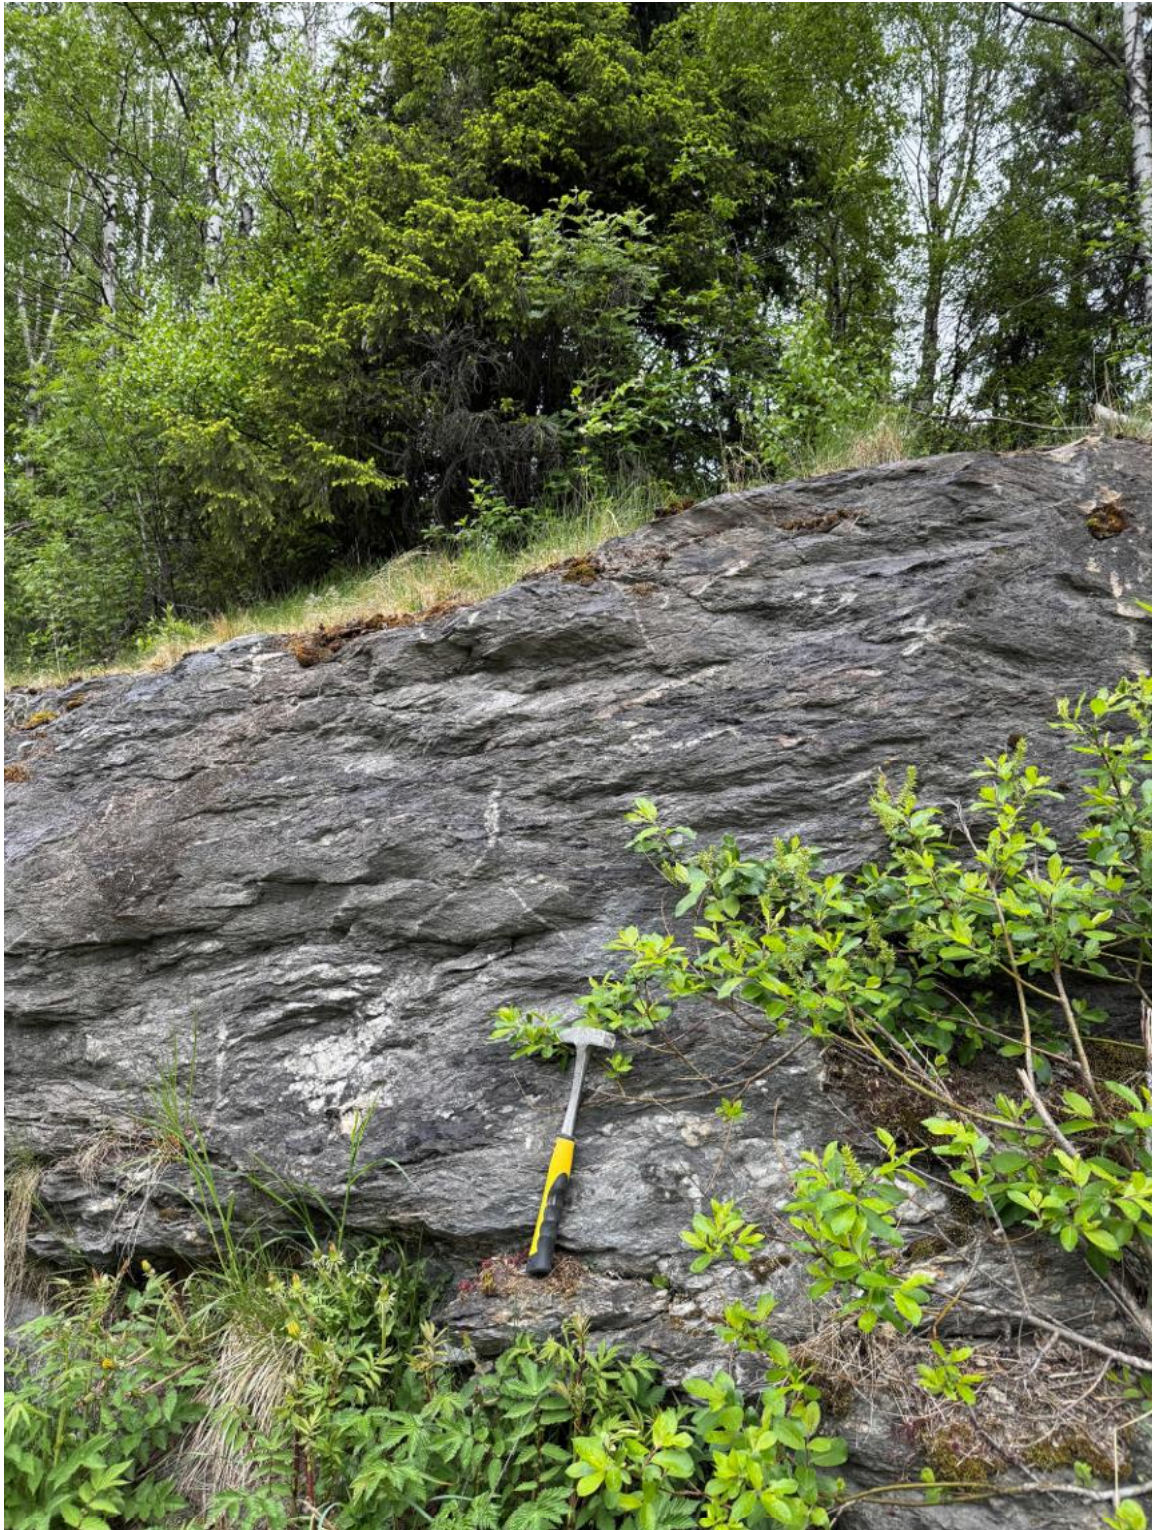
Figur 4-6 Bildet tatt ved ca. profil 1700 i eksisterende bergskjæring langs E6. Ut ifra NGU's berggrunnskart skal dette være diamiktitt. Bergarten har en grålig forvittringsflate med en mer grønnlig matriks. Flere karbonatboller og bånd, sammen med noen kvartsårer.

Mellom ca. profil 1600 – 1800 og 2100 – 2300 er det kartlagt en mørkere, grønnlig til rødbrunlig matriks med høyt innhold av karbonatførende lag og boller av varierende størrelse, se Figur 4-6 til Figur 4-8. Bergarten fremstår som usortert og massiv. Den har en skifrig struktur, men sprekker sjeldent opp langs foliasjonsplanet. Foliasjonen er ofte varierende i forhold til de andre bergartene i området. Bergarten er uforvitret, men det observeres overflateforvitring langs karbonatlag/-boller.

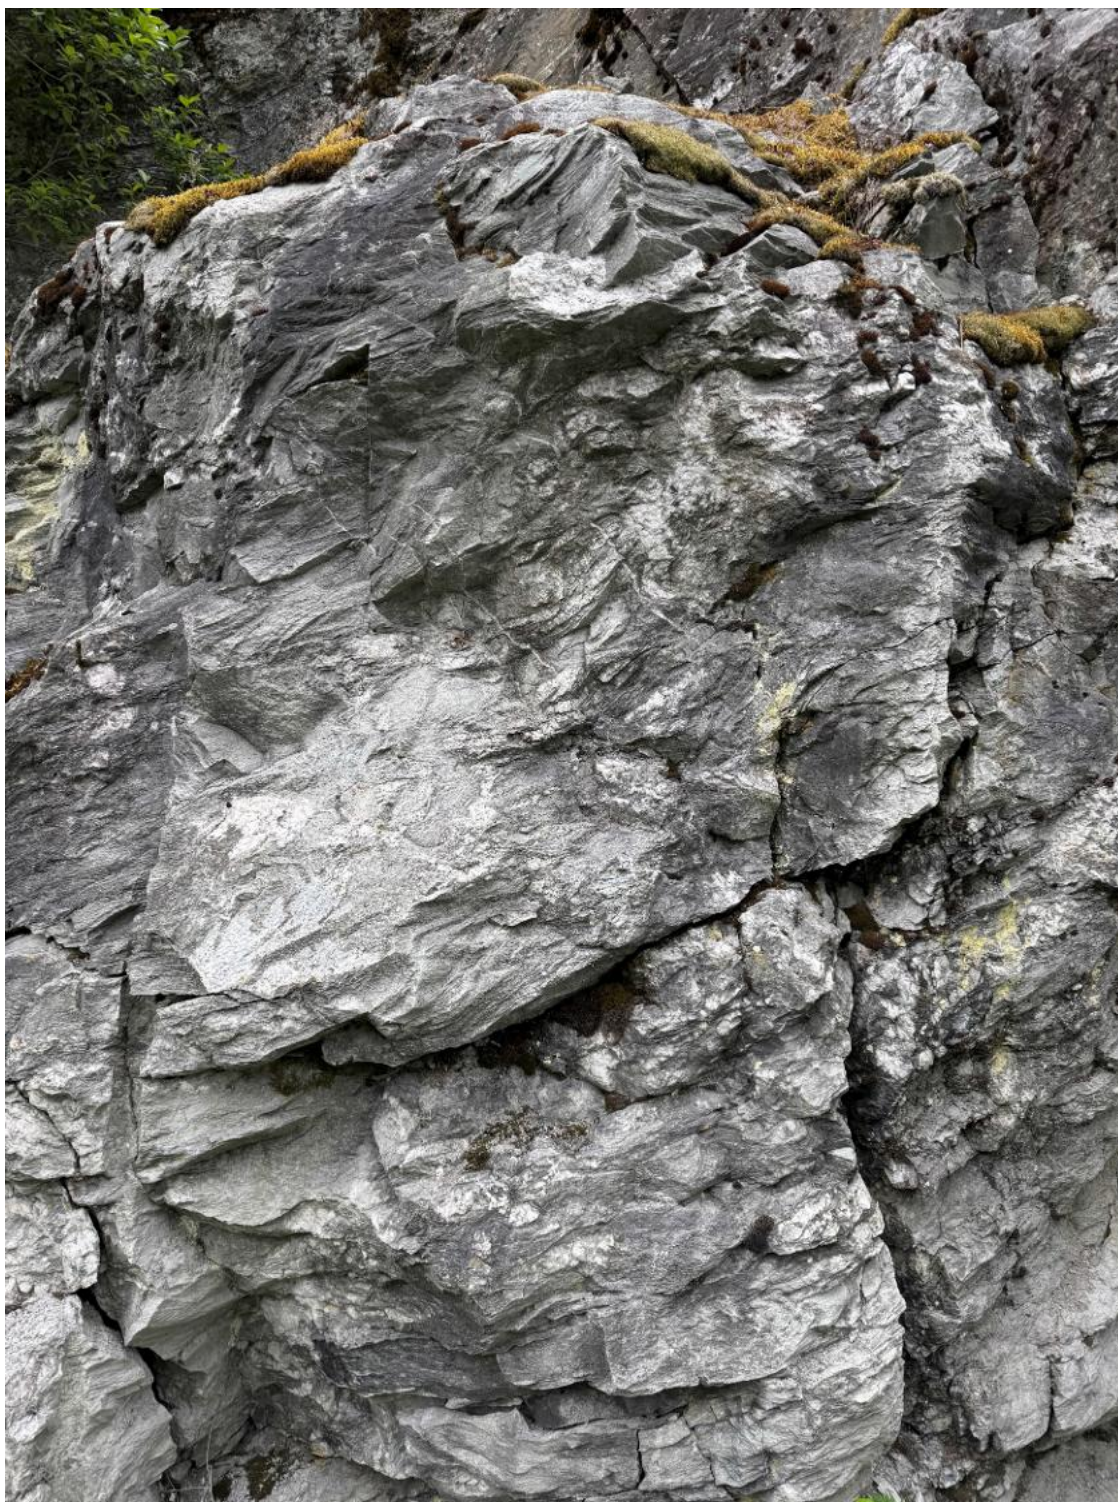
Figur 4-7 Bildet tatt ved ca. profil 2200 i eksisterende bergskjæring langs E6. Etter NGU's berggrunnskart skal dette være diamiktitt. Grålig forvitningsflate med en mer grønnlig matriks med en usortert struktur. Flere karbonatboller og bånd.

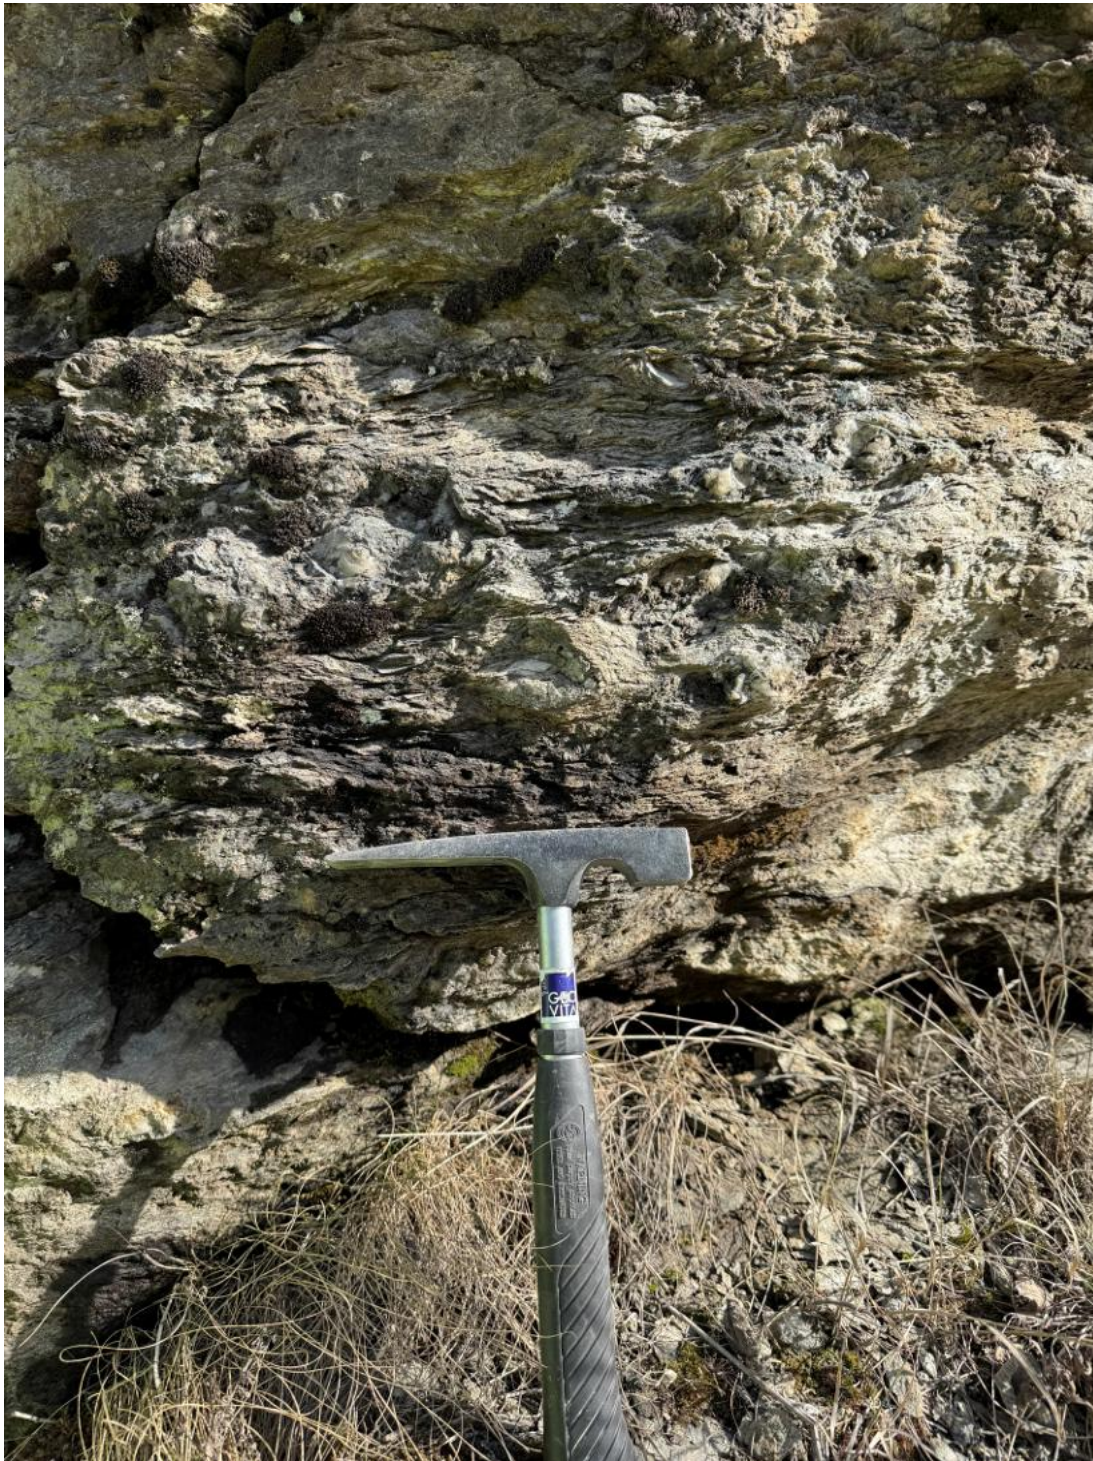
*Figur 4-8 Diamiktitt observert ved ca. profil 2100 i eksisterende bergskjæring langs E6. Grålig matriks med en usortert struktur. Flere karbonatboller og bånd. Subhortisontal åpen sprekk kan ses i nedkant av bilde.*

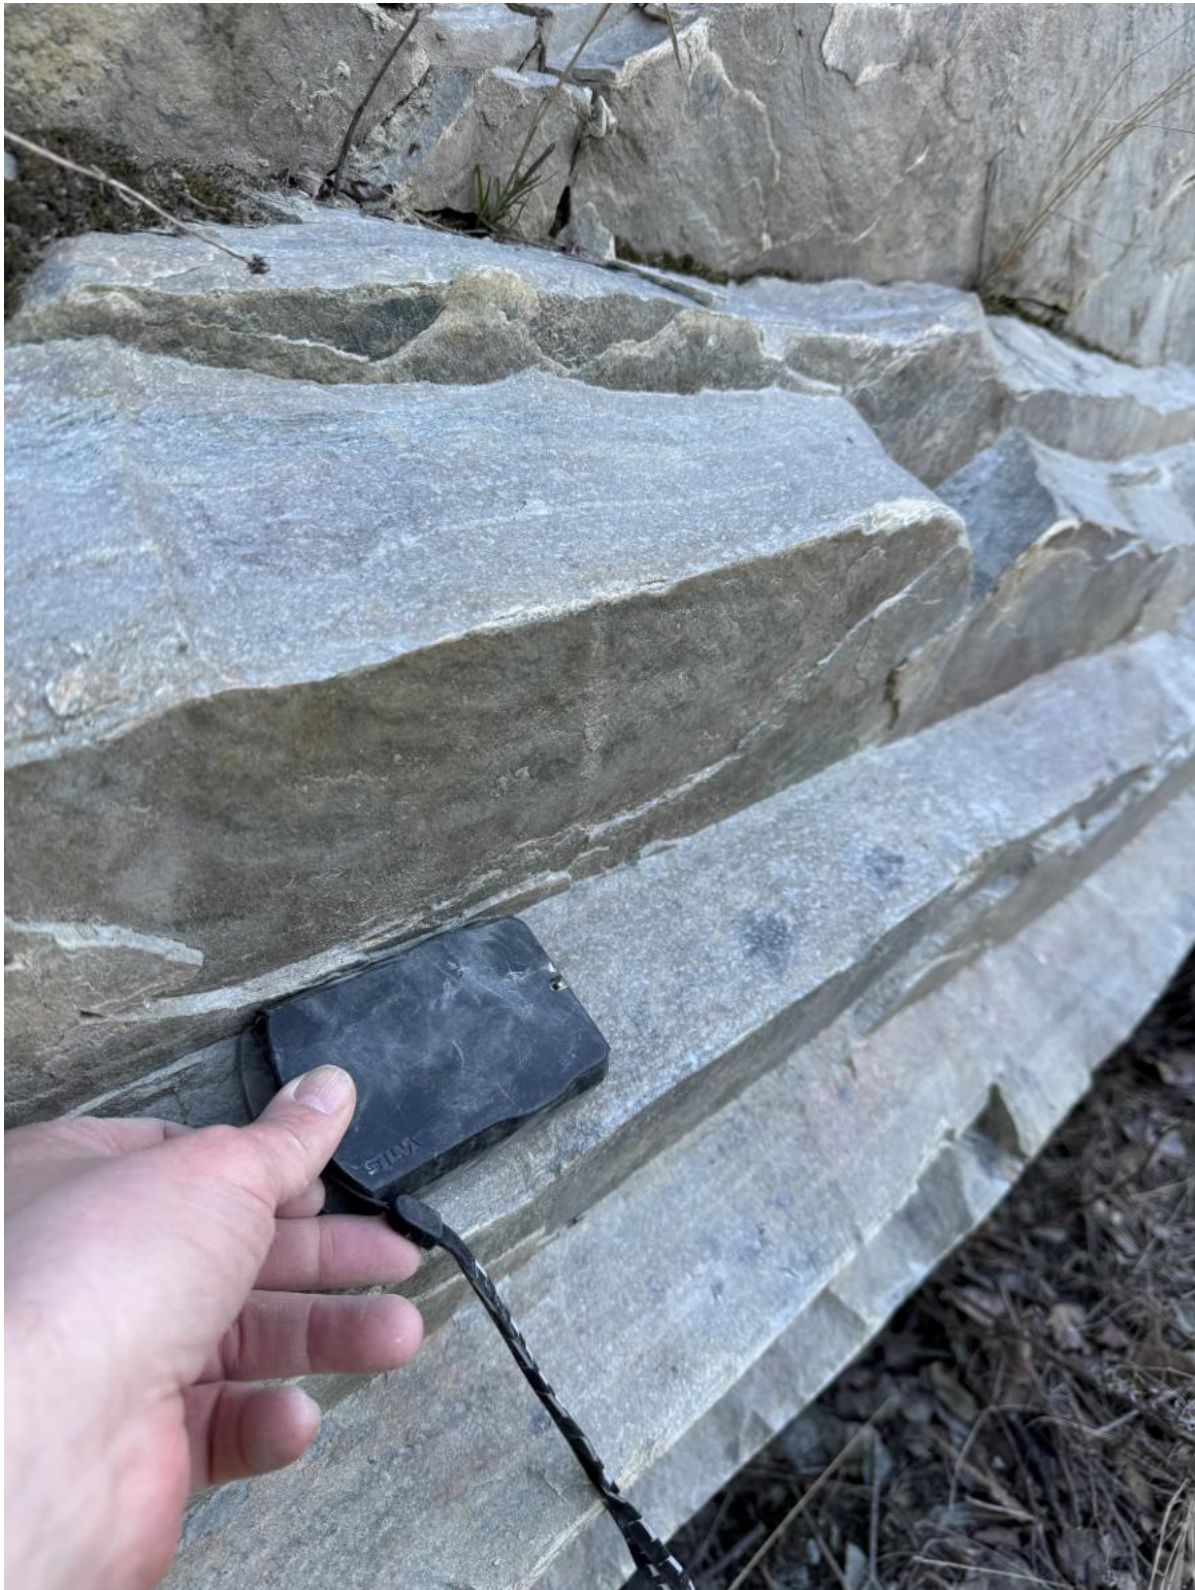
Figur 4-9 Vekslende lag av dolomitt og tynne (1 cm) sandsteiner med tykkelse fra 1 cm til 20 cm.

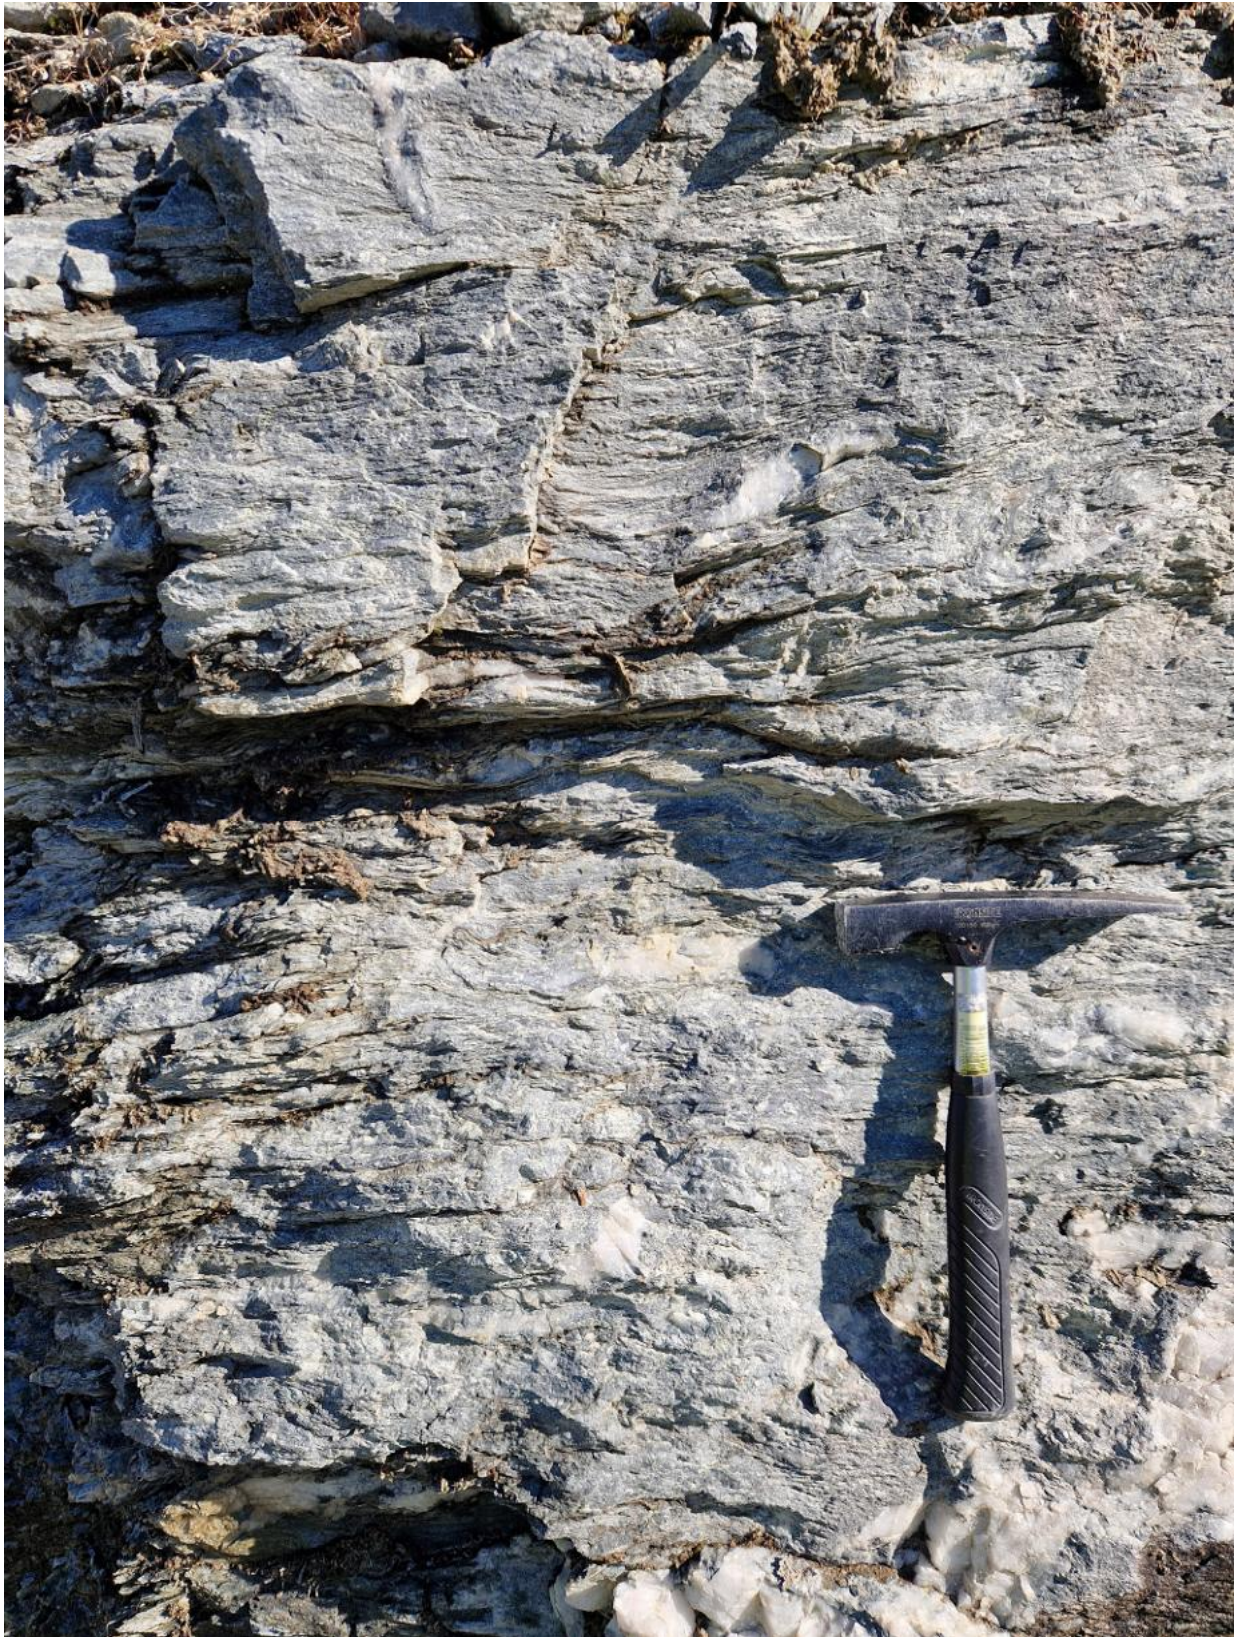
Figur 4-10 Fyllitt med kvartslag og linser. Bilde tatt ved ca. profil 800.

Fyllitten observert i prosjektområdet opptrer som en finkornet, mørk til grå bergart med tydelig skiffrighet og høyt glimmerinnhold, Figur 4-10. Selv om det er en skiffrighet, fremstår fyllitten som massiv, men kan også spaltes i tynne plater langs glimmerrike flak. Det er likevel stor avstand mellom foliasjonssprekkene i bergarten. Den er ofte kvartsførende, og det er registrert flere 5 - 10 cm store kvartsårer, samt kvartslinser. Kløvflatene har karakteristisk silkeglans, noe som reflekterer tilstedeværelsen av glimmermineraler. Mineralogisk sammensetning inkluderer biotitt, muskovitt, kloritt og kvarts. Det er i tillegg observert en del pyritt i fyllitten.

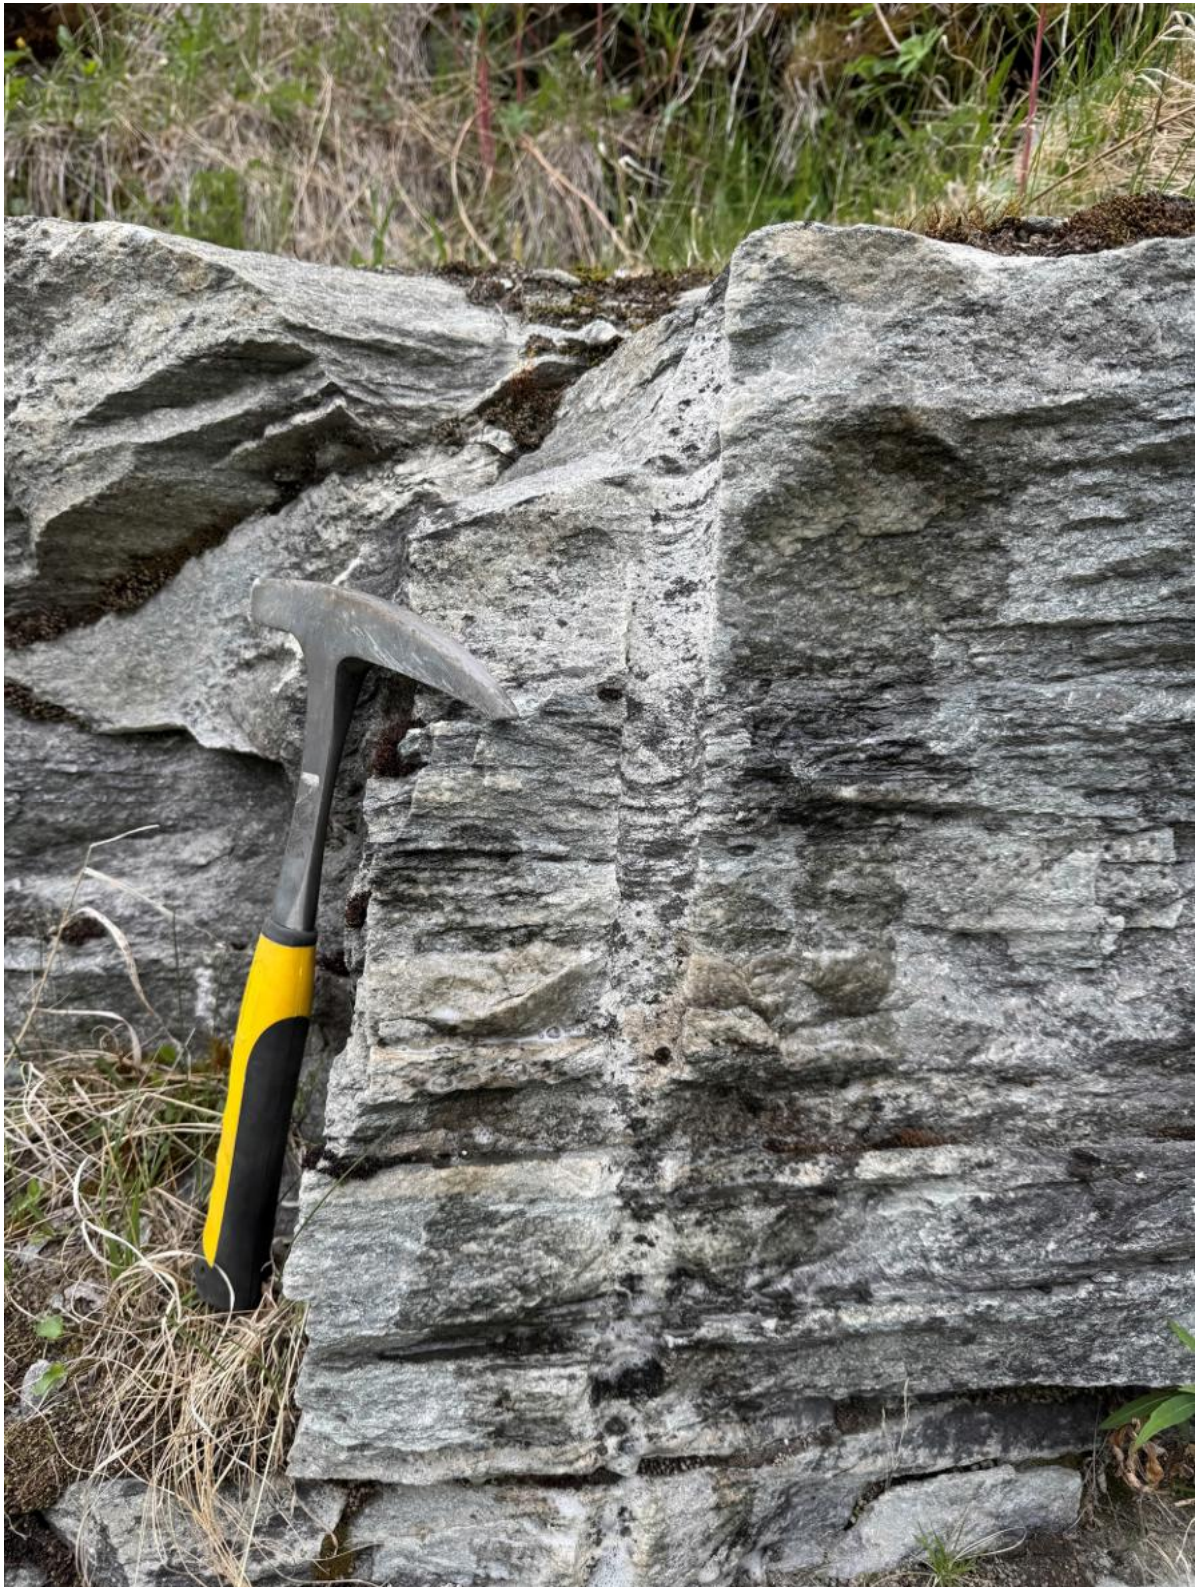
Figur 4-11 Vekslende 1 – 20 cm tykke lag av lyse og grå karbonatførende sandsteinslag ved ca. profil 1000. Alt bruser med fortynnet saltsyre.

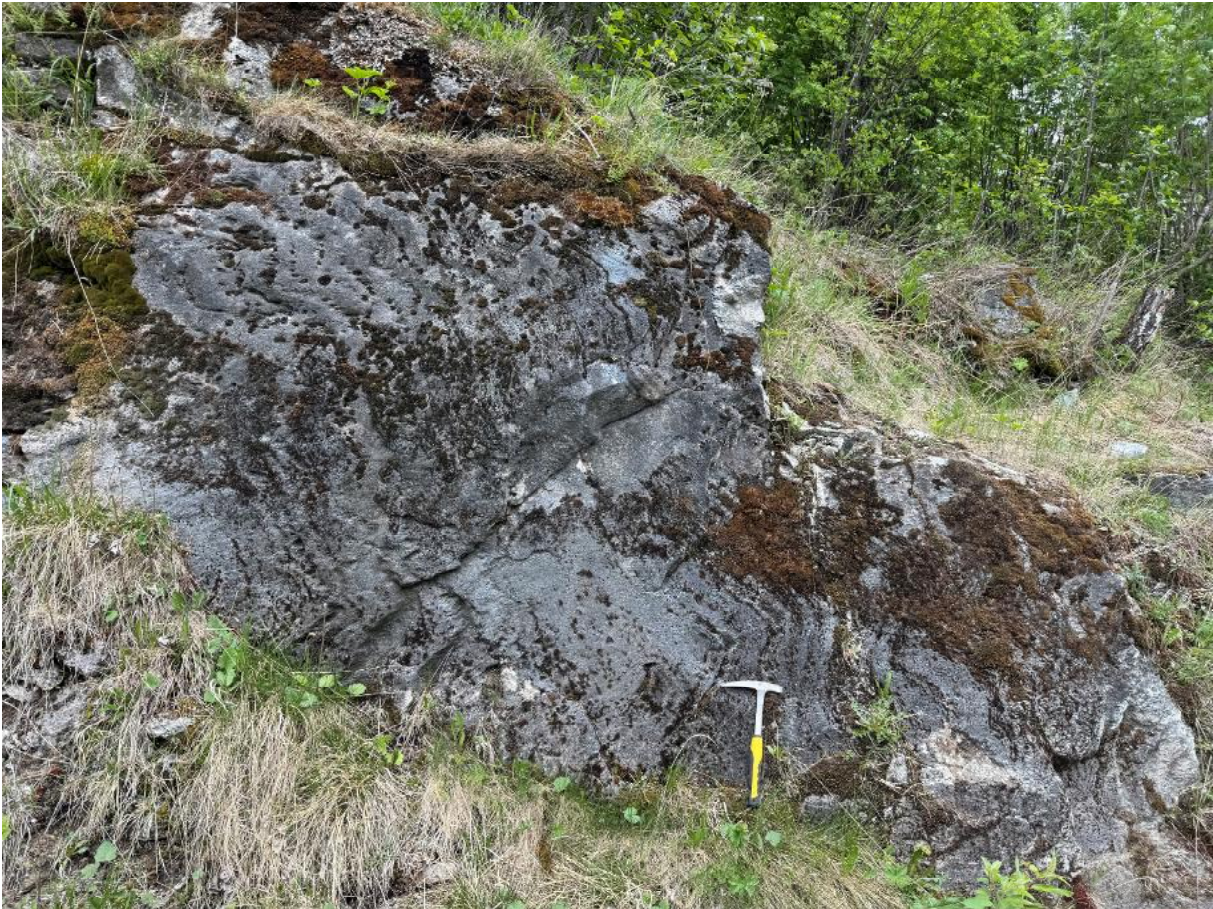
Figur 4-12 Overflateforvitret karbonatførende sandstein. Bildet tatt ved ca. profil 1000.
