# Ingeniørgeologisk rapport, E6 Sjoa-Bredevangen

NV34E6ØO-GEO-RAP-1202

Ingeniørgeologisk rapport for reguleringsplan E6 Sjoa - Bredevangen

| Oppdragsnavn: | Reguleringsplan E6 Øyer - Otta |

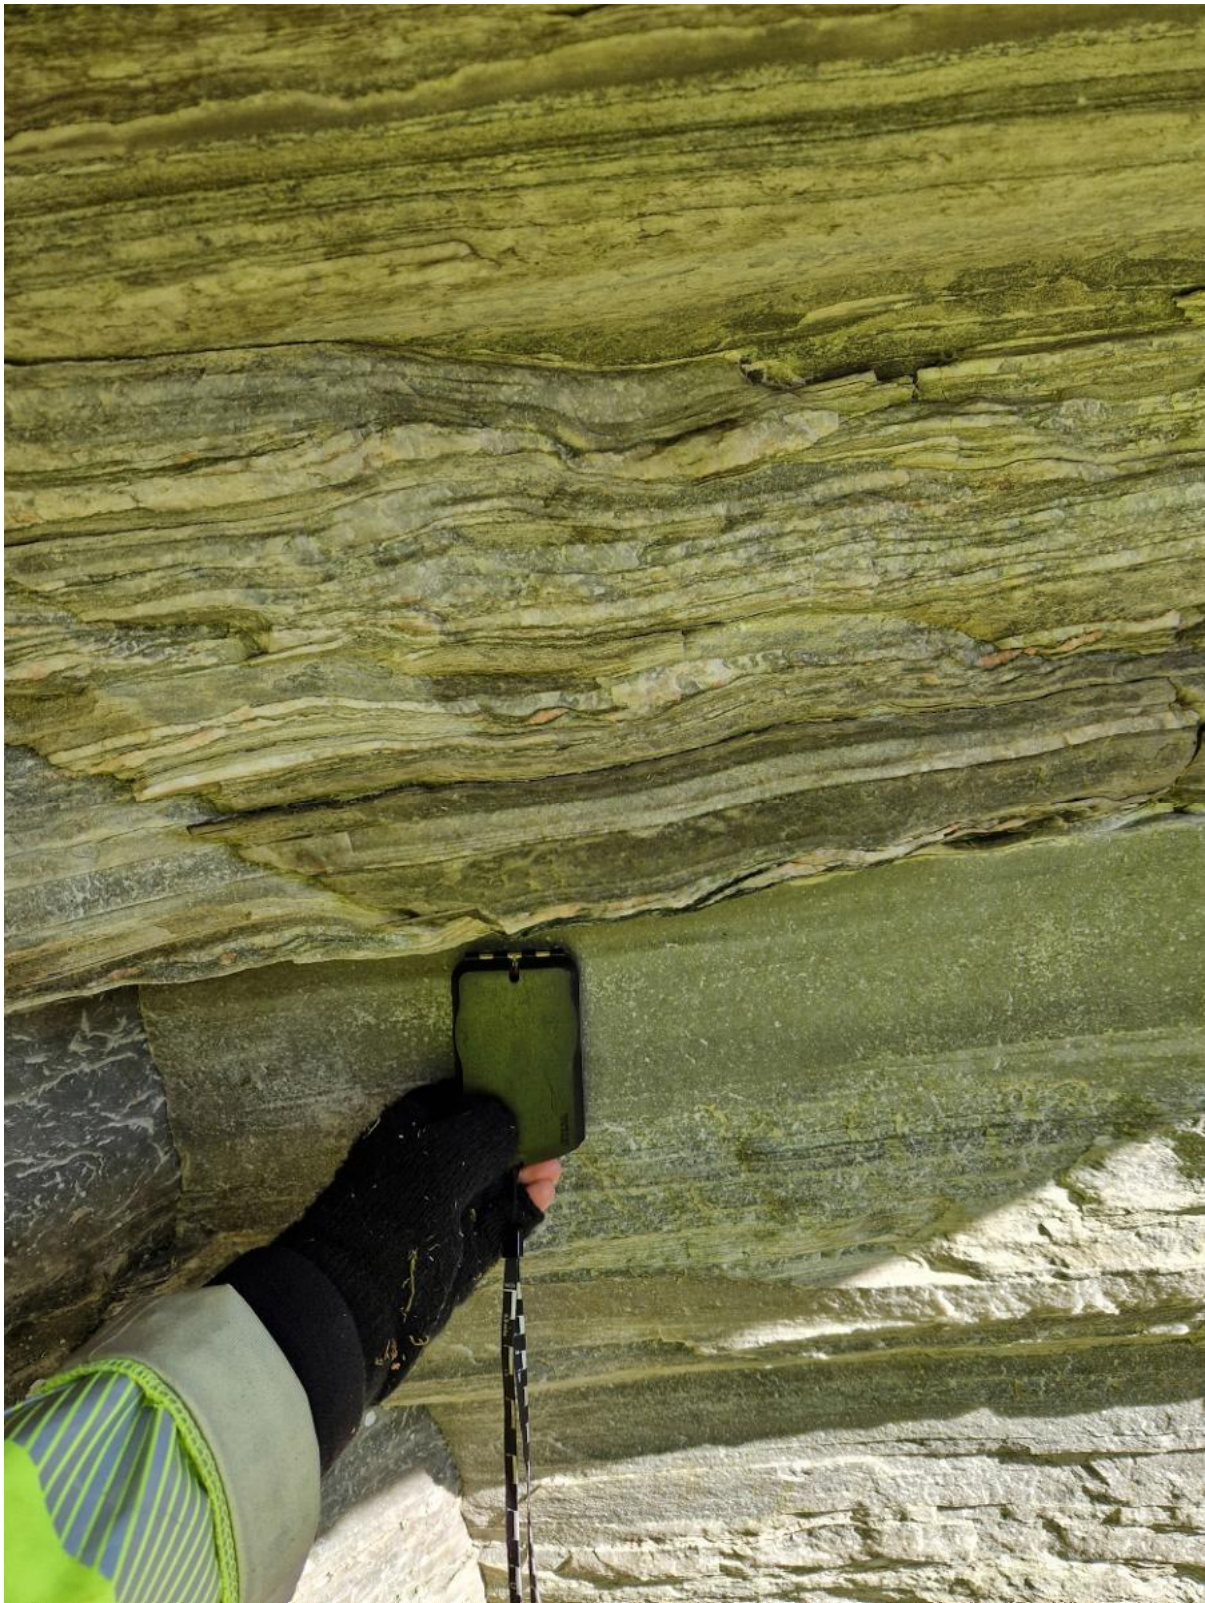
Figur 4-13 Vekslende lag av dolomittmarmor og sandstein med karbonatlag.

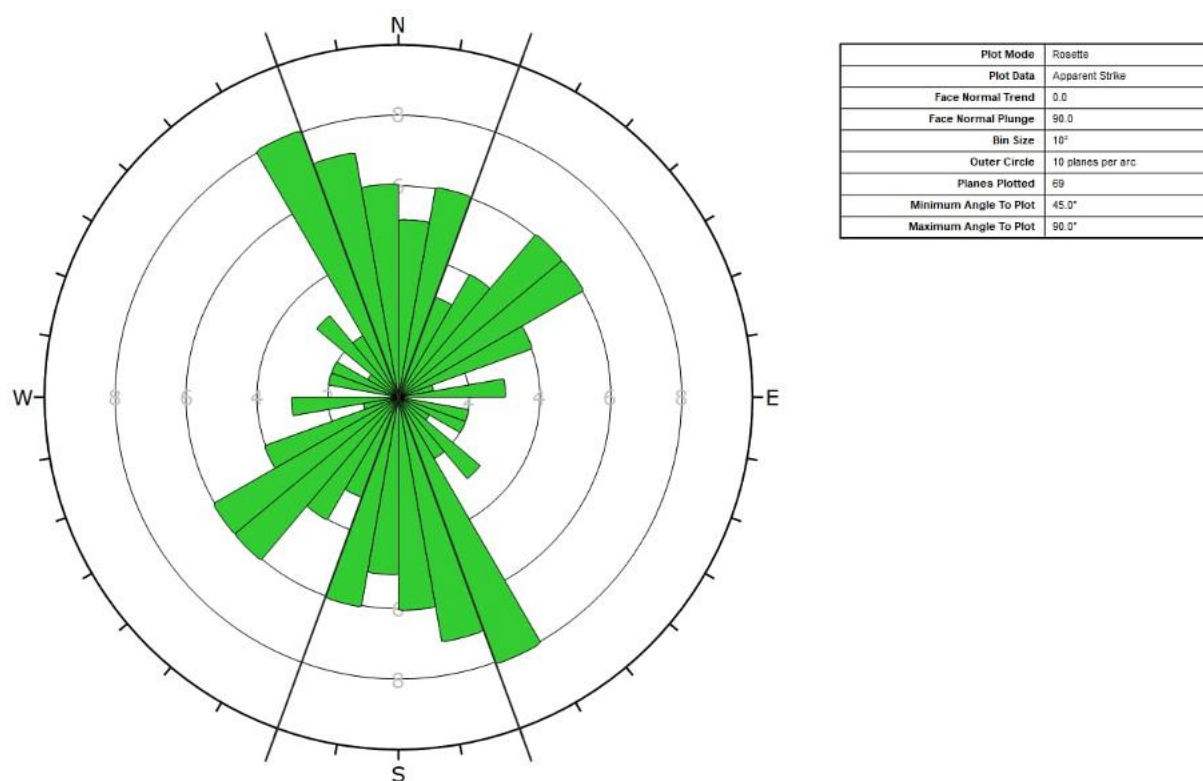
Figur 4-15 Sprekkerose for målinger tatt i forbindelse med kartlegging i området Sjoa - Bredevangen.

Figur 4-15 og Figur 4-16 viser strøk og fall til sprekker og foliasjon som henholdsvis sprekkerose og polplott for alle registreringer utført under kartlegging på strekning Sjoa - Bredevangen. Det er en dominerende NNØ-SSØ foliasjonsretning med ett generelt subhorisontalt fall mot NNØ, og vil ligge subparallelt med bergskjæringene på nordlige deler av strekningen. På grunn av foldingen (spesielt synlig i dolomitten i nordlige deler av bergskjæringen) finnes det også foliasjonssprekker med fall både i østlig og vestlig retning, og med steilere fall.

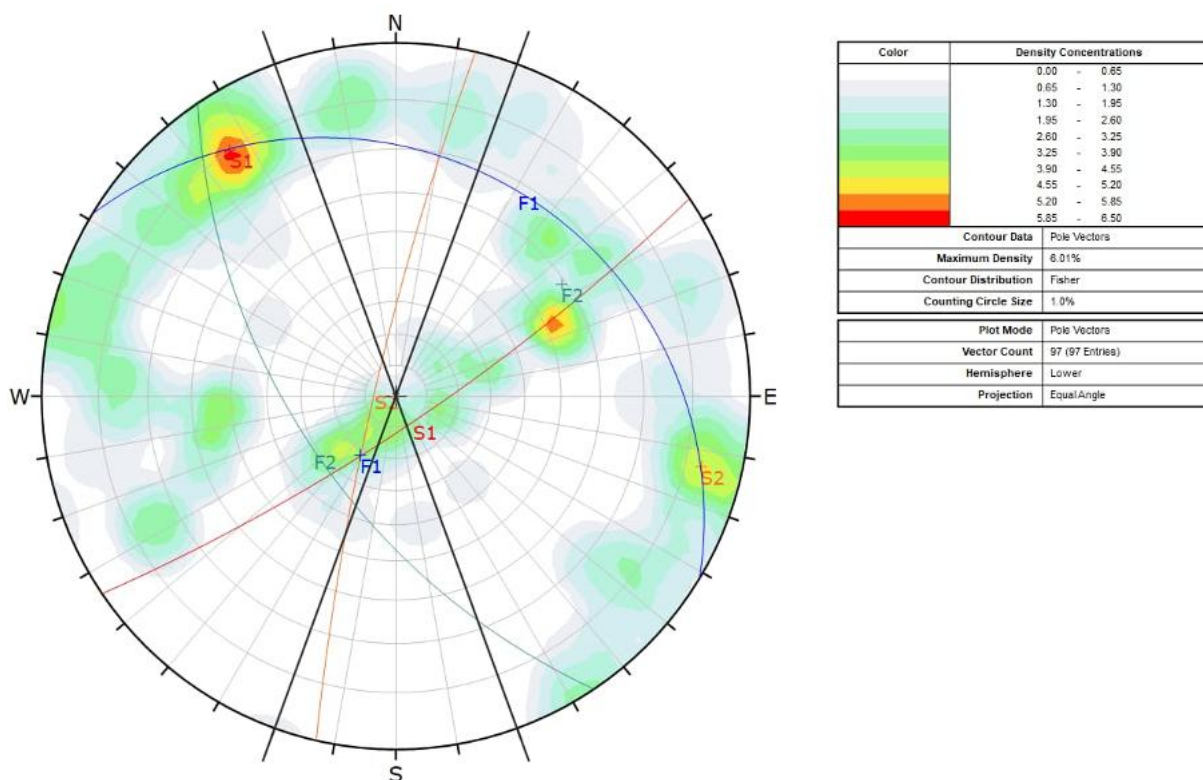
Figur 4-16 Polplott basert på målinger tatt i forbindelse med kartlegging av strekningen Sjoa - Bredevangen.

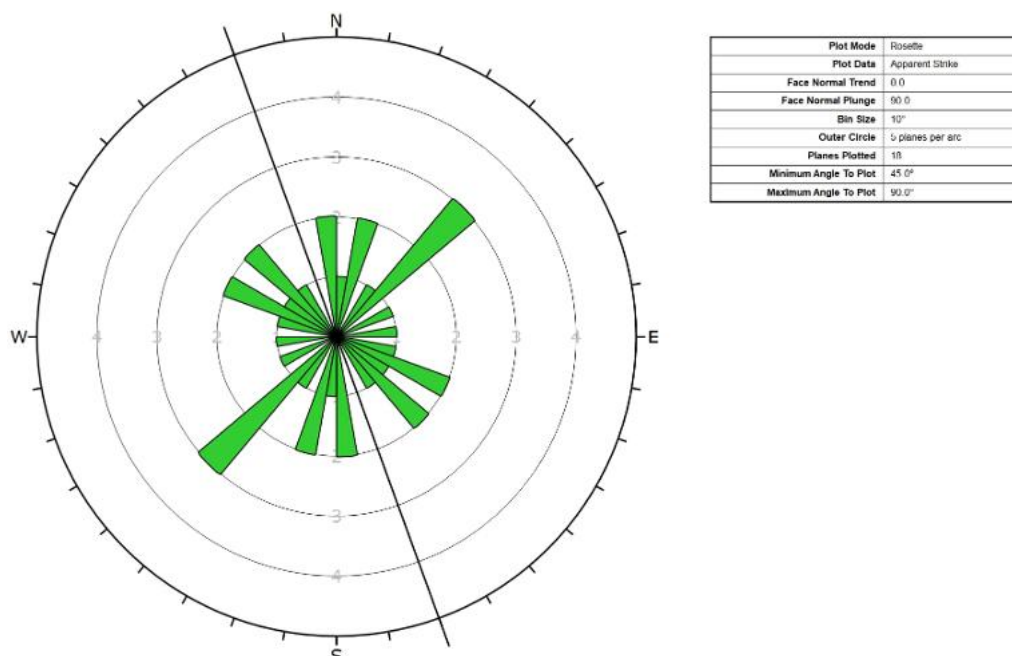
Figur 4-17 Sprekkerose for målinger tatt i forbindelse med kartlegging i området mellom profil 640-1140. Svart linje indikerer ca. orientering til bergskjæring.

For bergskjæringene mellom profil 640 – 1140 er det kartlagt vekslende lag av dolomitt, fyllitt og sandstein med karbonatlag, og hovedsakelig registrert en foliasjon og 1-2 sprekkesett, se Figur 4-17 og Figur 4-18 . Det er en dominerende NV-SØ strøkretning på foliasjonen (med målt strøk på 310-350°) med et fall på 20-40° mot NØ.

De fleste sprekkeplanene registrert i bergblotninger i området har en retning NV-SØ, NØ-SV til NNØ-SSV og VNV-ØSØ, se Figur 4-17. Polplottet i Figur 4-18 viser at de fleste sprekkeplanene har et steilt fall, utenom foliasjonen som har slakt til subhorisontalt fall. Bergskjæringen har omtrentlig retning NV-SØ. Forhold rundt stabilitet i planlagt skjæring og fare for kileutglidning er beskrevet i kapittel 7.4.

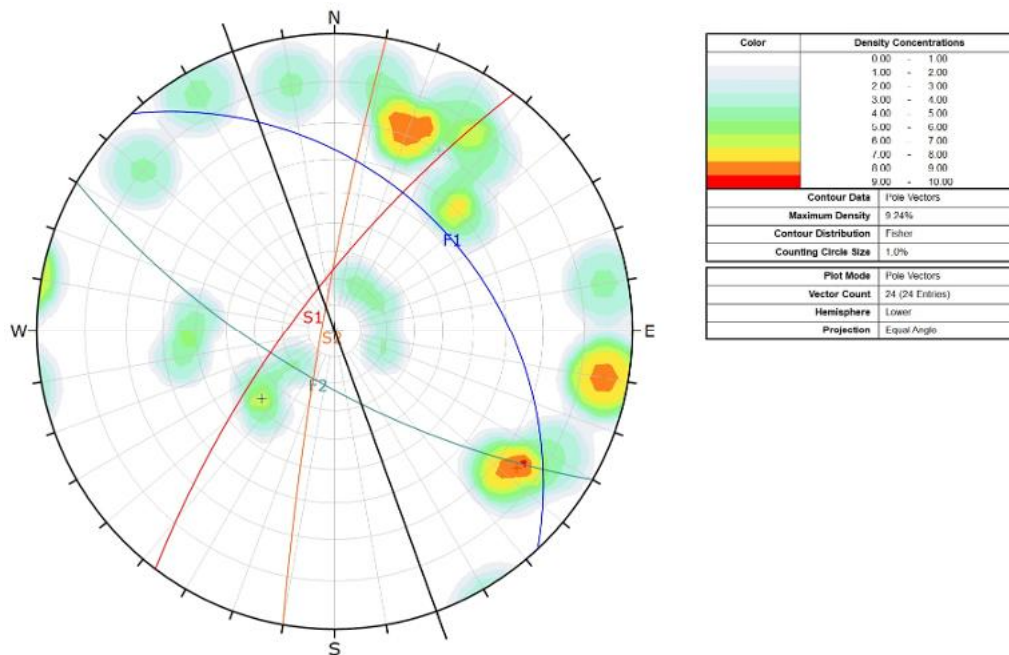
Figur 4-18 Polplott basert på målinger tatt i forbindelse med kartlegging i området mellom profil 640-1140. Svart linje indikerer ca. orientering til bergskjæring.

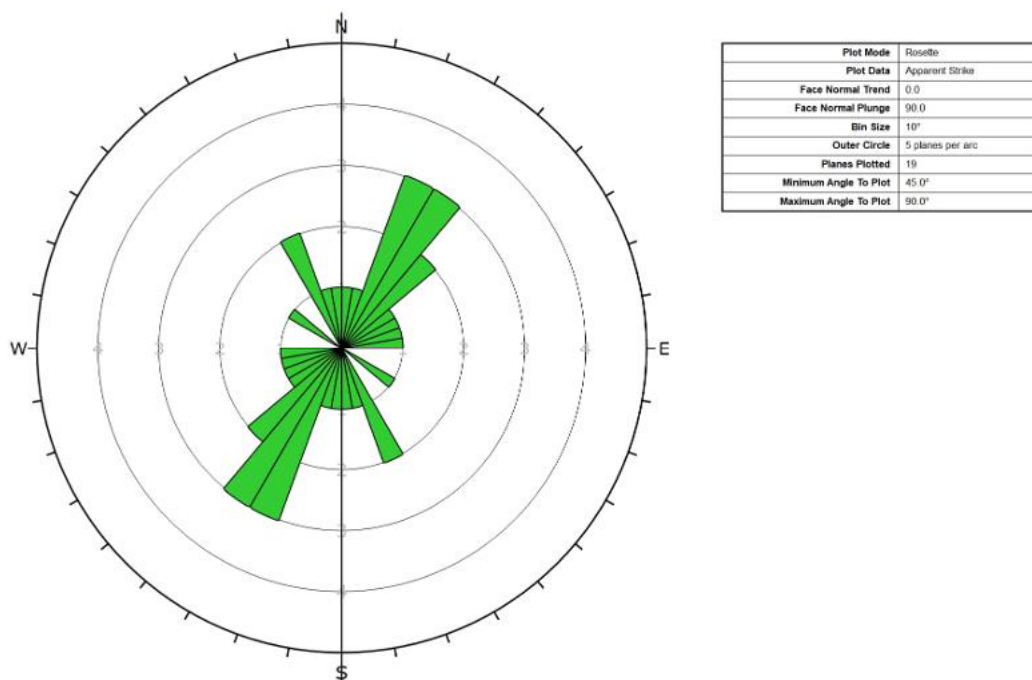
Figur 4-19 Sprekkerose for målinger tatt i forbindelse med kartlegging i området mellom profil 1140-1800. Svart linje indikerer ca. orientering til bergskjæring.

For bergskjæringene mellom profil 1140-1800 er det kartlagt vekslende lag av diamiktitt, dolomitt, fyllitt, og sandstein med karbonatlag, og hovedsakelig registrert en foliasjon og 2-3 sprekkesett, se Figur 4-19 og Figur 4-20. Det er en dominerende NV-SØ strøketretning på foliasjonen (med målt strøk på 310-350°/110-150°) med et slakt fall på 10-25° mot NØ eller NV.

De fleste sprekkeplanene registrert i bergblotninger i området har en retning NØ-SV til NNØ-SSV og ØNØ-VSV, se Figur 4-19. Polplottet i Figur 4-18 viser at de fleste sprekkeplanene har et steilt fall, utenom foliasjonen som har slakt til subhorisontalt fall. Bergskjæringen har omtrentlig retning N-S. Forhold rundt stabilitet i planlagt skjæring og fare for kileutglidning er beskrevet i kapittel 7.4.

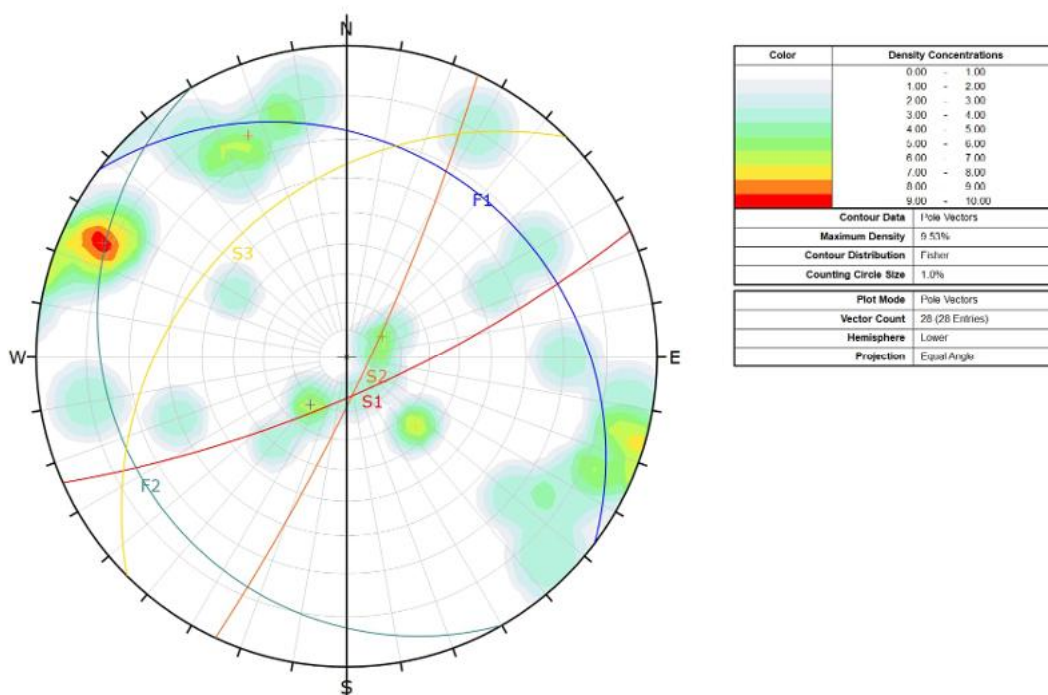
Figur 4-20 Polplott basert på målinger tatt i forbindelse med kartlegging i området mellom profil 1140-1800. Svart linje indikerer ca. orientering til bergskjæring.

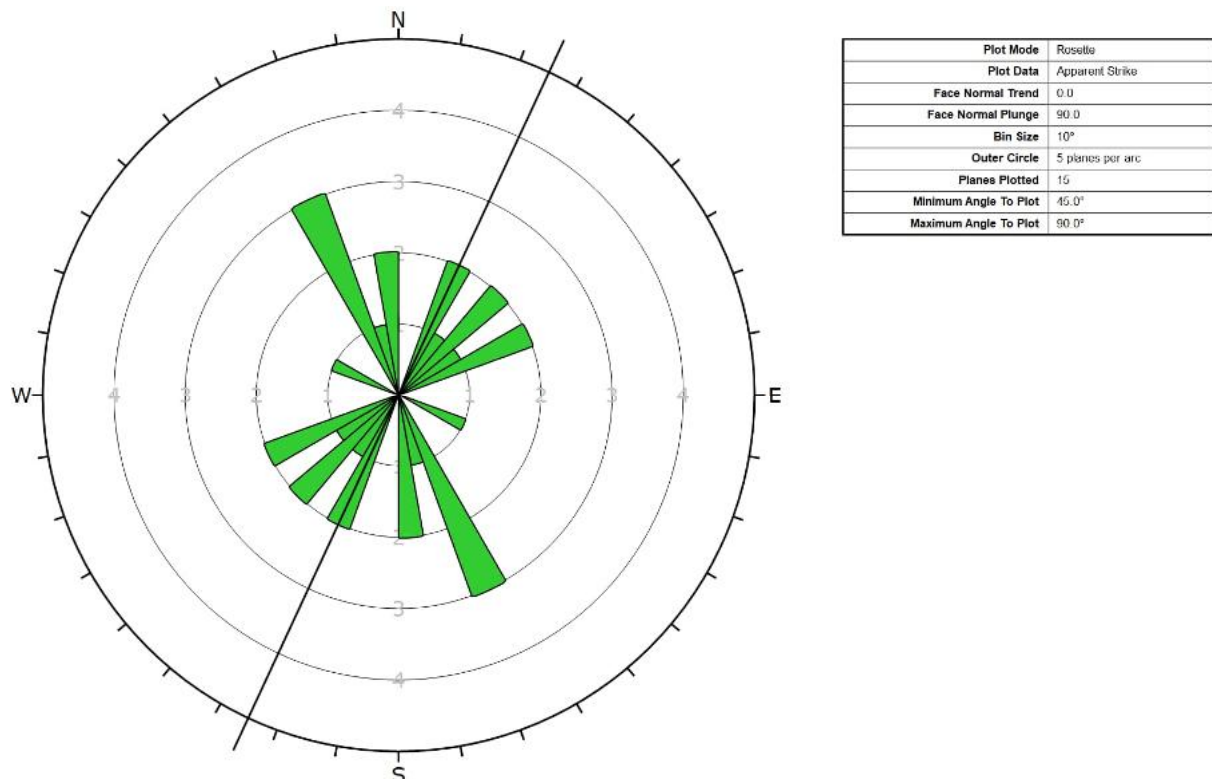
Figur 4-21 Sprekkerose for målinger tatt i forbindelse med kartlegging i området mellom profil 1800-2300. Svart linje indikerer ca. orientering til bergskjæring.

For bergskjæringene mellom profil 1800-2300 er det kartlagt kvartsitt og diamiktitt, og vekslende lag av dolomitt og sandstein med karbonatlag, og hovedsakelig registrert en foliasjon og 2-3 sprekkesett, se Figur 4-21 og Figur 4-22. Det er en dominerende NV-SØ strøkkretning på foliasjonen (med målt strøk på 310-350°/110-150°) med et slakere fall på 10-25° mot NØ eller steilere fall NV.

De fleste sprekkeplanene registrert i bergblotninger i området har en retning NØ-SV til NNØ-SSV og ØNØ-VSV, se Figur 4-21. Polplottet i Figur 4-22 viser at de fleste sprekkeplanene har et steilt fall, utenom foliasjonen som har slakt til subhorisontalt fall. Bergskjæringen har omtrentlig retning NNØ-SSV, og vil gå subparallelt med ett steilt sprekkesett. Forhold rundt stabilitet i planlagt skjæring og fare for kileutglidning er beskrevet i kapittel 7.4.

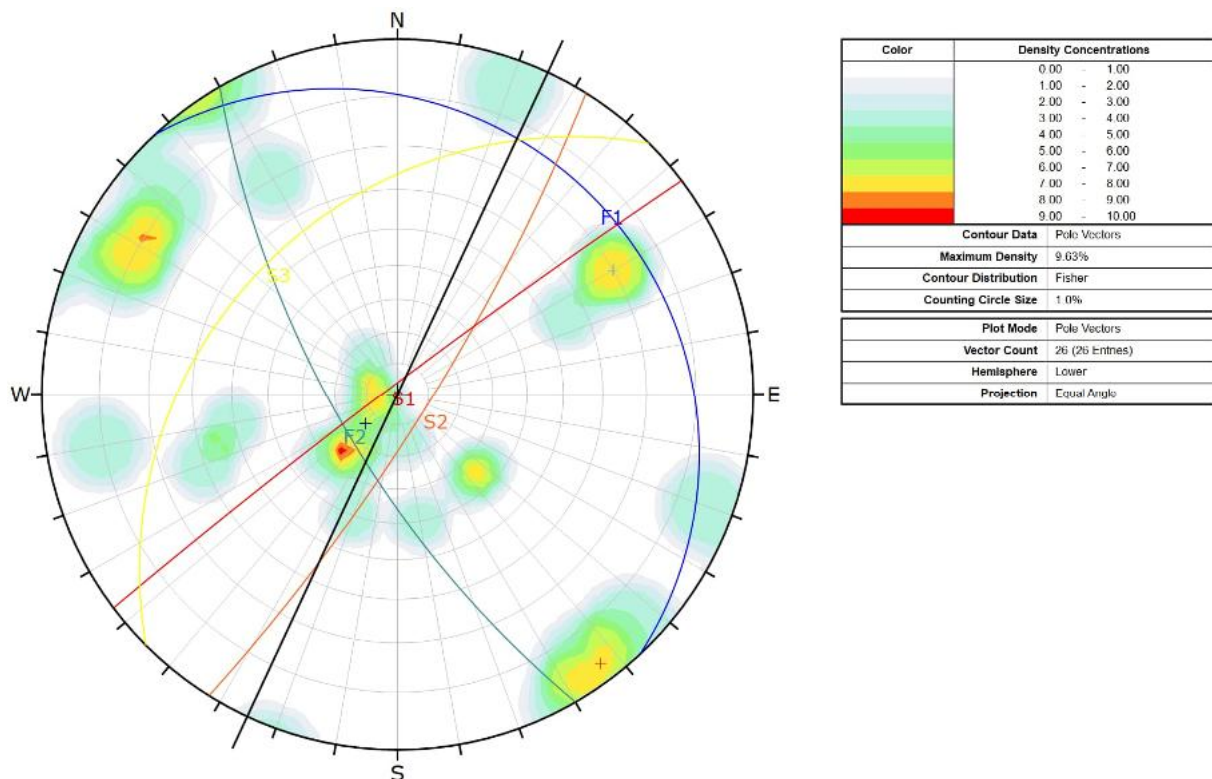
Figur 4-22 Polplott basert på målinger tatt i forbindelse med kartlegging i området mellom profil 1800-2300. Svart linje indikerer ca. orientering til bergskjæring.

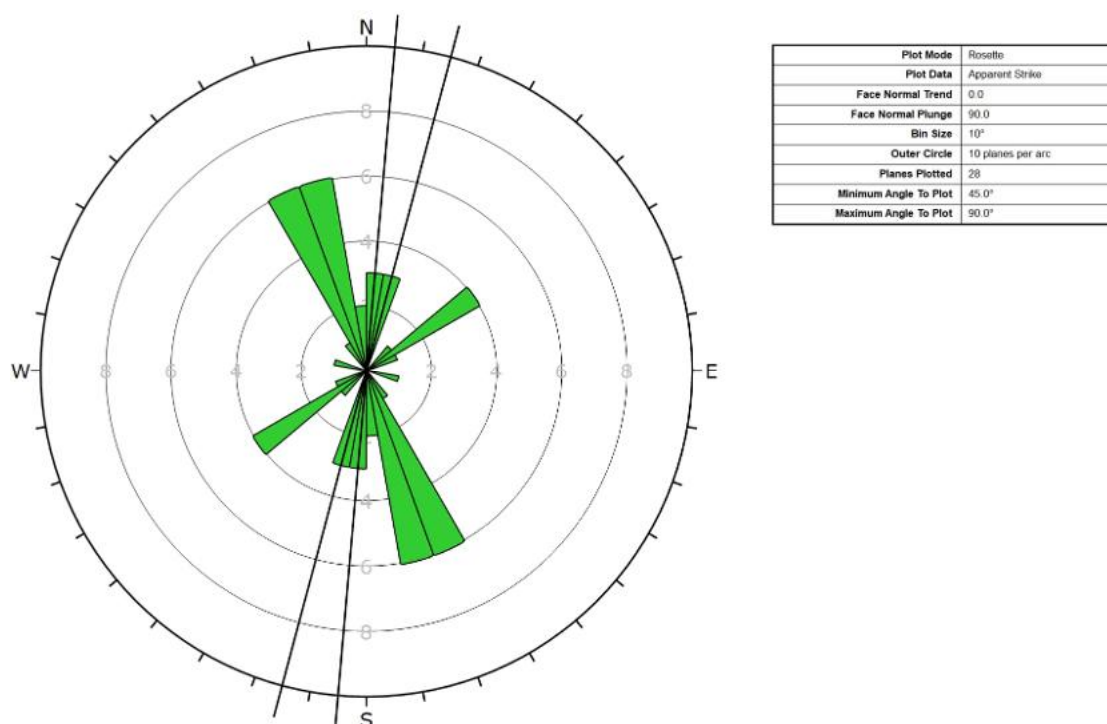
Figur 4-23 Sprekkerose for målinger tatt i forbindelse med kartlegging i området mellom profil 2300-2950. Svart linje indikerer ca. variasjon på orientering til bergskjæring.

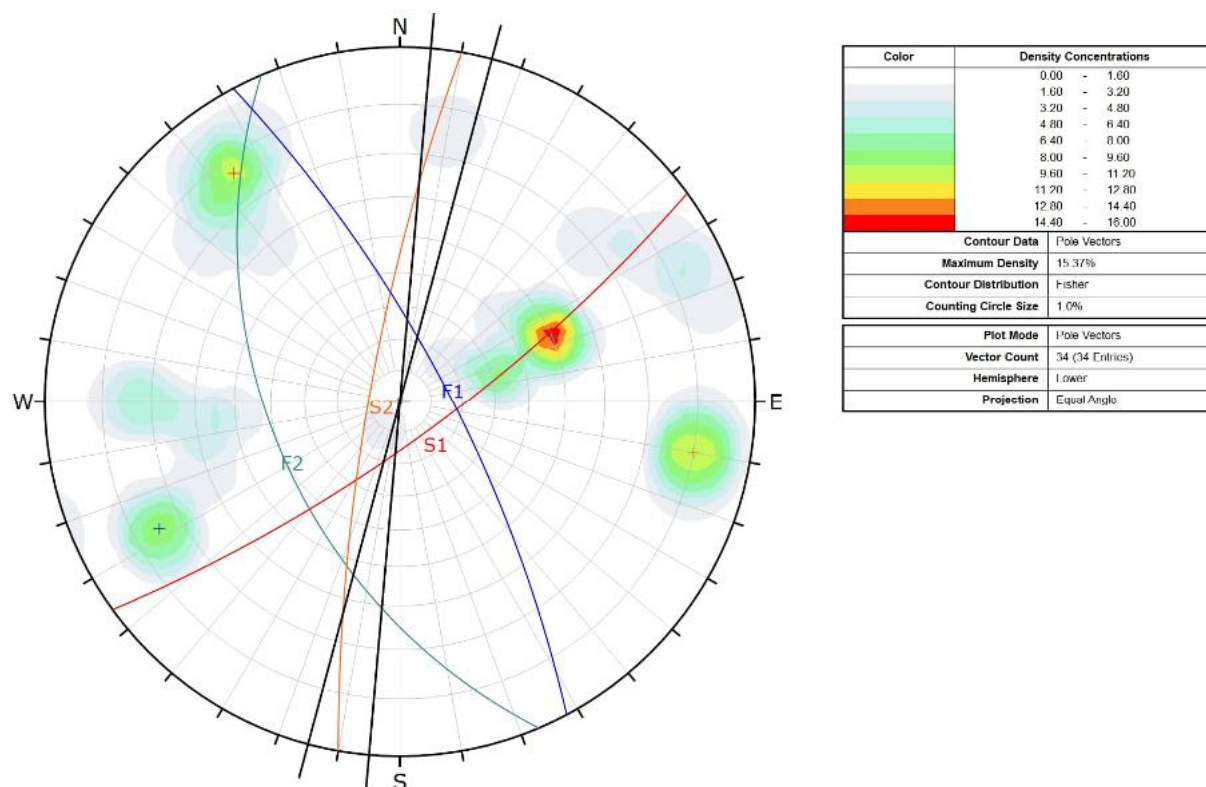
Figur 4-24 Polplott basert på målinger tatt i forbindelse med kartlegging i området mellom profil 2300-2950. Svart linje indikerer ca. variasjon på orientering til bergskjæring.

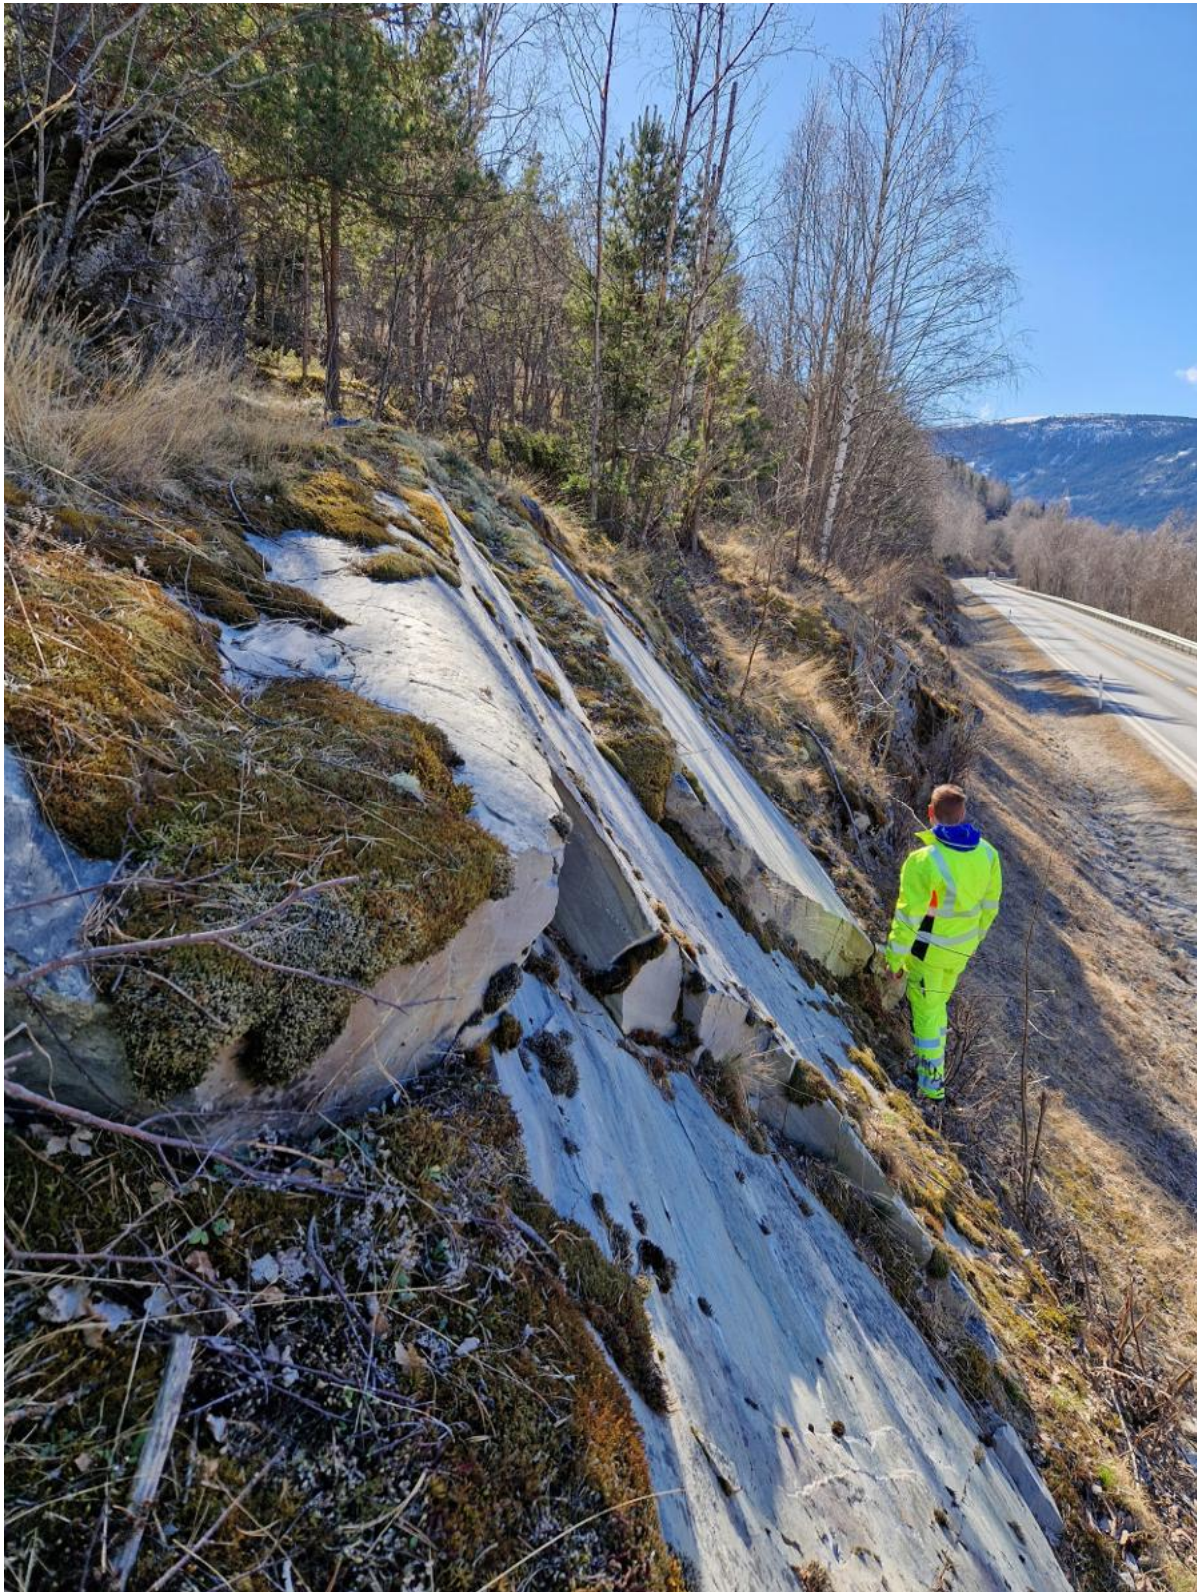
Figur 4-25 Foldestrukturer i dolomitten ved ca. profil 2850.

For bergskjæringene mellom profil 2300-2950 er det kartlagt vekslende lag av dolomitt og sandstein med karbonatlag, og hovedsakelig registrert én foliasjon og 2 sprekkesett, se Figur 4-21 og Figur 4-22. Det er en dominerende NNV-SSØ strøkretning på foliasjonen (med målt strøk på 310-350°/140-170°) med et slakt til steilere fall på 20-60° mot NØ eller steilere fall NV (70-80°). Det er observert flere folder i området, både småskala og større folder, se eksempel Figur 4-25.

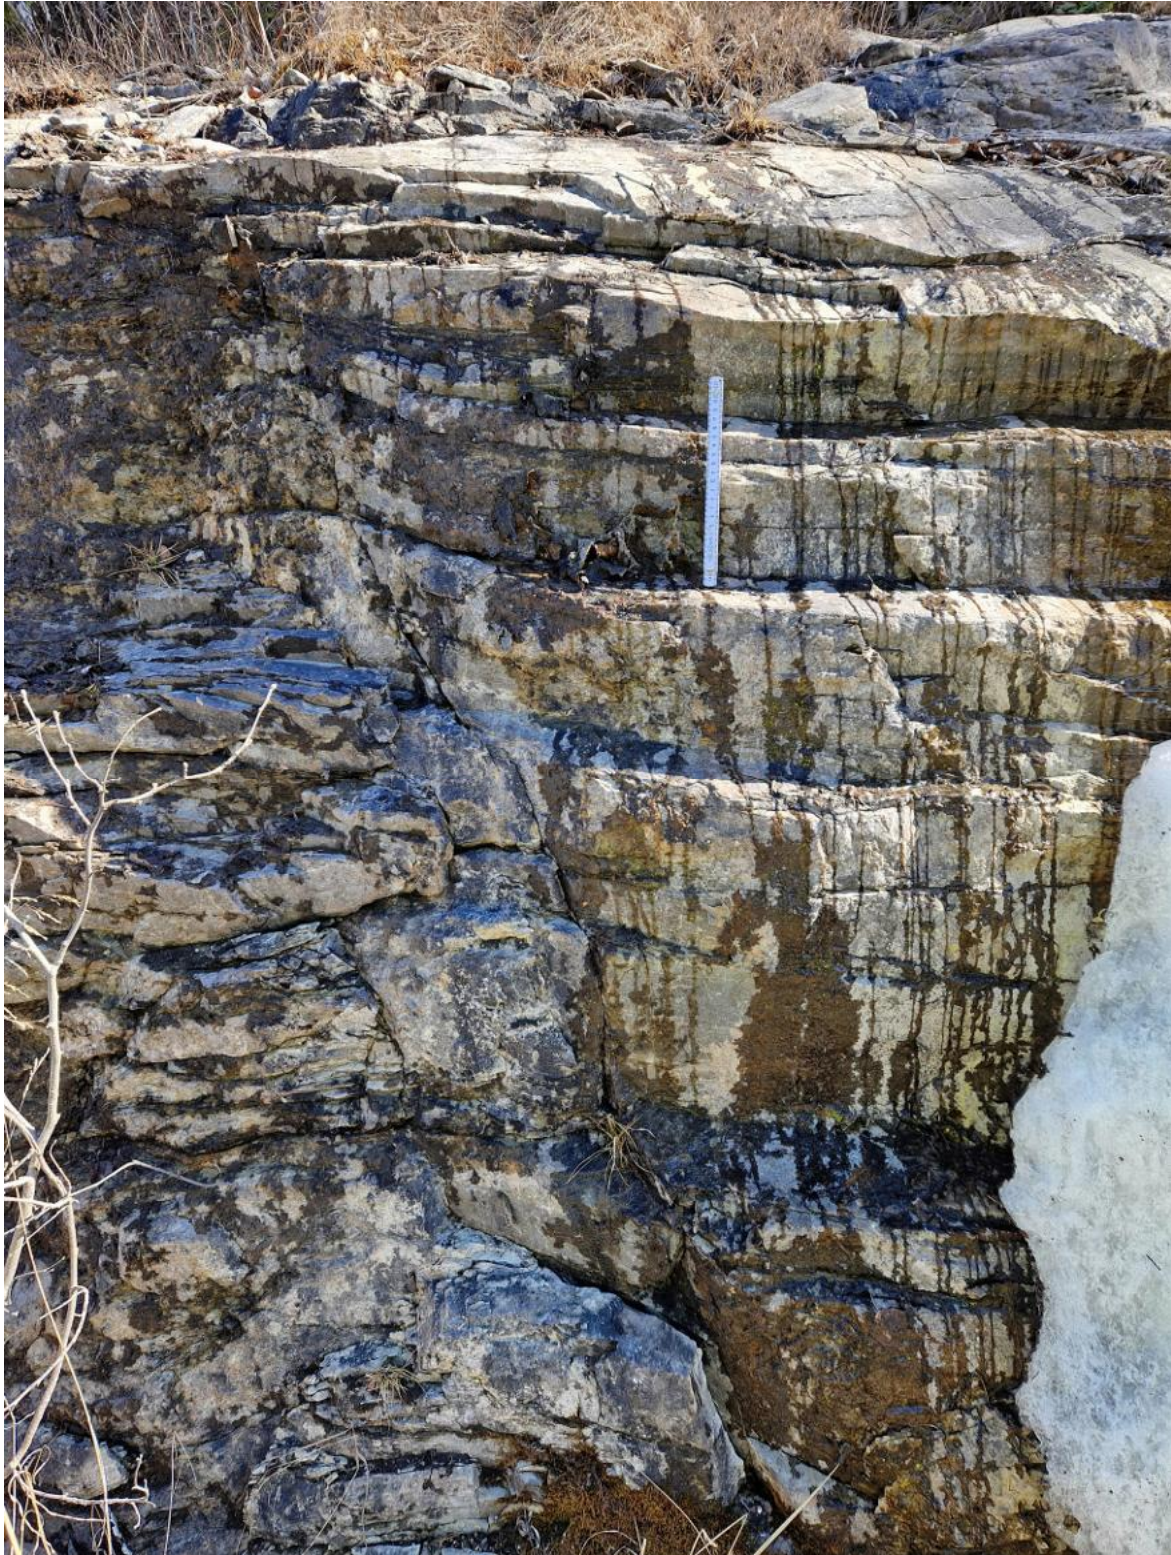
Figur 4-26 Tettere oppsprekking langs foliasjonsplane i dolomitt og karbonallag ved ca. profil 2700.

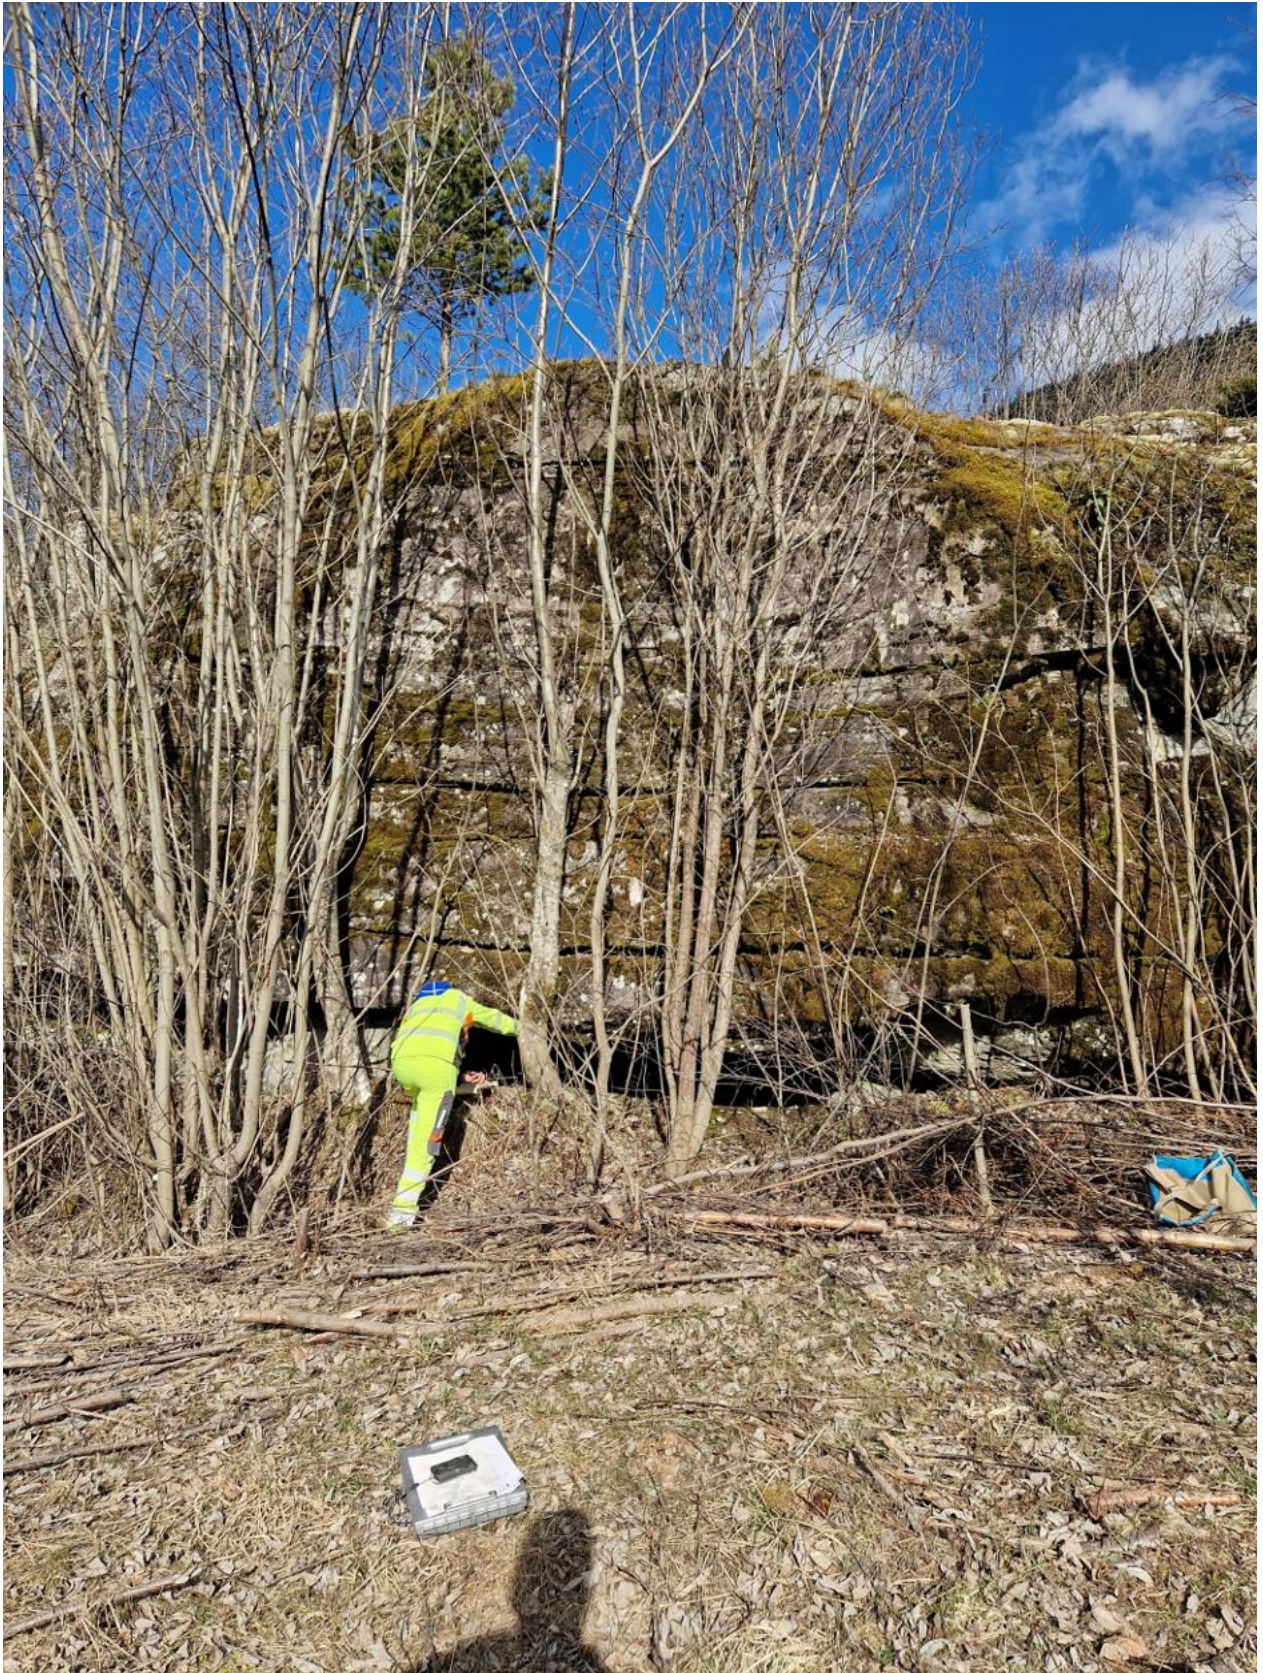
Figur 4-27: Typisk lagdeling ved ca. profil 1820. Bildet viser også en større åpen sprekk på omtrentlig 40 cm.

Det ble videre observert flere åpne sprekker med og uten leire/grus langs hele strekket, se eksempel i Figur 4-27. Disse sprekkenes følger gjerne den dominerende foliasjonen til bergartene, og ligger subhorisontalt eller med et slakere fall. I nordre del hvor foliasjonen har steilere fall, er det også observert åpne sprekker med fall på ca. 20 - 40°. Bredden på sprekkenes kan være fra ca. 5 cm – 45 cm. De åpne sprekkenes ble observert spesielt i de vekslende lagene med dolomitt og karbonatførende lag, men også funnet i diamiktitt.

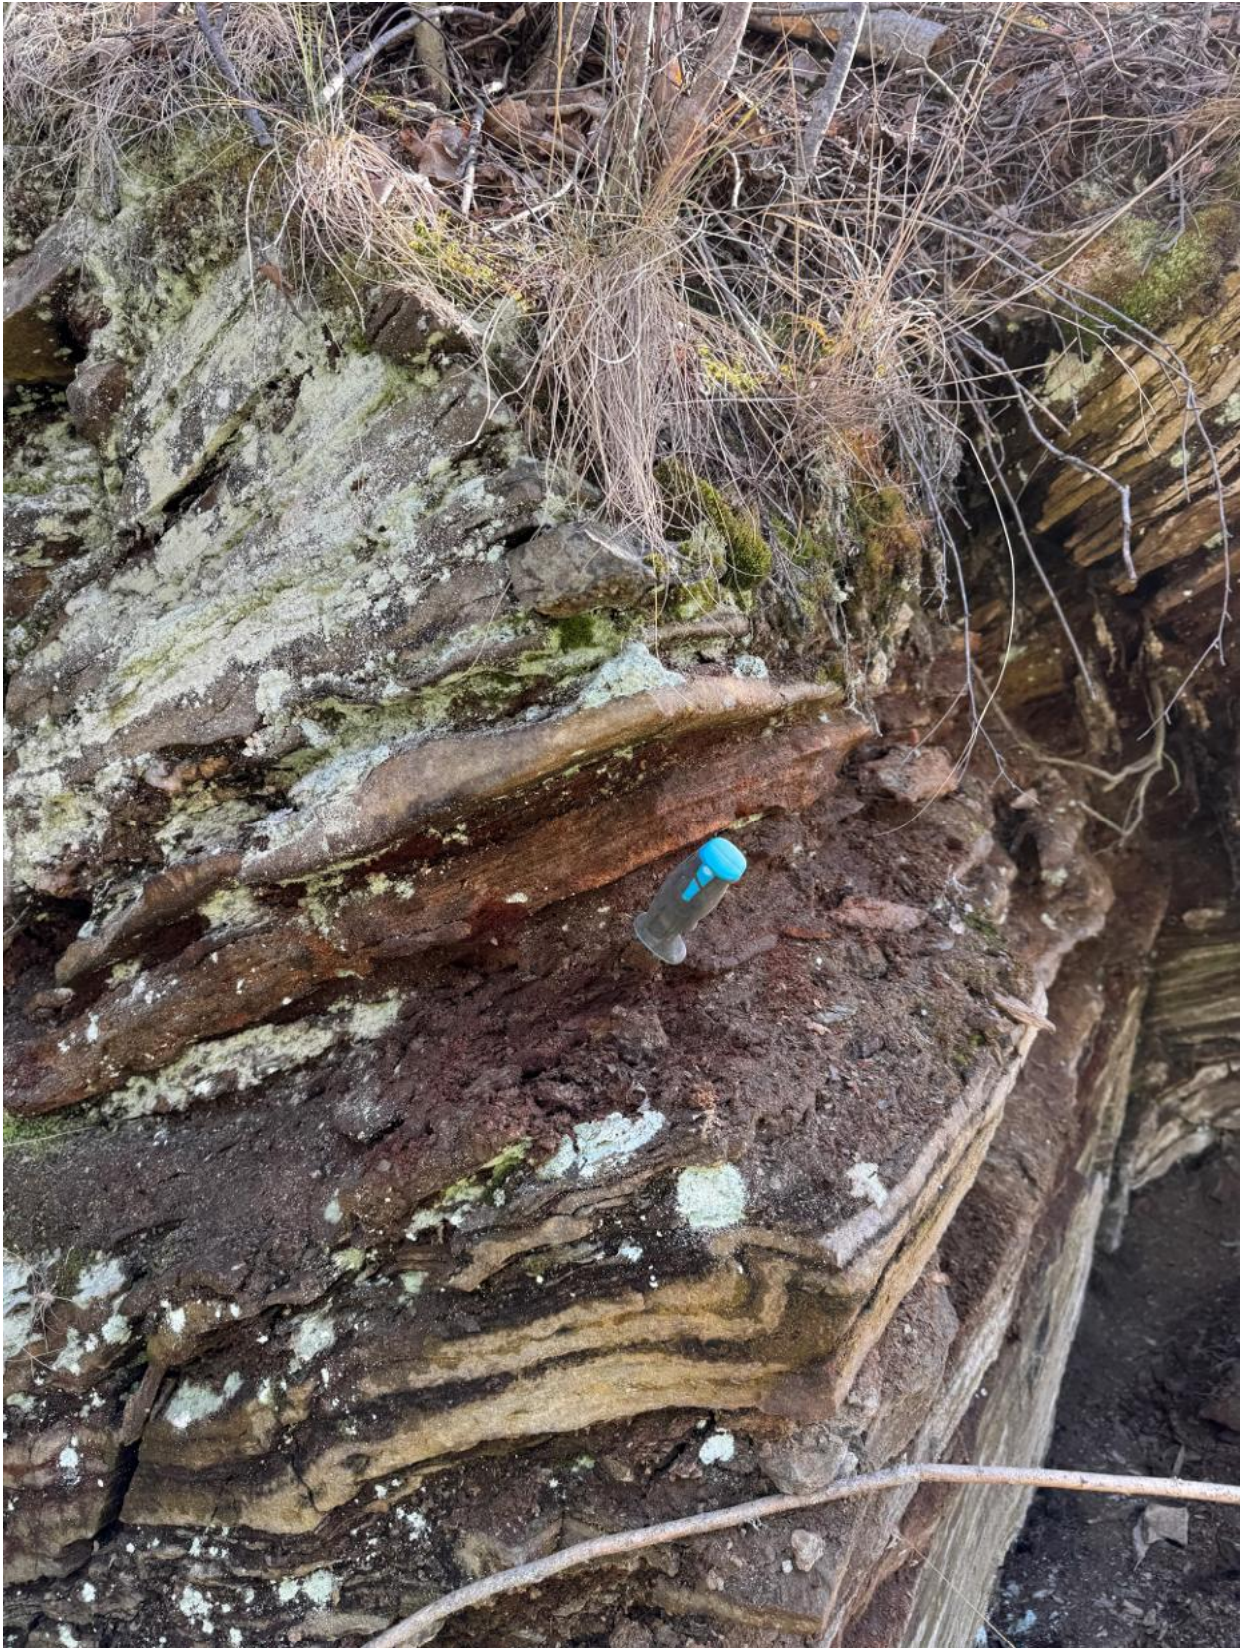
Figur 4-28 forvitret karbonatlag i veksling med dolomitt. Forvitret berg og tykkere lag leire registrert ved ca. profil 2600. Subhorisontale lag (strøk/fall på foliasjonssprekker 300/10).

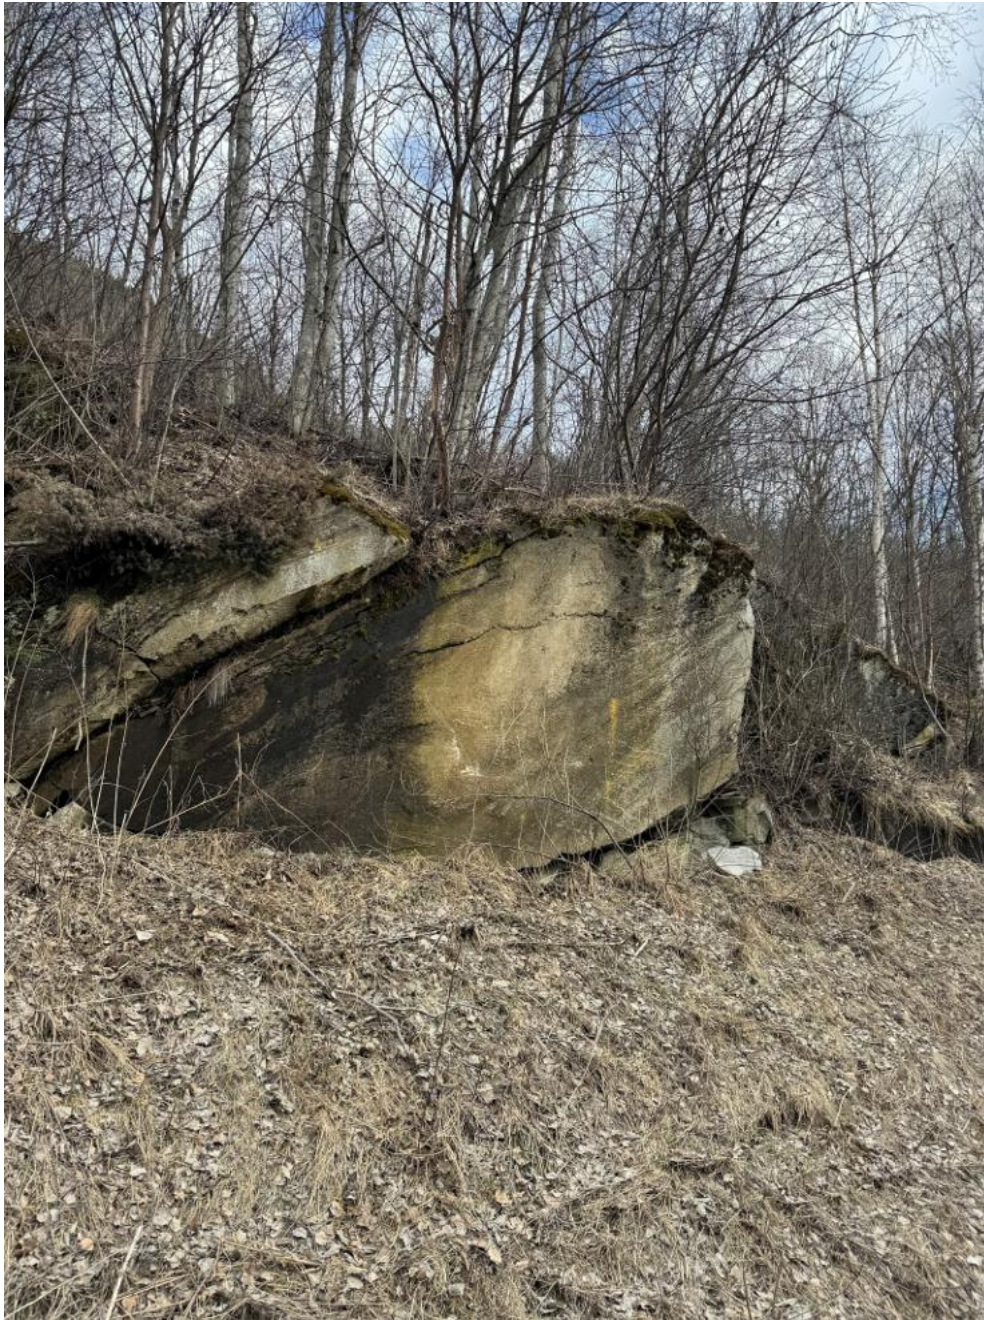
Figur 4-29 Karbonatlag i veksling med dolomitt ved ca. profil 2310 i eksisterende bergskjæring til E6. Gjennomgående sprekker/slepper med lavt fall som følger foliasjonen, eller lavere fall enn foliasjonen. Sprekkene er åpne, eller med leirfyll. Fall er inn i bergskjæringen.

Etter NGU's berggrunnskart, se Figur 4-2, skal det være en kryssende skjærsone (kompresjon) mellom ca. profil 2220-2300. Skjærsonen ligger mellom det vekslende laget av sandstein, dolomitt og fyllitt og diamiktitten. Denne skjærsonen er ikke observert i prosjektområdet, men kan være dekket av vegetasjon/ur. Det er i samme område observert enkelte gjennomgående sprekker/slepper, sammen med foldestruktur, med tilnærmet samme strøk som skjærsone vist på NGU's berggrunnskart i Figur 4-2. Disse sprekkenes følger gjerne den dominerende foliasjonen til bergartene, eller krysser foliasjonen med ett noe høyere eller lavere fall, se Figur 4-29 og Figur 4-30.

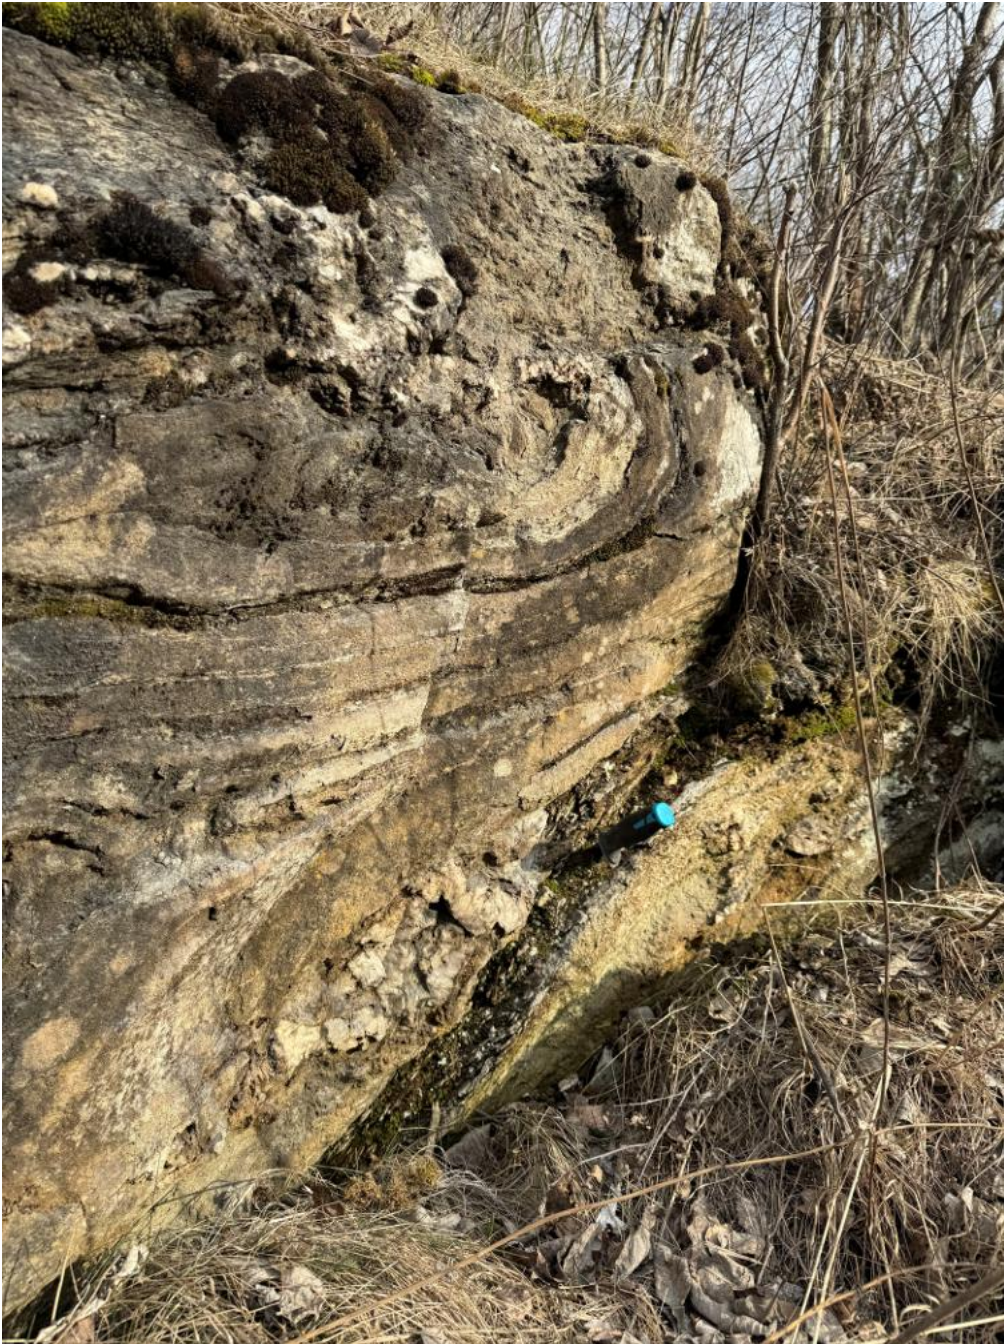
Figur 4-30 Karbonatlag i veksling med tynnere lag av dolomitt ved ca. profil 2300 i eksisterende bergskjæring til E6. Gjennomgående sprekker/slepper med ca. 5-10 cm tykt lag med leire som krysser foliasjonen med fall på ca. 30°. Flere foldestrukturer kan ses over sleppen. Fall er inn i bergskjæringen.
