# Ingeniørgeologisk rapport, E6 Sjoa-Bredevangen

NV34E6ØO-GEO-RAP-1202

Ingeniørgeologisk rapport for reguleringsplan E6 Sjoa - Bredevangen

| Oppdragsnavn: | Reguleringsplan E6 Øyer - Otta |

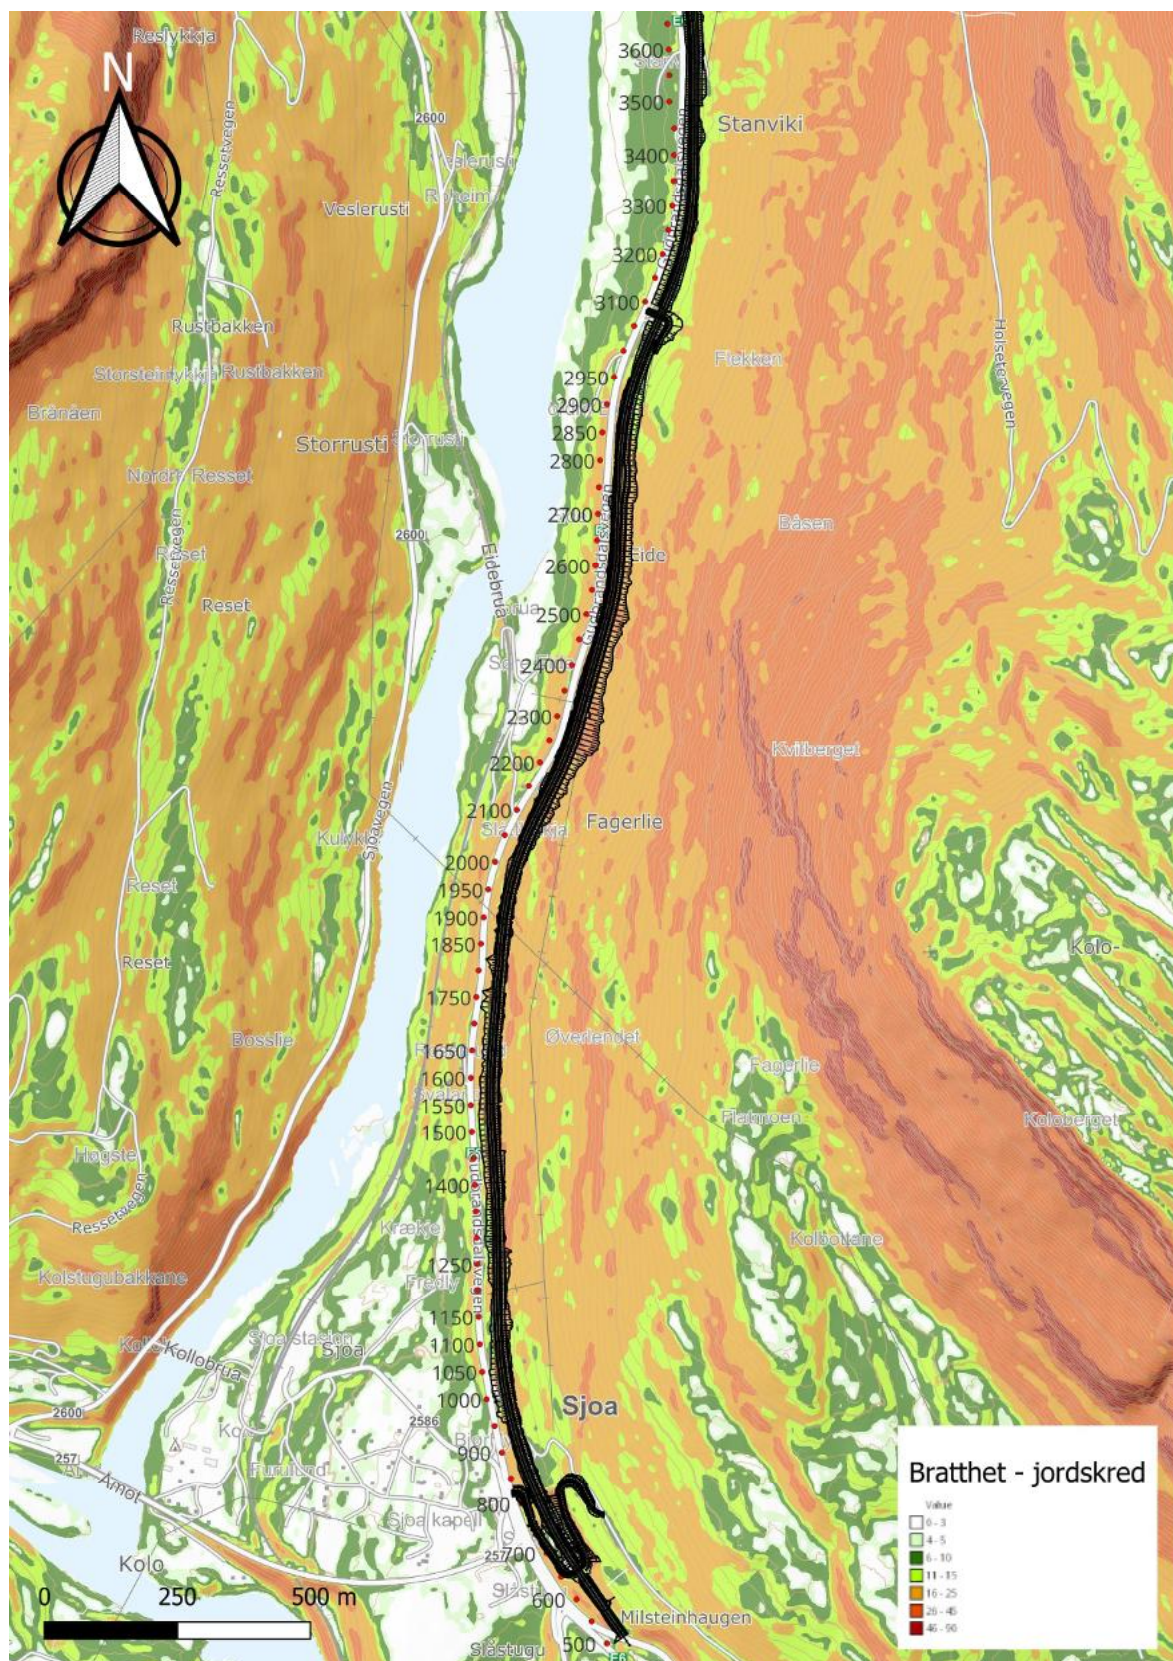
Figur 5-1 Bratthetskart. WMS-kart hentet fra Geonorge og grunnlag fra NVE.

Planområdet strekker seg fra Sjoa i sør til Bredevangen i nord. Vegtraséen følger foten av en østvendt fjellformasjon, med elven Gudbrandsdalslågen liggende vest for traséen, se Figur 5-1. Terreng langs bergskjæringene er dominert av ur og løsblokker i områder med bratt helning. I sørlige deler av traséen, ved Sjoa, er det fast fjell i dagen. Videre nordover går dette gradvis over fra ur og enkelte større blokker i terreng til større avløst berg/blokkerblokker, størrelse varierer fra ca.  $0,5 \times 0,5 \times 0,5$  m til opptil  $5 \times 5 \times 5$  m og størrelsen øker generelt mot nord.

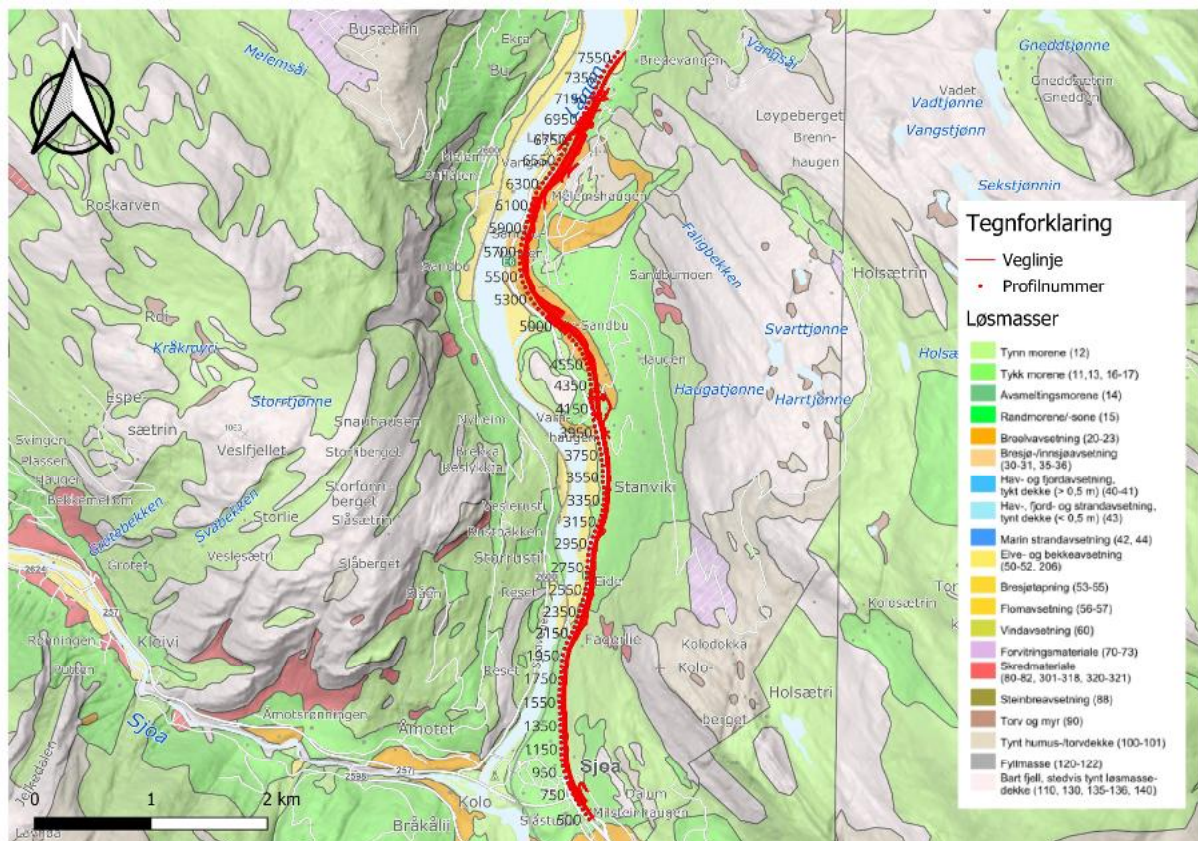
Figur 5-2 Løsmassekart med grunnlag fra NGU.

Opplysninger om løsmassedekket er hentet fra NGU sitt løsmassekart og fra feltbefaringer. NGU har utarbeidet løsmassekart som dekker planområdet, løsmassekartet er sammensatt av kartlegging av løsmasser i ulike målestokk iht. NGU. Figur 5-2 viser et utsnitt av løsmassekartet som dekker området.

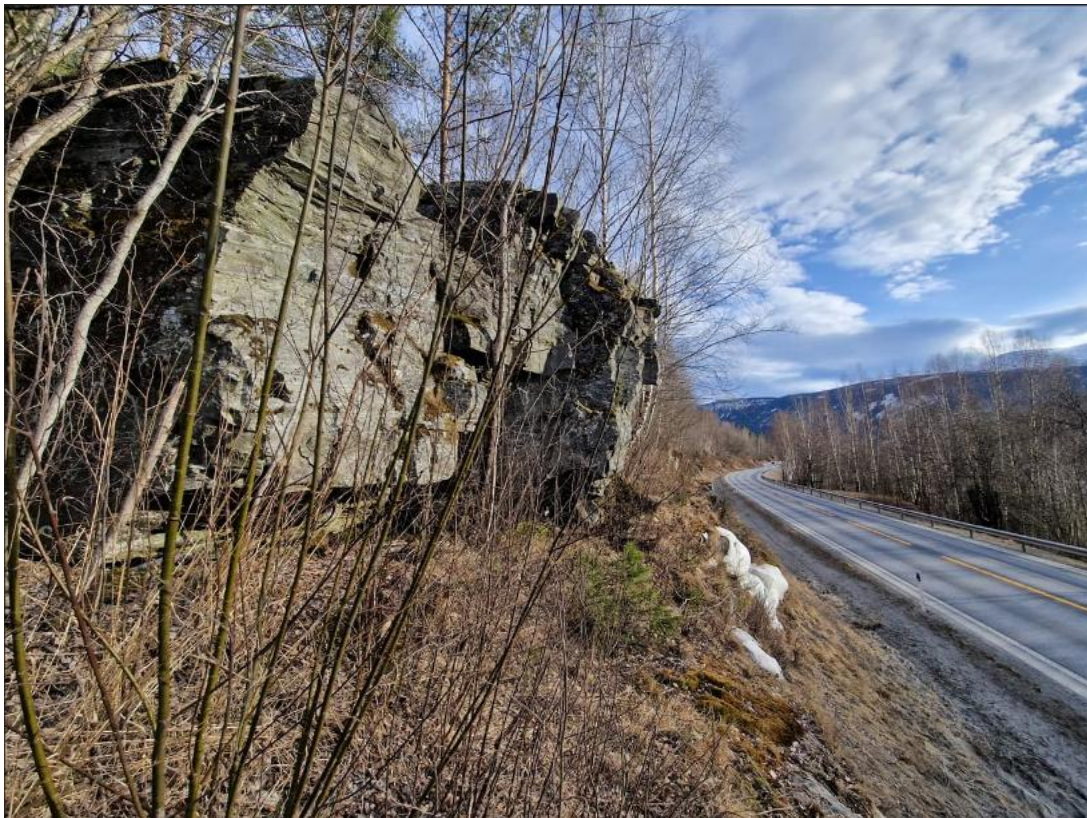
Figur 5-3: Store blokker med avløst berg over eksisterende E6 ved ca. profil 2640. Bilde er tatt mot sør.

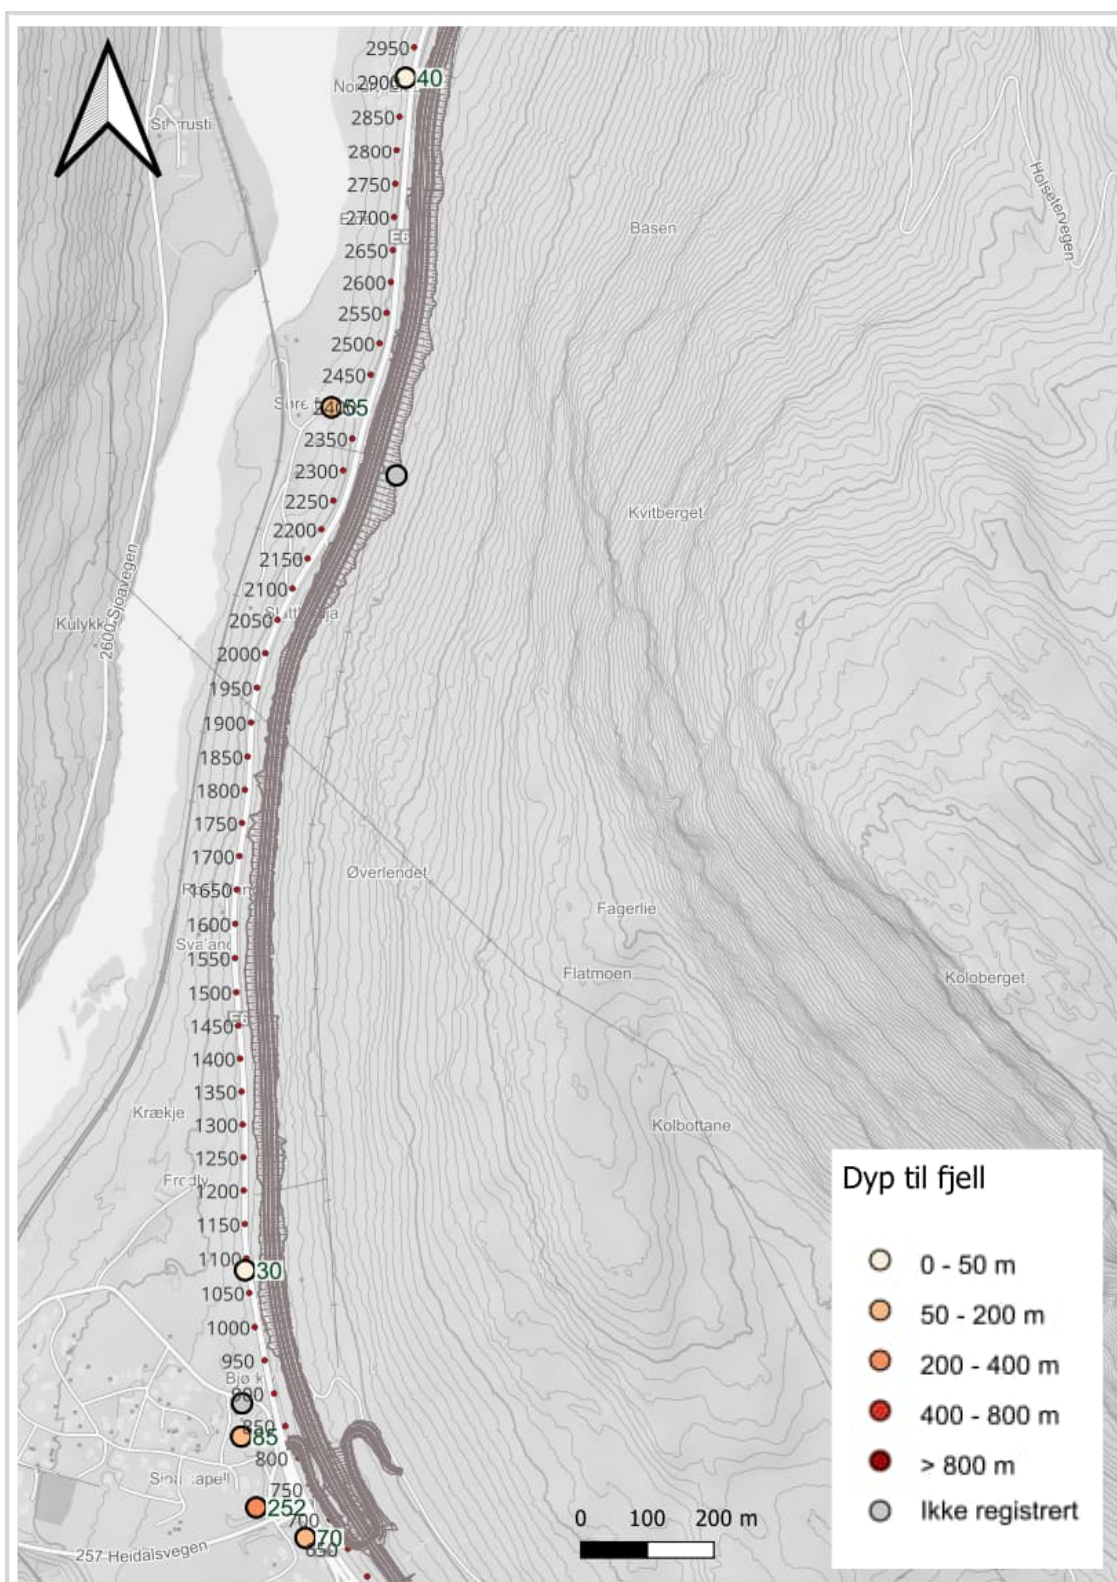
Figur 5-5: Registrerte brønner i GRANADA langs strekning med bergskjæring.

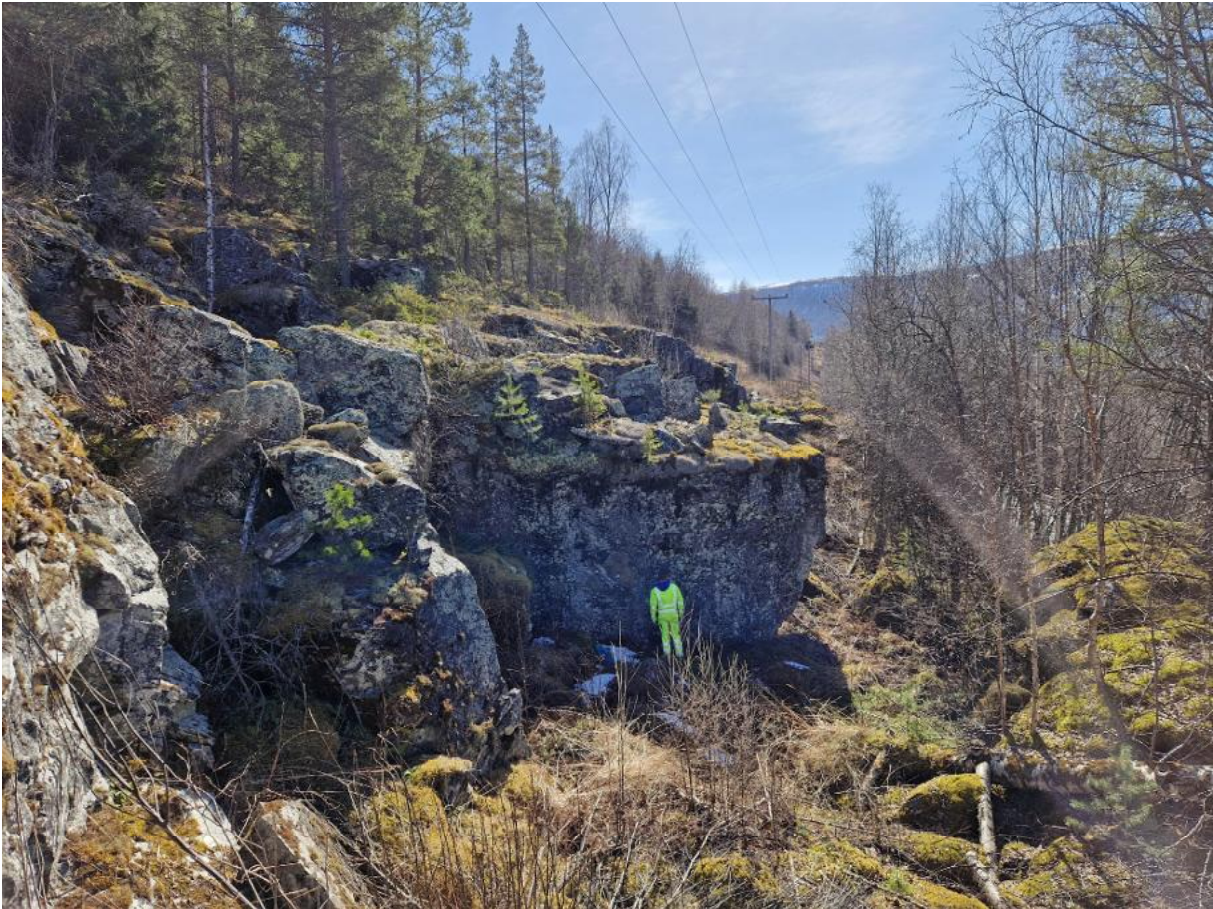
Figur 7-1: Større avløste blokker som vil komme i nærheten av kontur til ny bergskjæring ved ca. profil 2650.

Det er relativt liten løsmassemekthet langs store deler av den planlagte skjæringen. Hovedsakelig er det et tynt dekke av vegetasjon bestående av mose og gress over berg samt masser med ur. Området over gaten med kraftlinje består av høyvokst furu- og løvskog. Det er også observert større avløste blokker som kan komme i eller i nærheten av planlagt bergskjæring, se eksempel i Figur 7-1. Større områder med ur eller løsmasser kan medføre behov for å etablere for eksempel støttemur eller alternativt blokksikring avhengig av størrelsen på blokkene. Løsning vurderes i samråd med geotekniker.

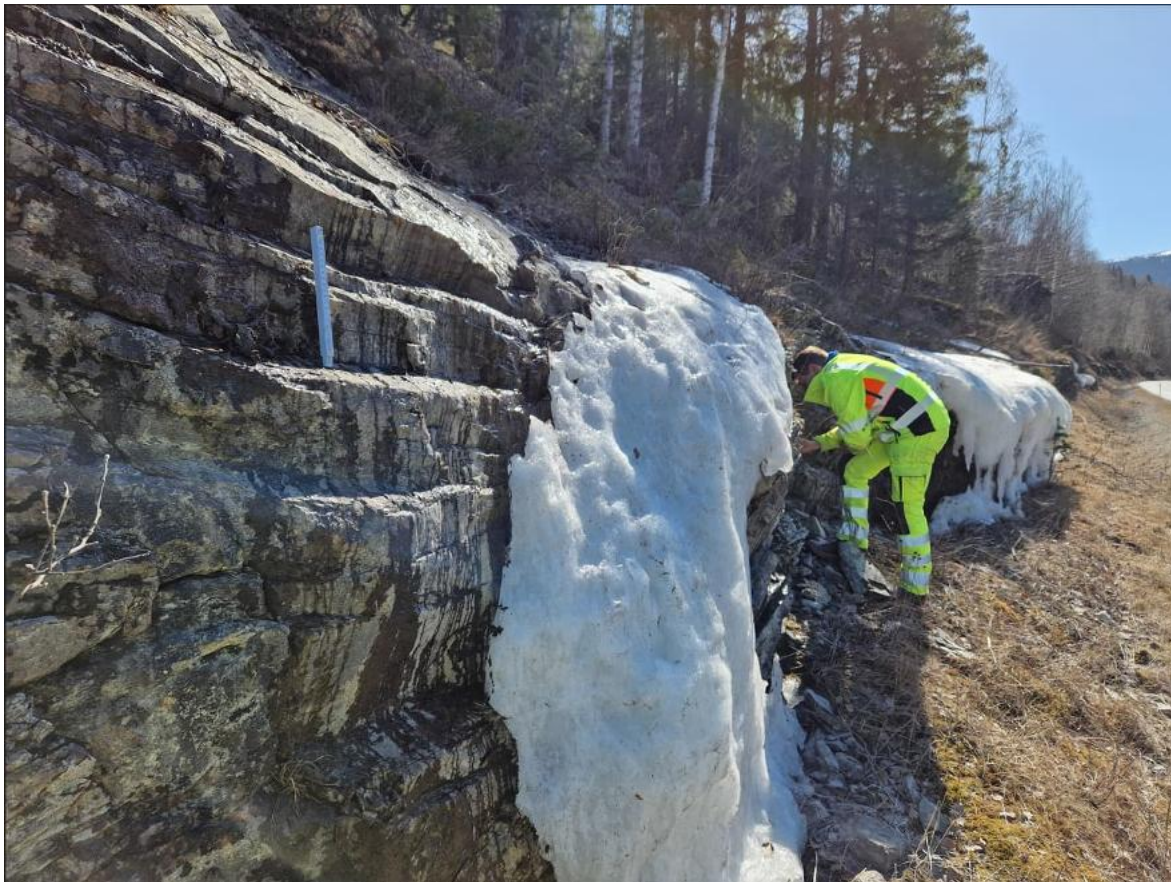
Figur 7-2: Tegn på at det forekommer isdannelse i eksisterende skjæring langs E6. Bilde tatt ved befaring i april ved ca. profil 2700.

For å håndtere problemer knyttet til is og vann i skjæringsområdet der avskjærende grøfter ikke er mulig å etablere, og der grunnvann kommer ut av skjæringen, vil det være behov for montering av isnett. Endelig plassering vurderes og fastsettes av geolog under anleggsarbeidet etter første vintersesong, og gjerne etter flere vintersesonger. Det kan også være aktuelt å etablere dreneringshull for å redusere vanntrykk mot sprekker og dermed forbedre stabiliteten. En fortløpende kartlegging av både geologiske forhold og vanninnslag vil være nødvendig gjennom hele anleggsperioden, og sikringstiltak må tilpasses løpende etter forholdene.

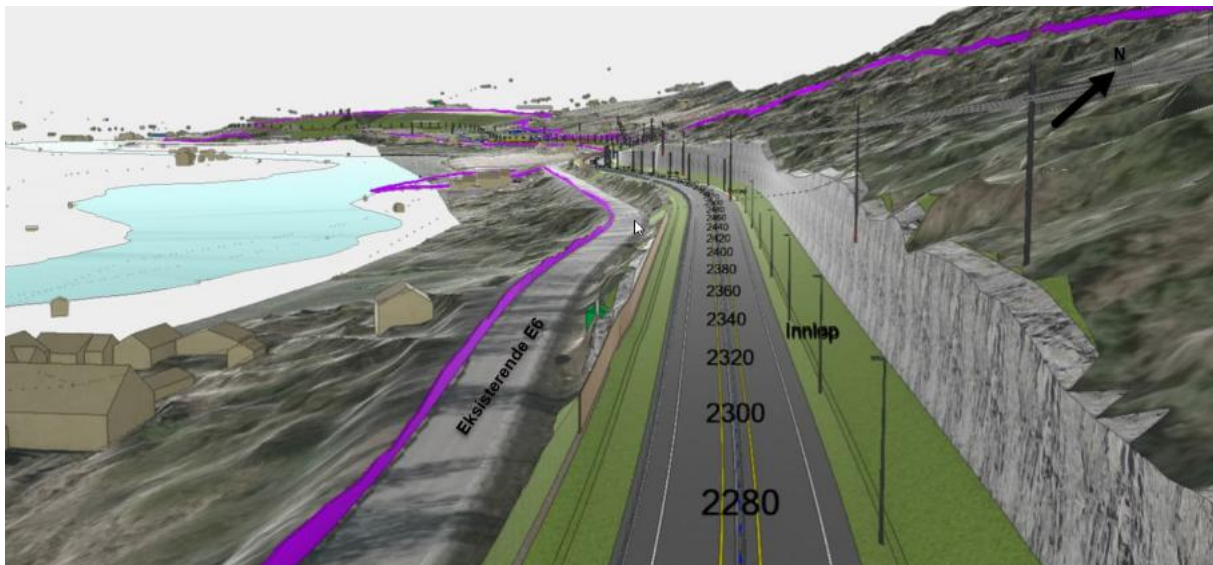
Figur 7-3 Utklipp fra Trimble-modellen. De planlagte bergskjæringene ligger i nærheten til kritisk infrastruktur (E6).

På grunn av nærhet til E6 vil steinsprut eller blokknedfall kunne være et mulig problem ved rensk og berguttak, se eksempel i Figur 7-3. Salver og pigging må derfor dekkes godt og sprengningstidspunkt må koordineres mot trafikk. Metode for berguttaket må i tillegg tilpasses eksisterende E6. Ved berguttak med sprengning vil det kunne oppstå problemer

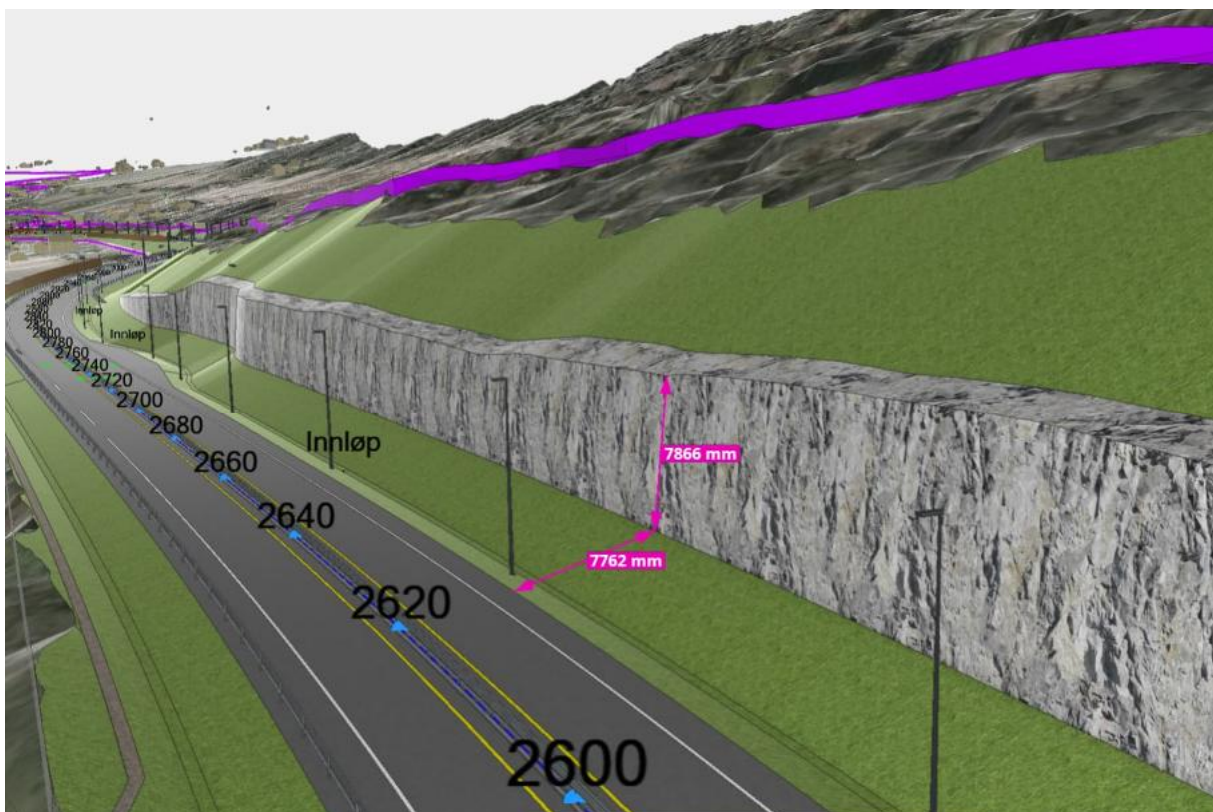
Figur 7-4 Utklipp fra Trimble-modellen. Utklippet viser grøftebredde og skjæringhøyde ved ca. profil 2600.

Vann og is skal sikres enten ved avskjærende grøft og nisjer som må vurderes før berguttak, eller ved bruk av isnett. Endelig plassering vurderes og fastsettes av geolog før og under anleggsarbeidet, og etter første vintersesong, og gjerne etter flere vintersesonger.

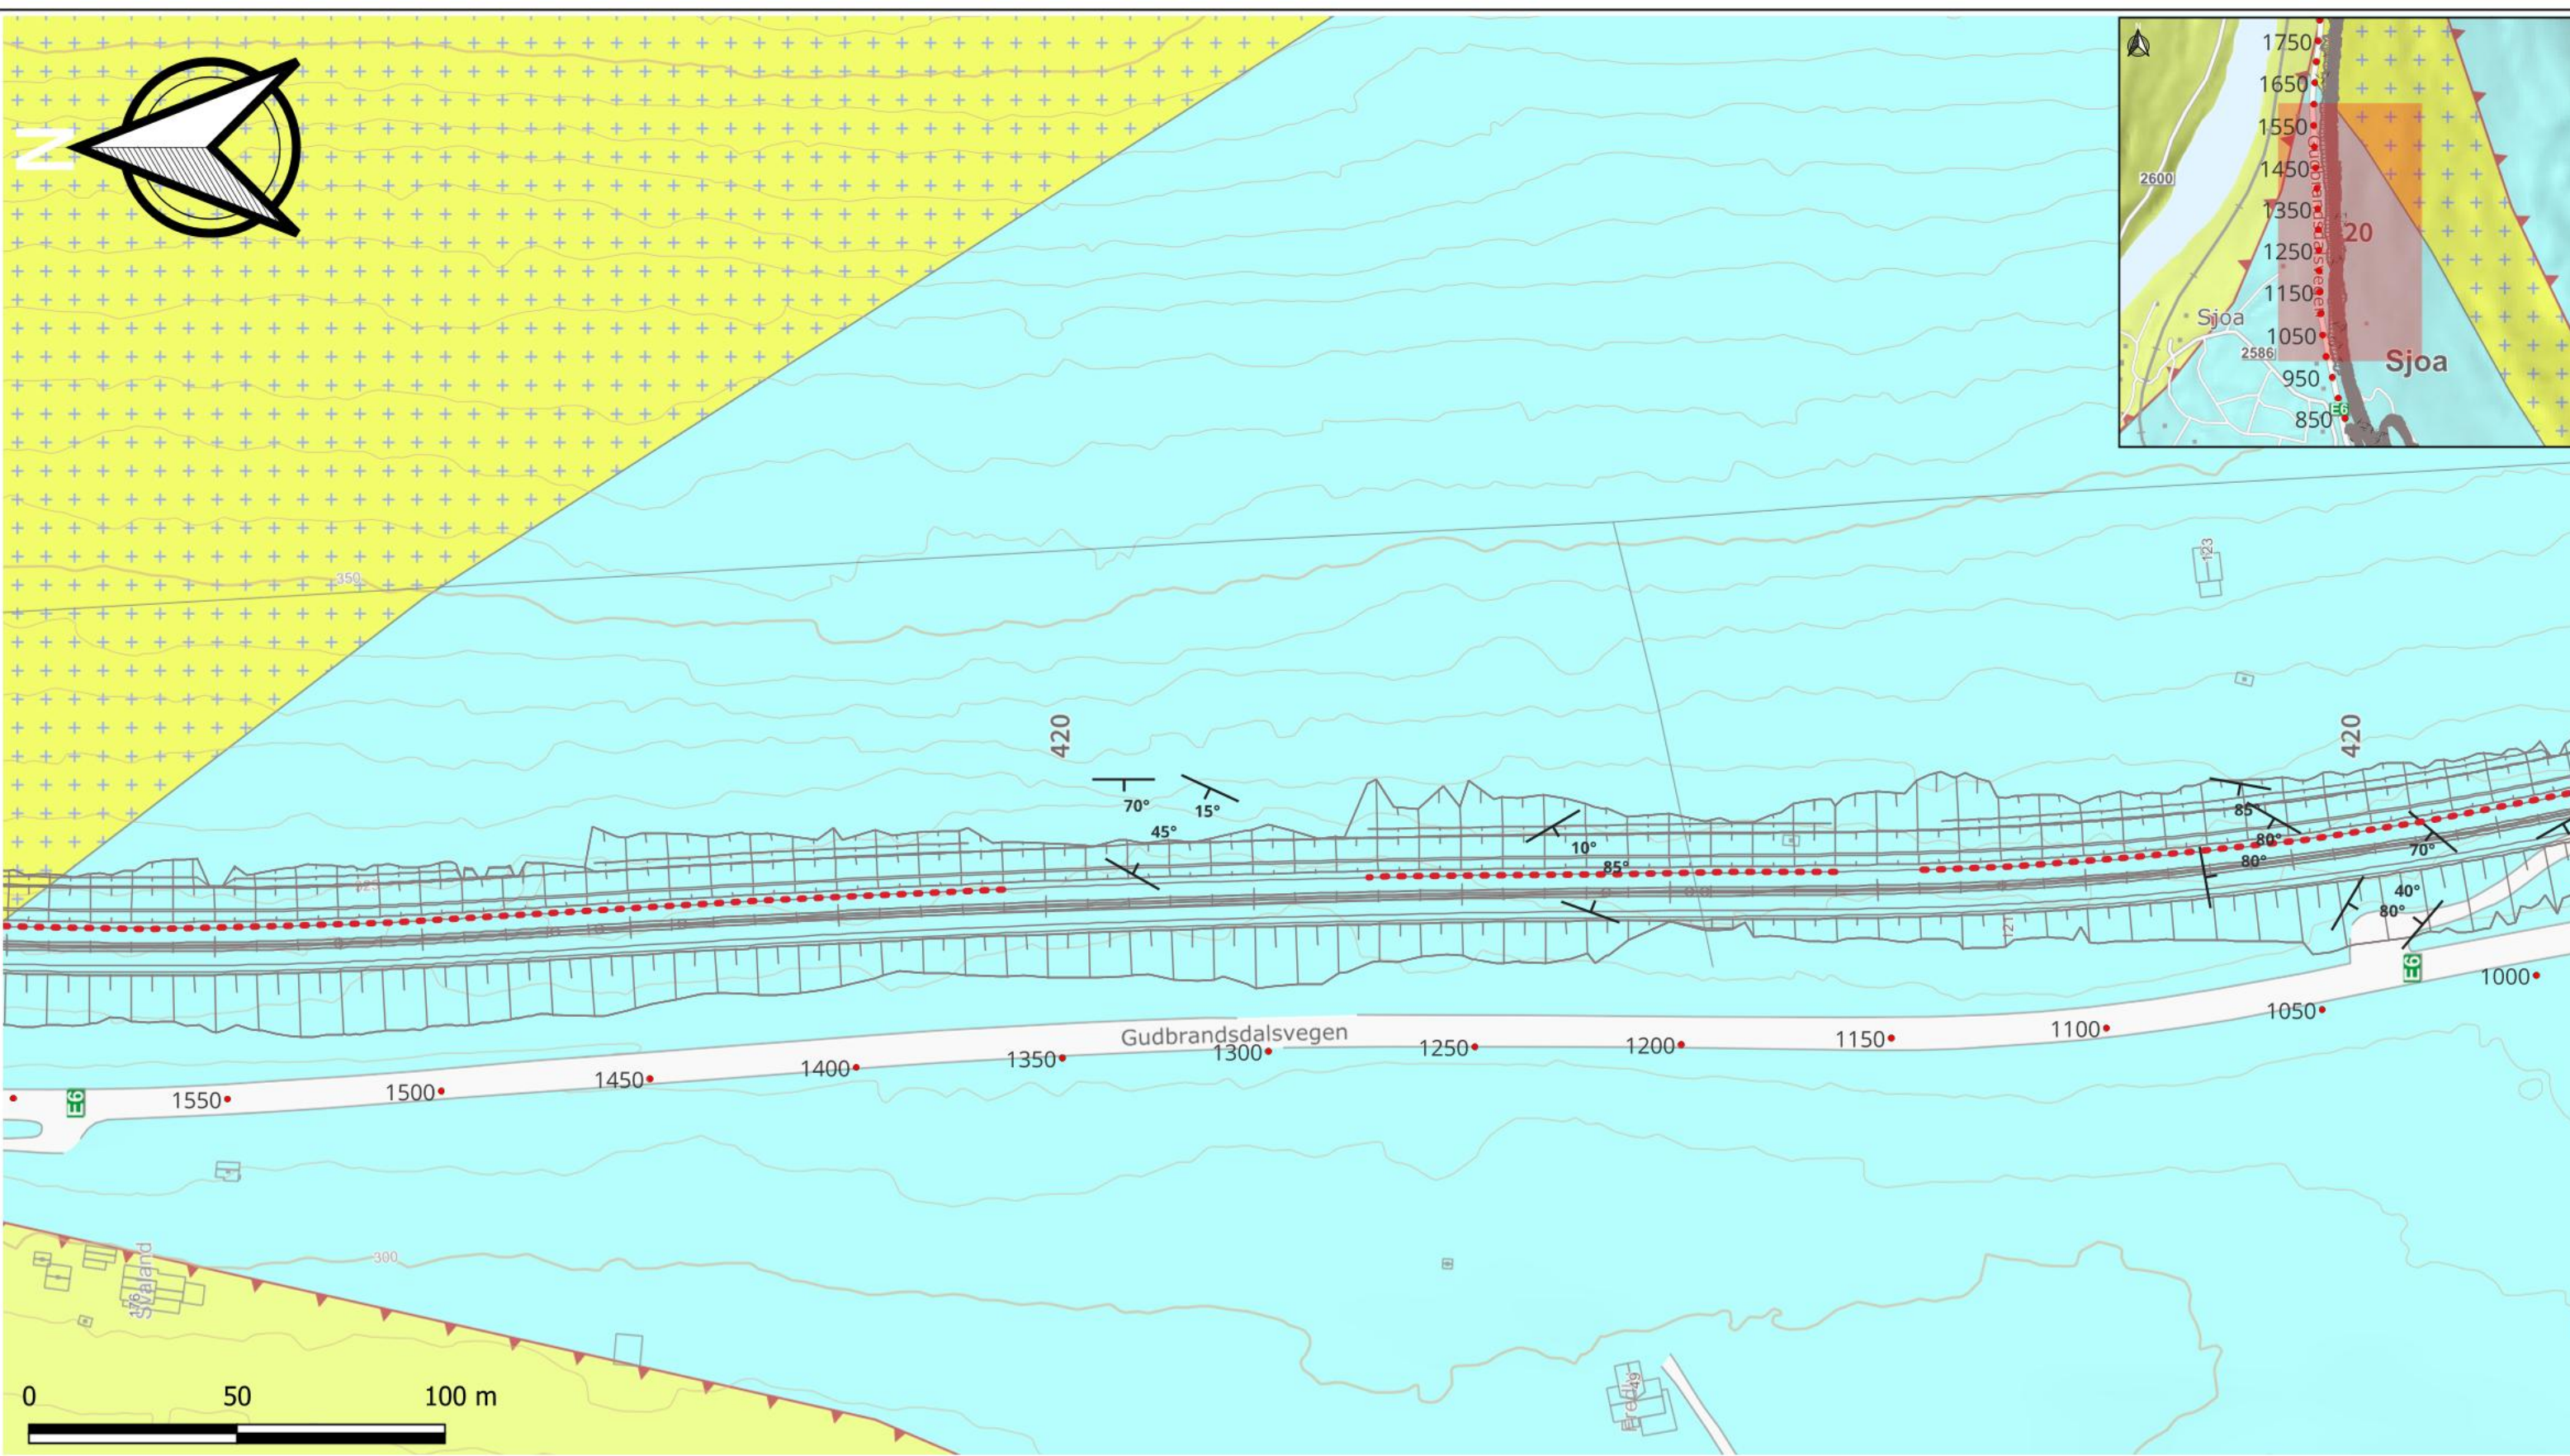
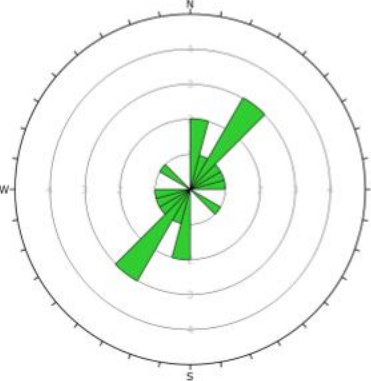
E6 Sjoa - Bredevangen  
Plantegning bergskjæringer  
Tegningsnr.: V501

Sprekkeros med målinger fra profil 1000-1400

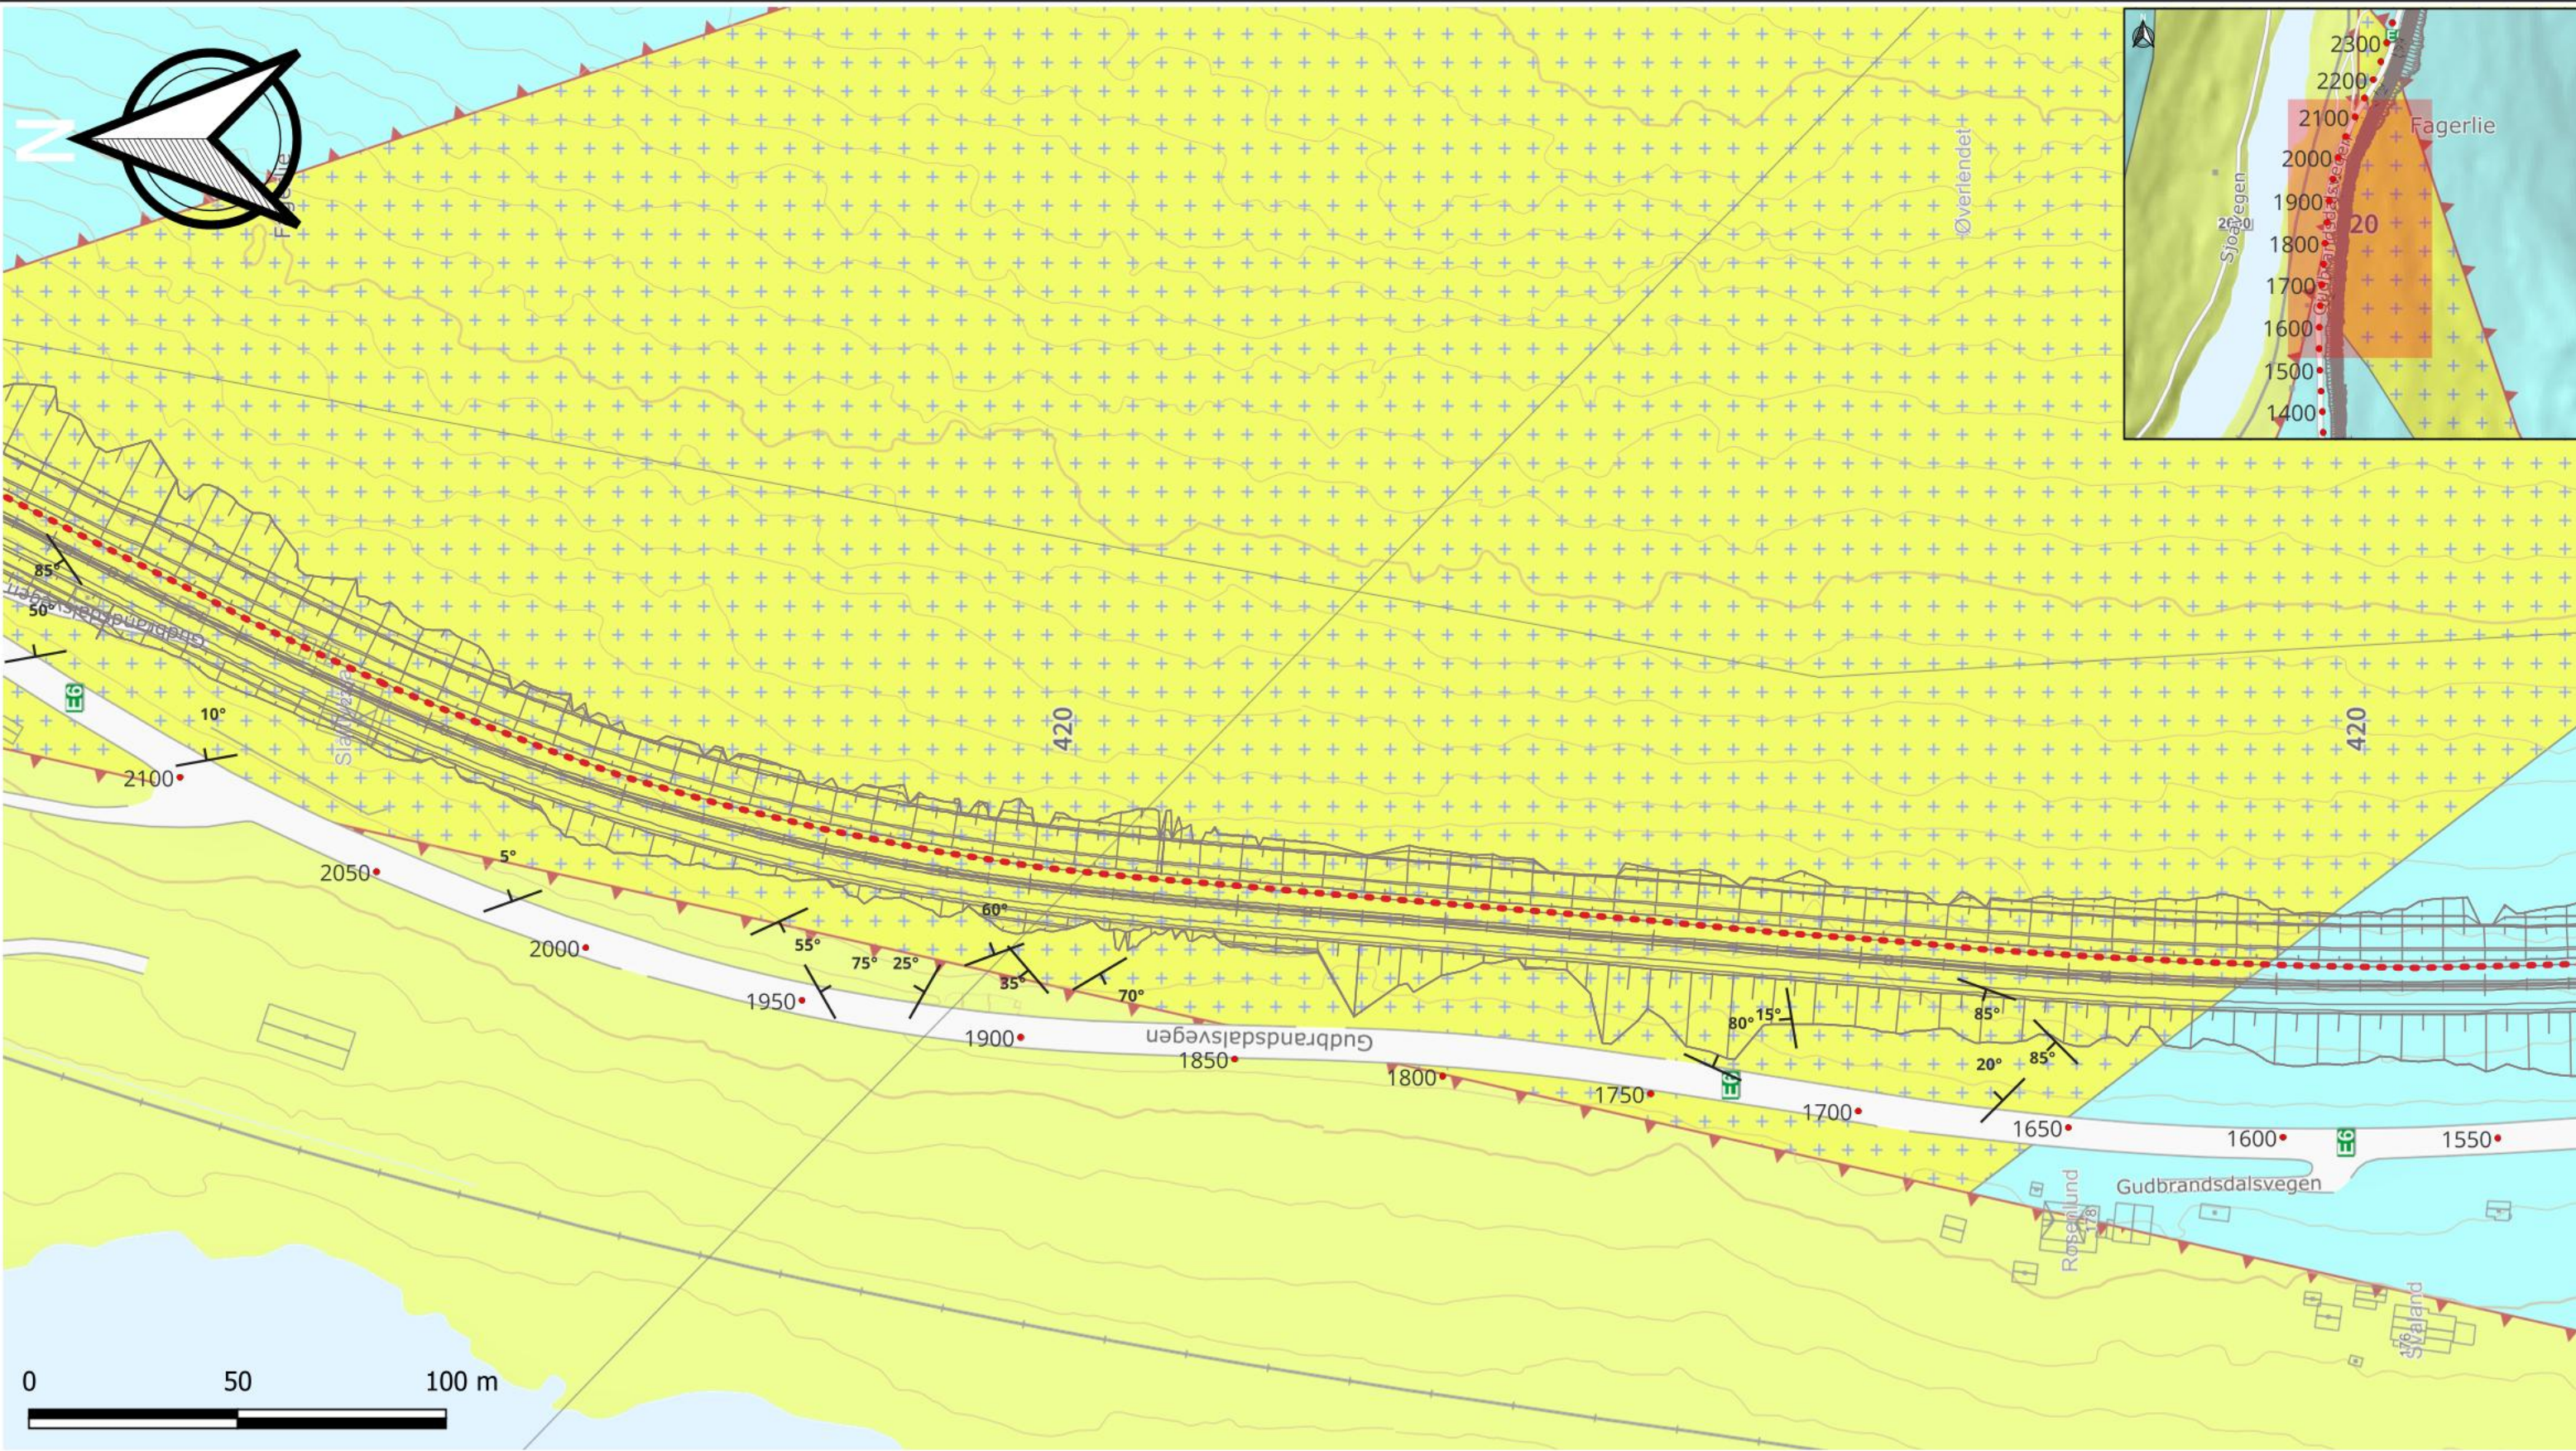
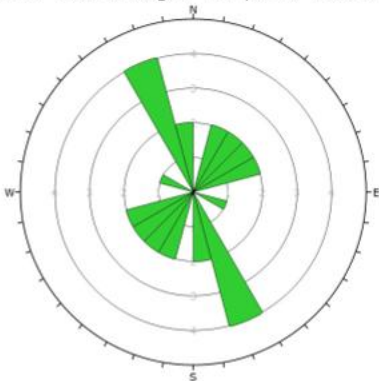
E6 Sjoa - Bredevangen  
Plantegning bergskjæringer  
Tegningsnr.: V502

Sprekkeros med målinger fra profil 1600-2300

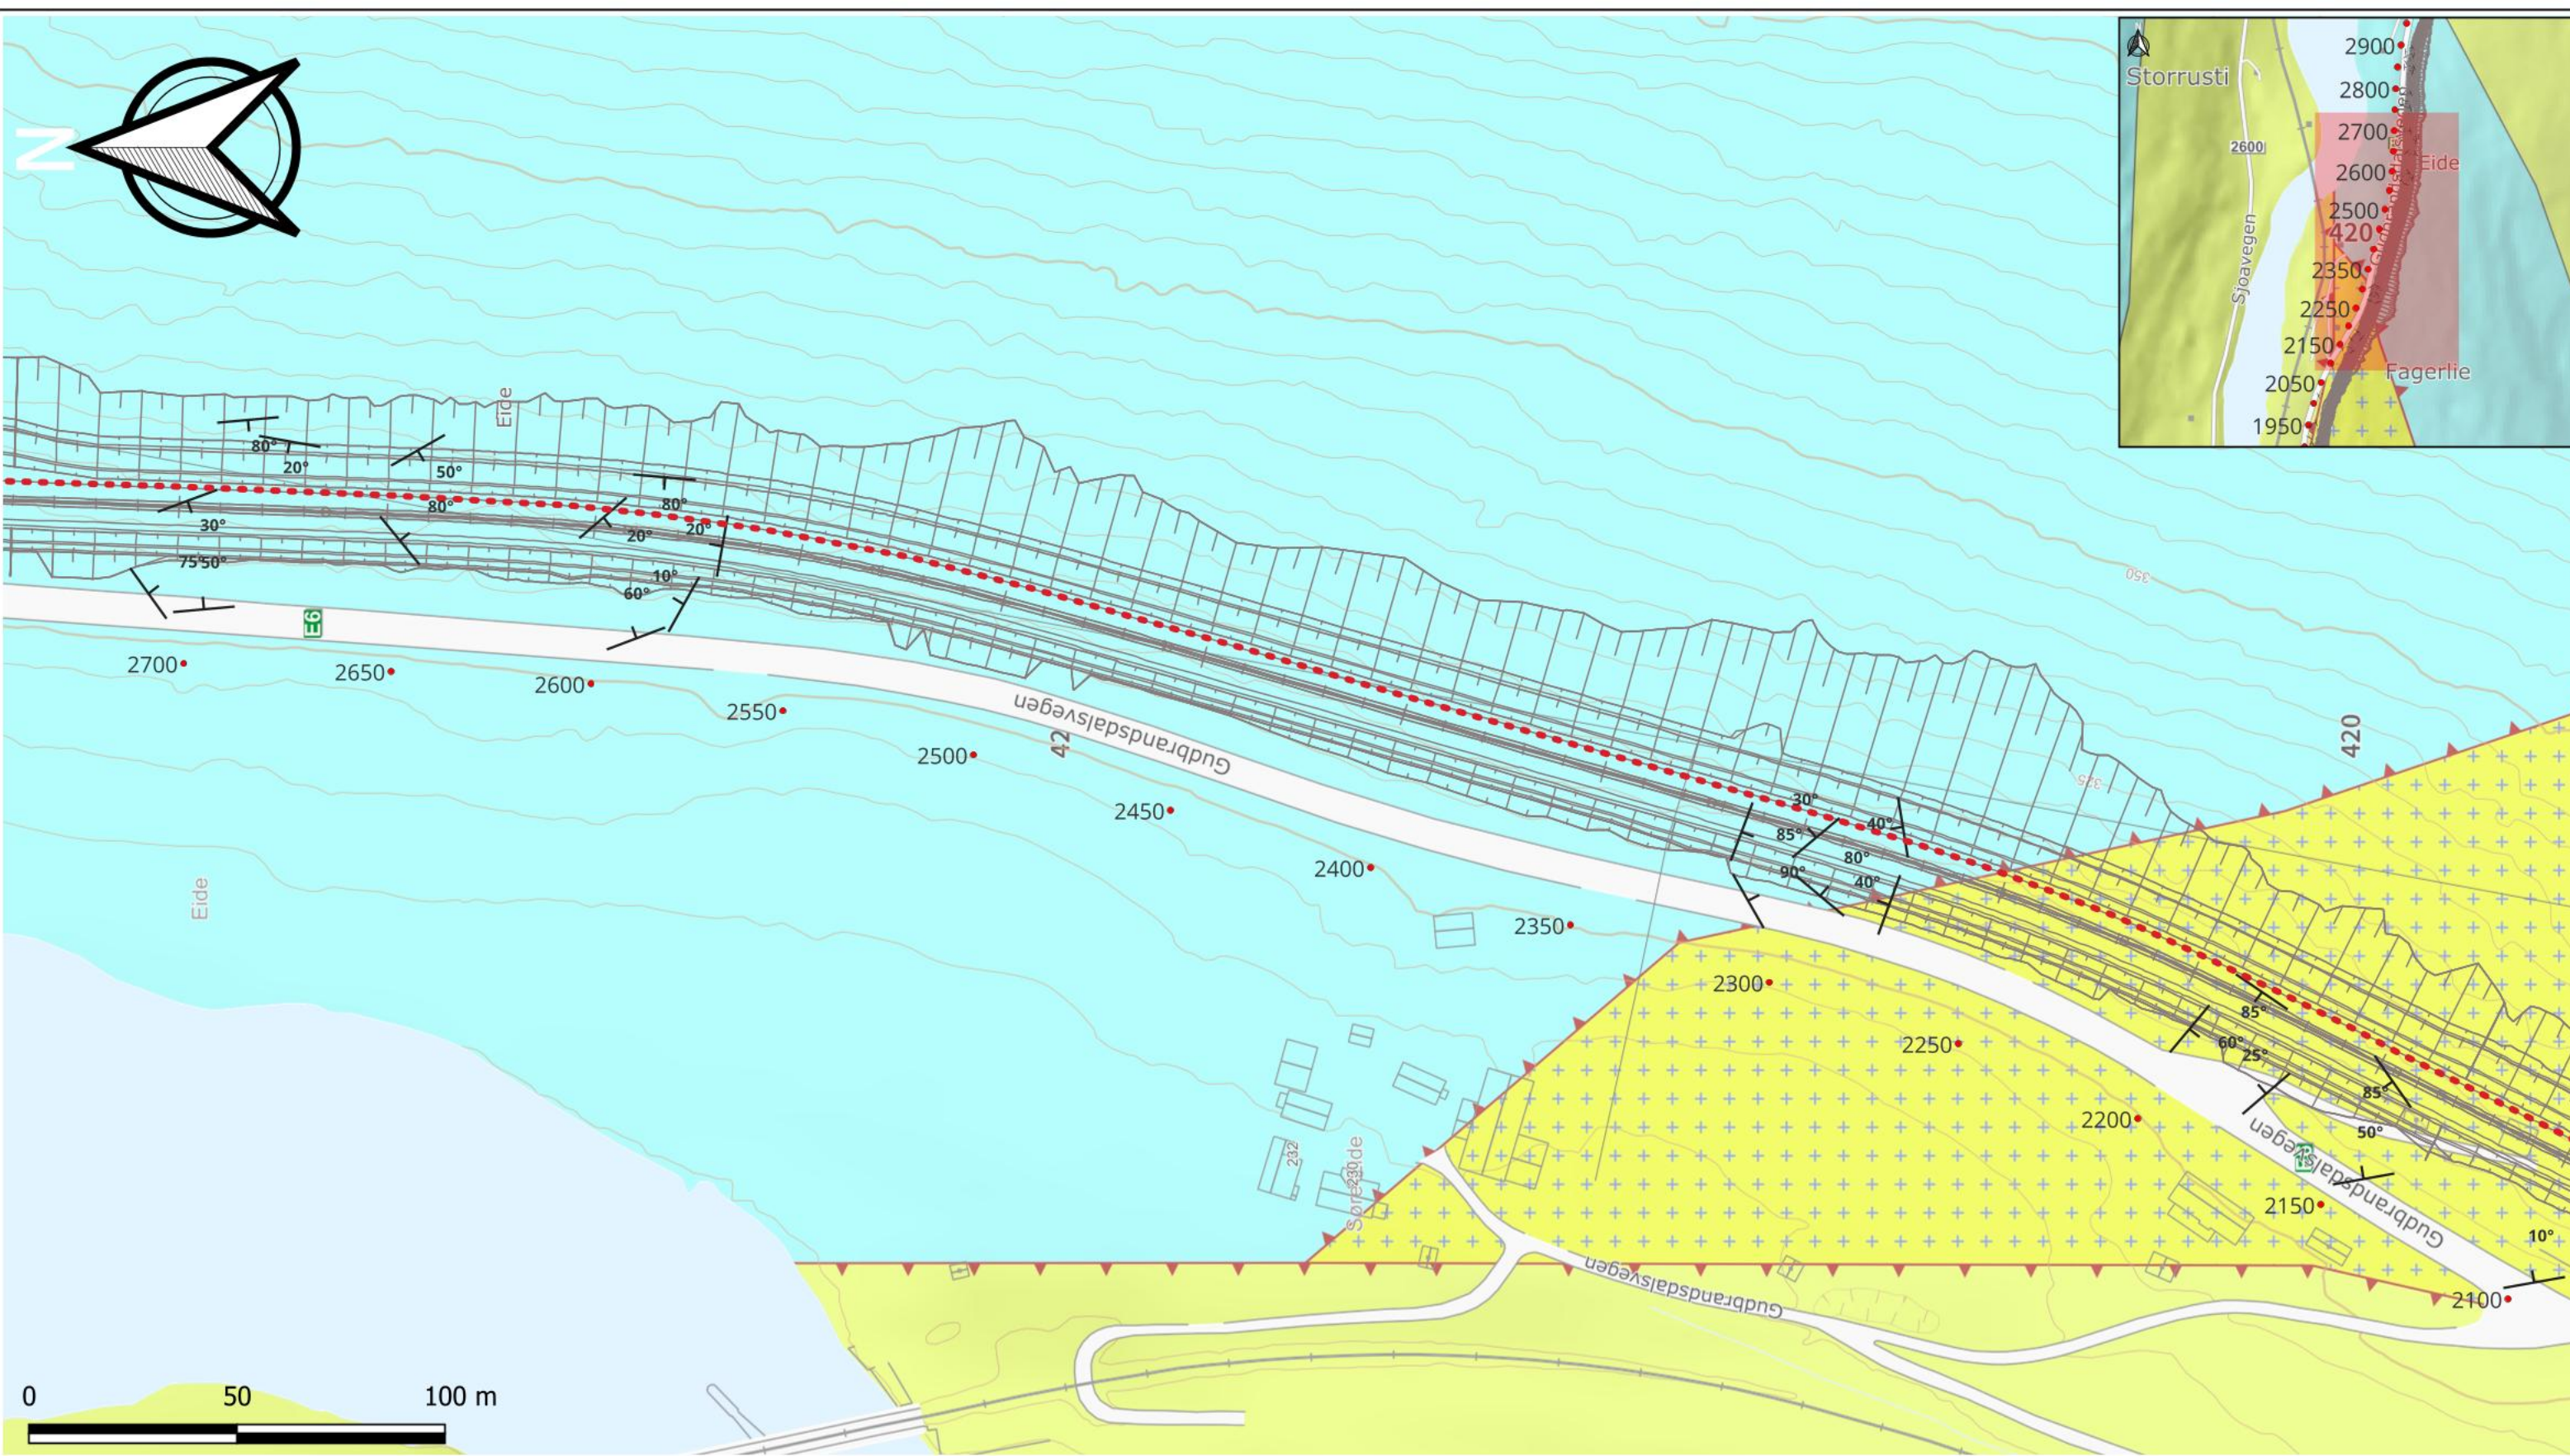
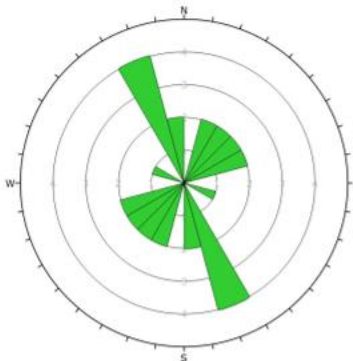
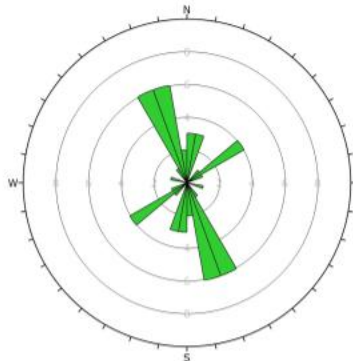
E6 Sjoa - Bredevangen  
Plantegning bergskjæringer  
Tegningsnr.: V503

Sprekkeros med målinger fra profil 1600-2300

Sprekkeros med målinger fra profil 2300-2900
