# Ingeniørgeologisk rapport, E6 Sjoa-Bredevangen

NV34E6ØO-GEO-RAP-1202

Ingeniørgeologisk rapport for reguleringsplan E6 Sjoa - Bredevangen

| Oppdragsnavn: | Reguleringsplan E6 Øyer - Otta |

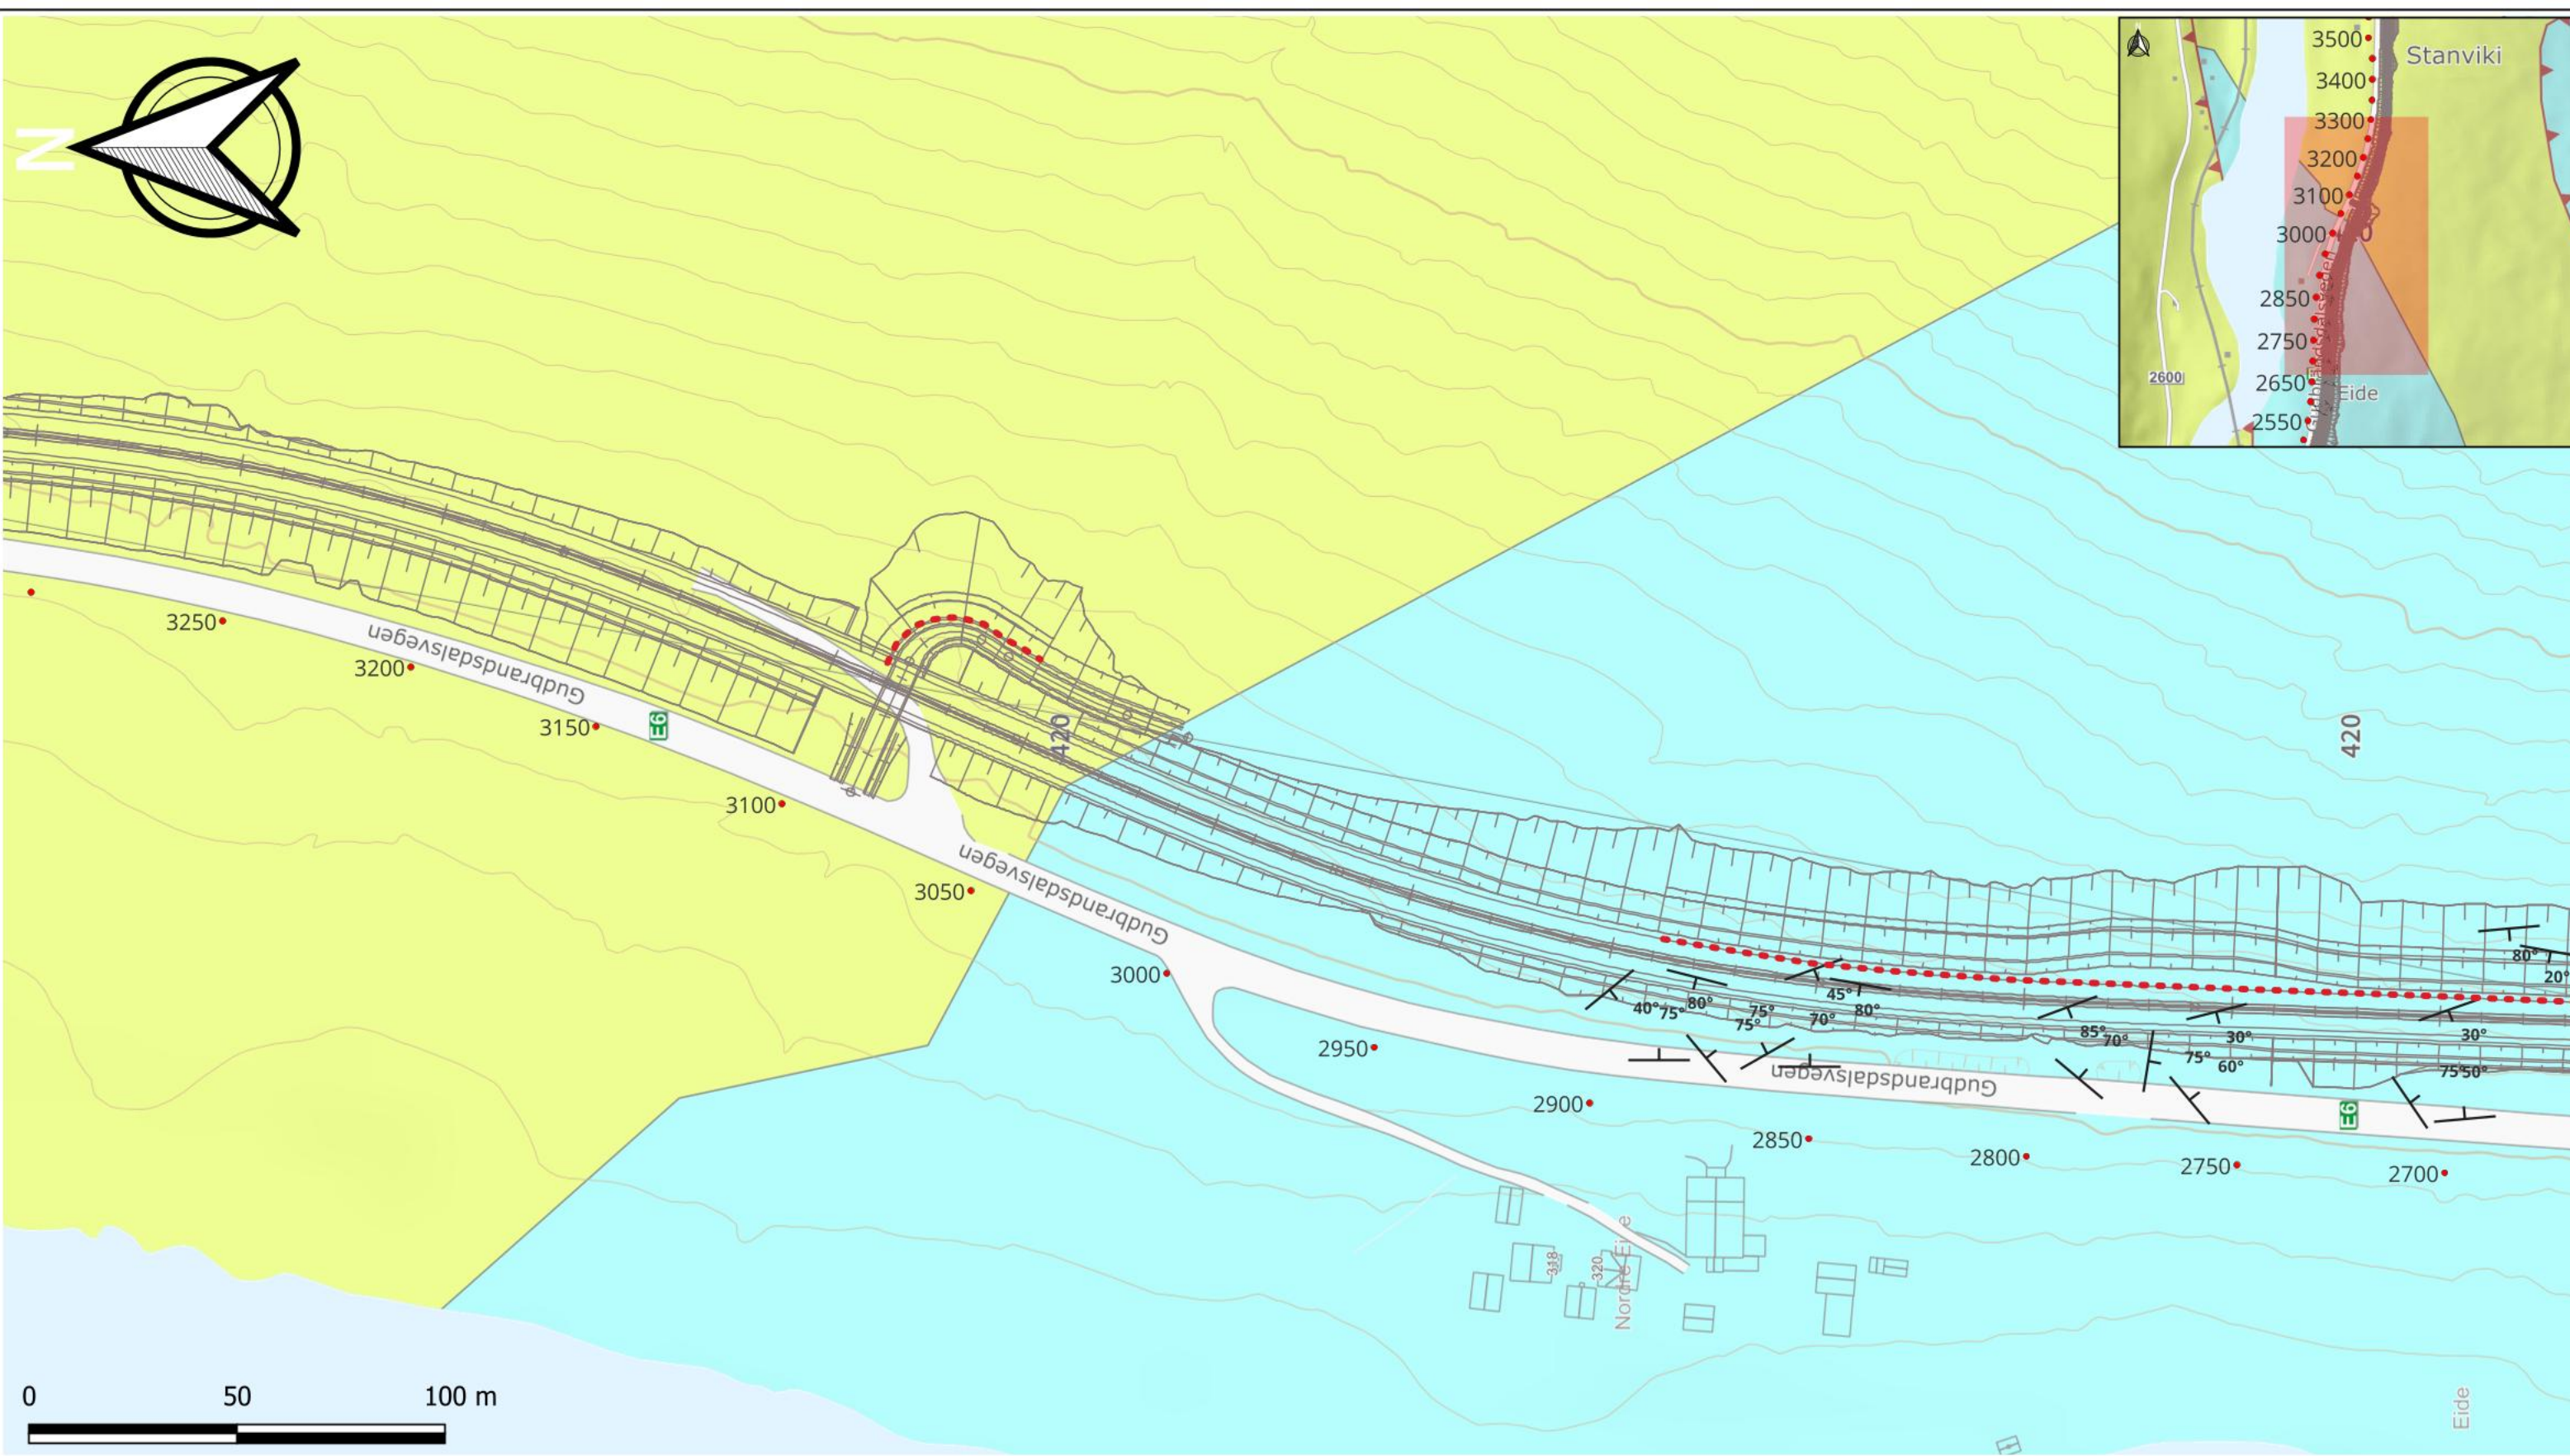
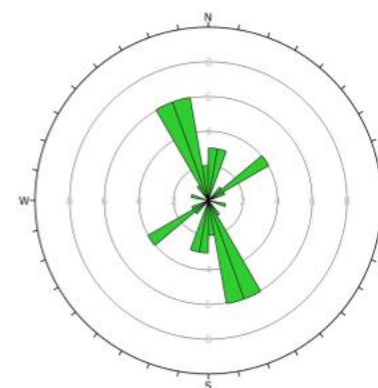
E6 Sjoa - Bredevangen  
Plantegning bergskjæringer  
Tegningsnr.: V504

Sprekkeros med målinger fra profil 2300-2900

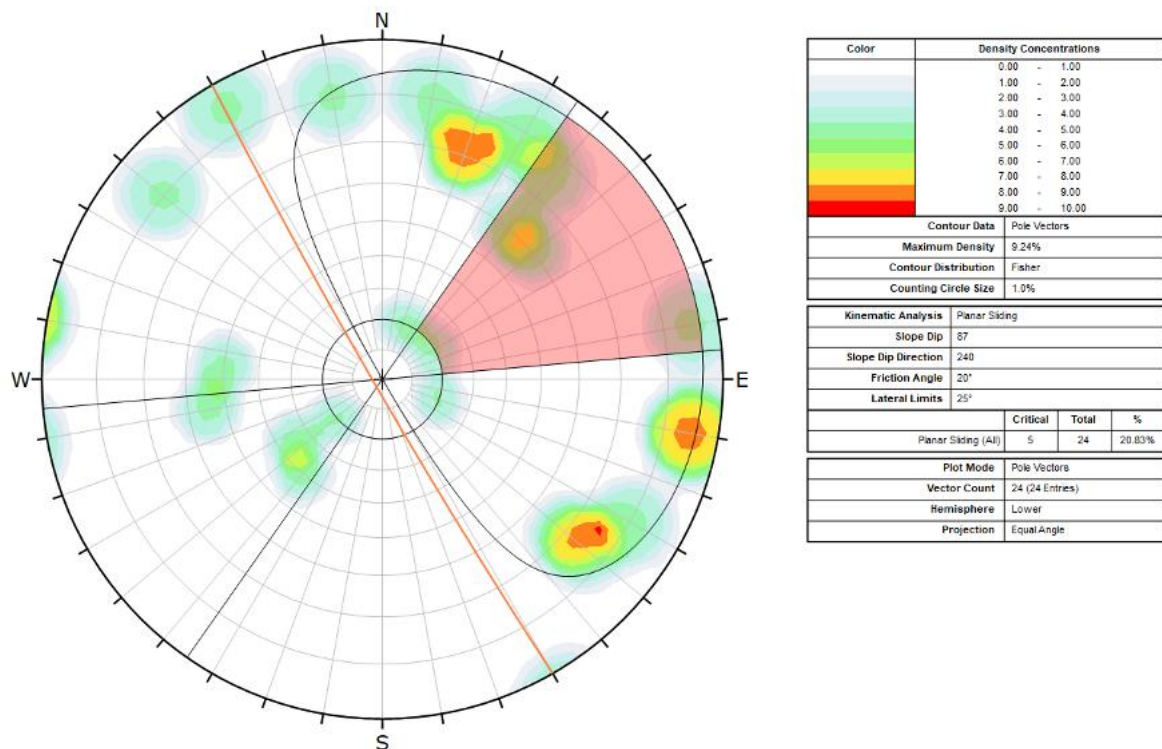
Figure 1: Analyse for planutglidning for skjæring mellom profil 640-1140

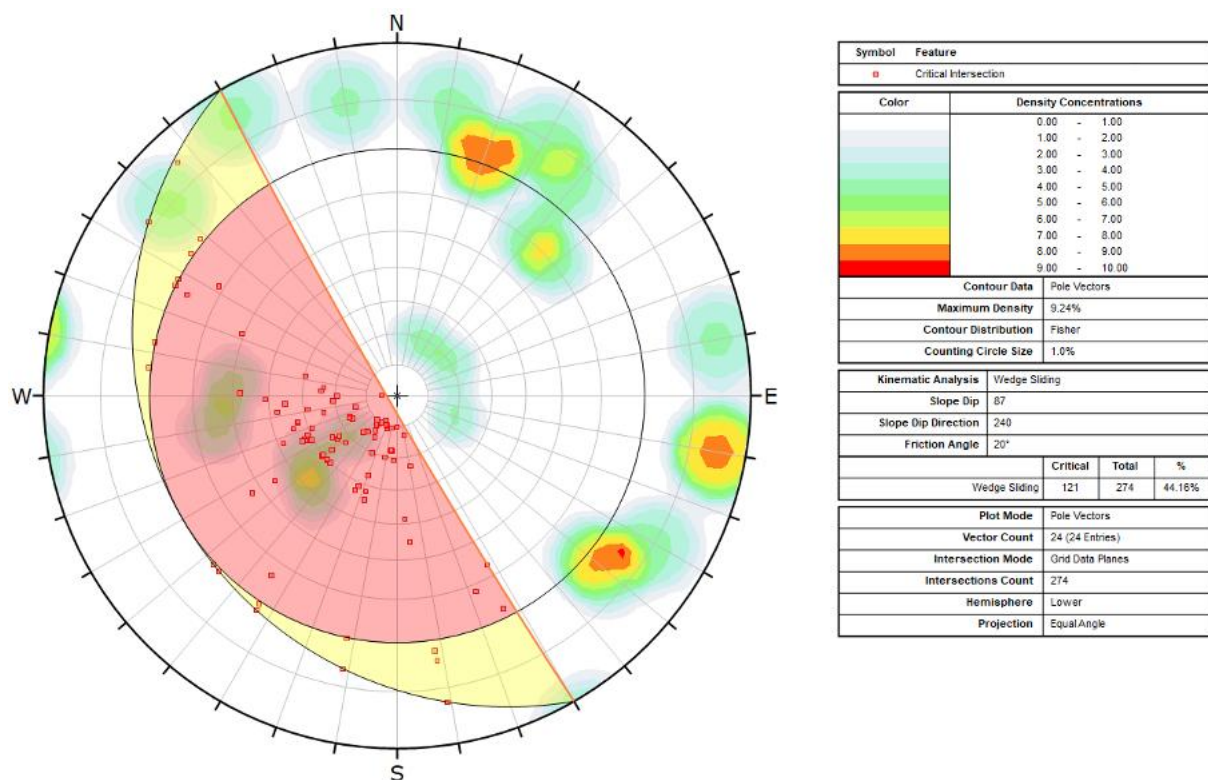
Figure 2: Analyse for kilutglidning mellom profil 640-1140

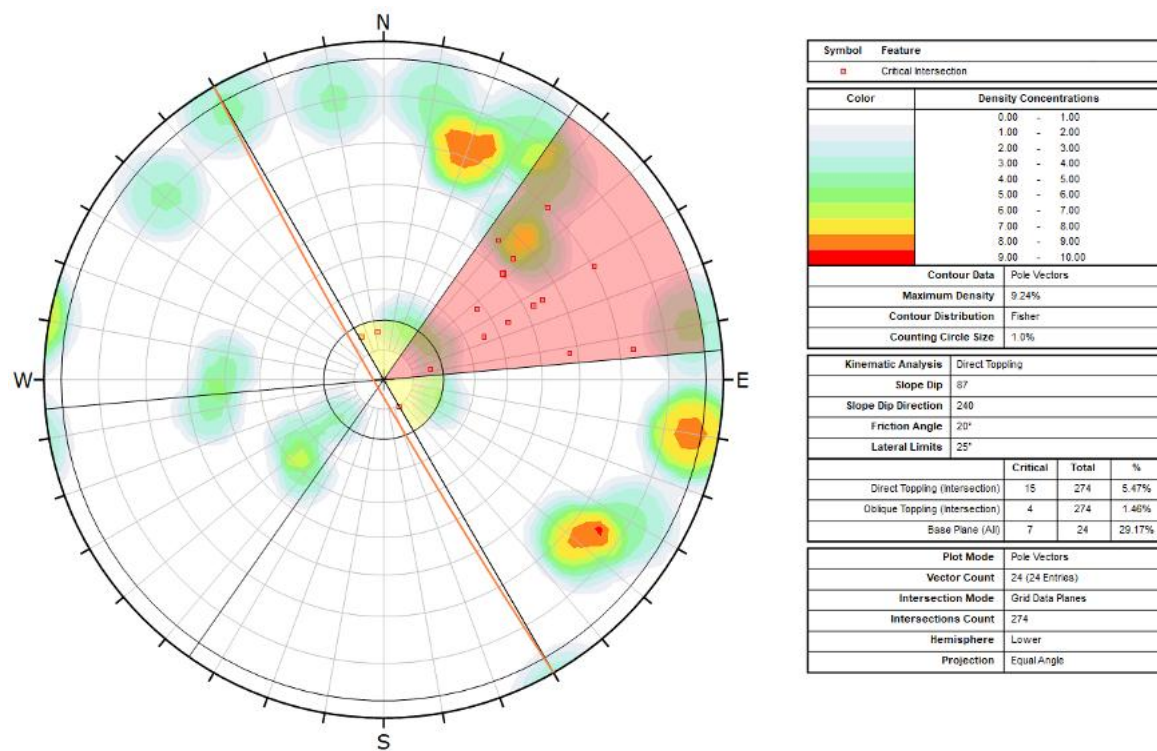
Figur 3: Analyse for toppling/utvelting mellom profil 640-1140

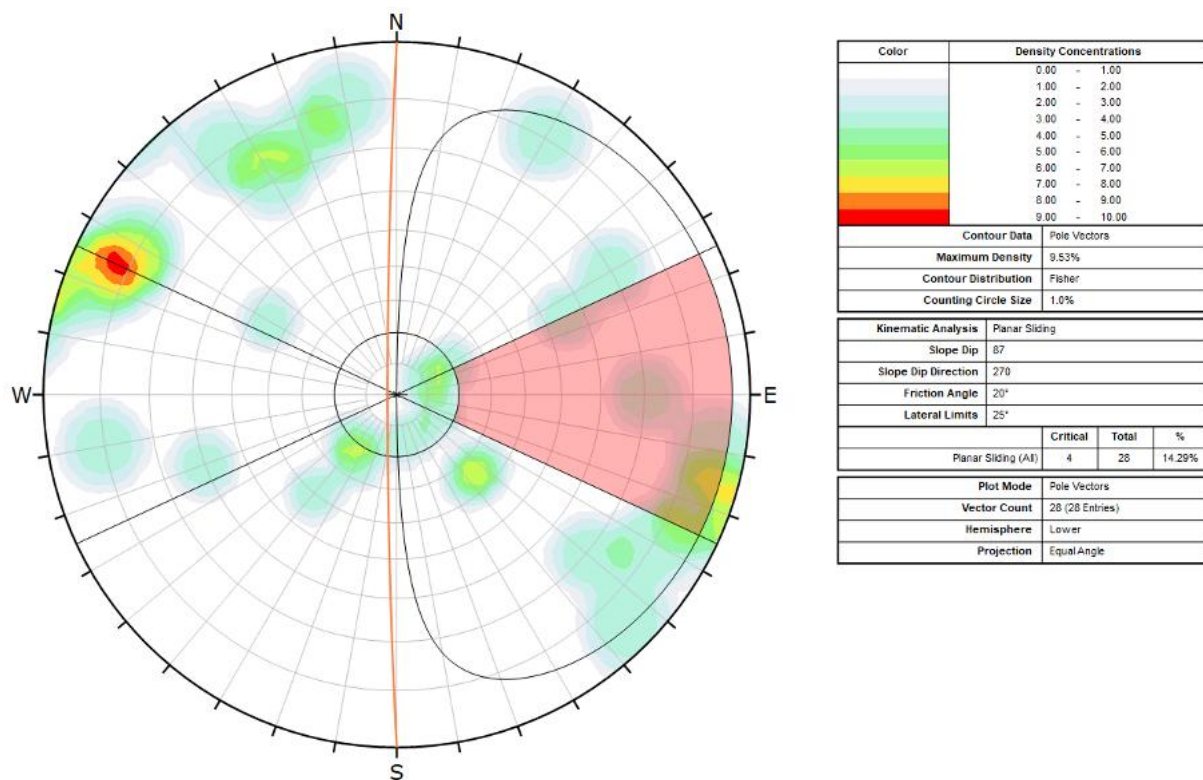
Figur 4: Analyse for planutglidning for skjæring mellom profil 1140-1800

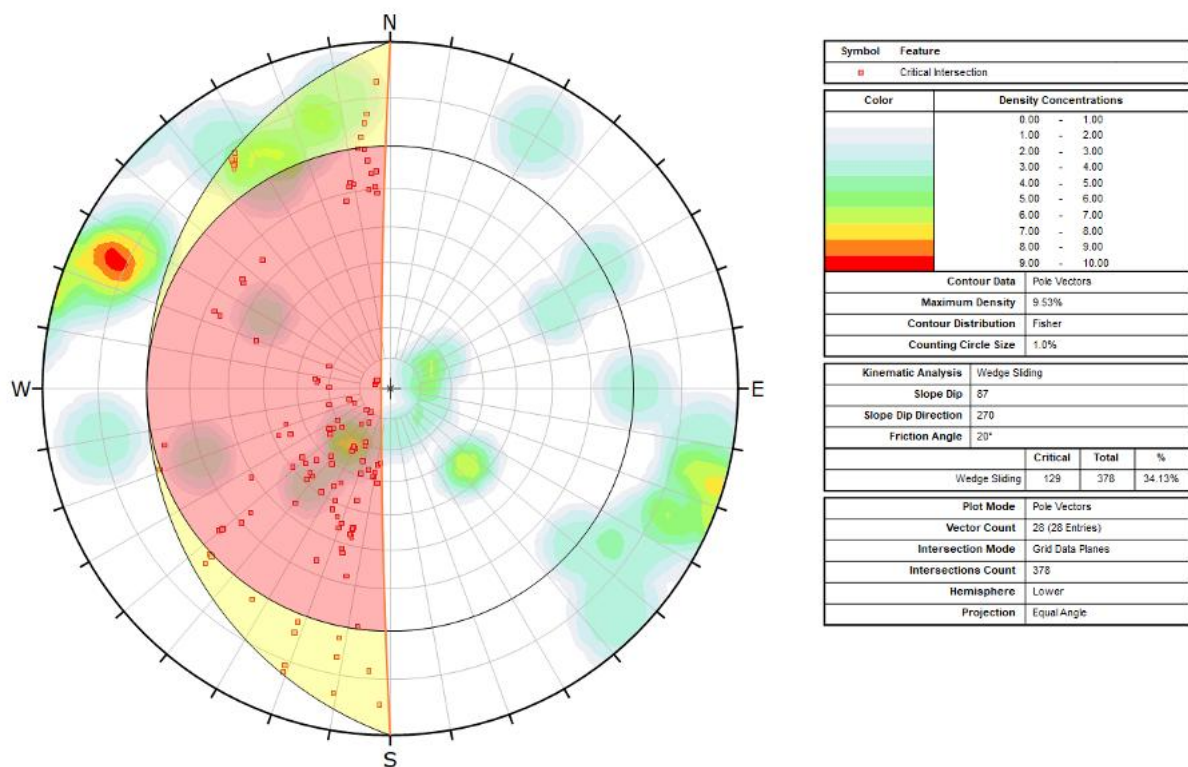
Figur 5: Analyse for kilutglidning mellom profil 1140-1800.

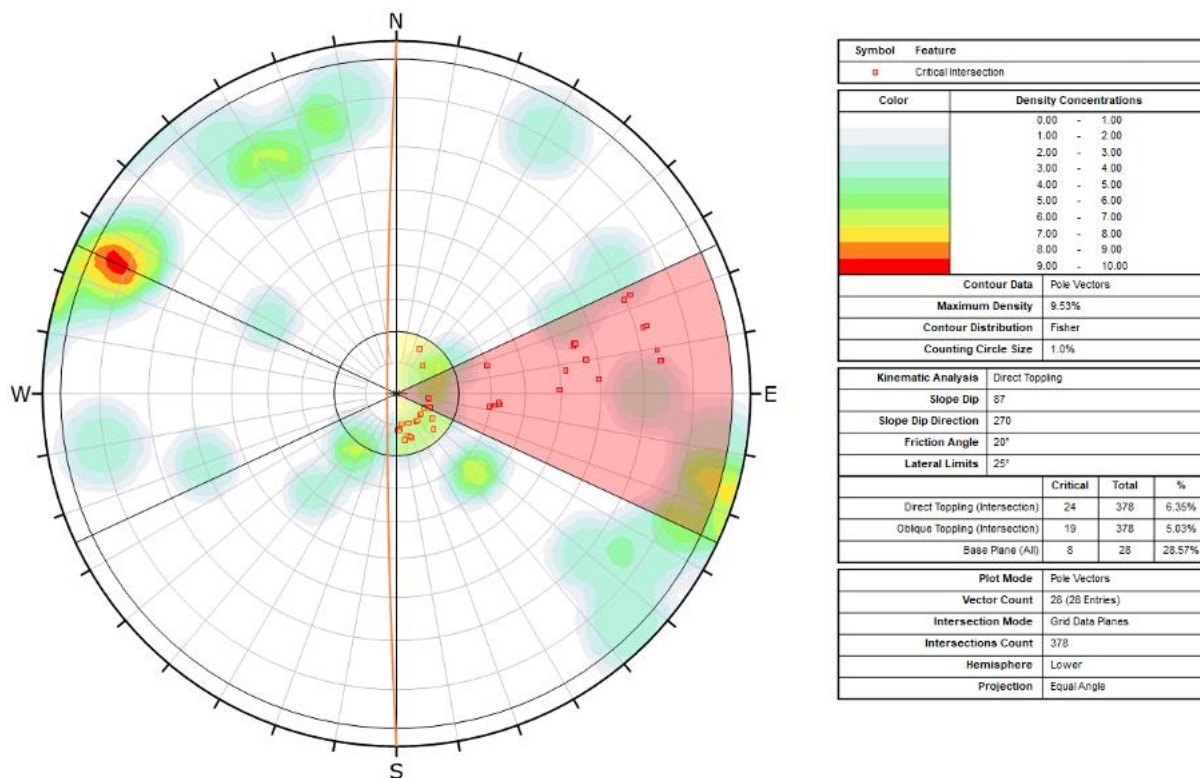
Figur 6: Analyse for toppling/utvelting mellom profil 1140-1800

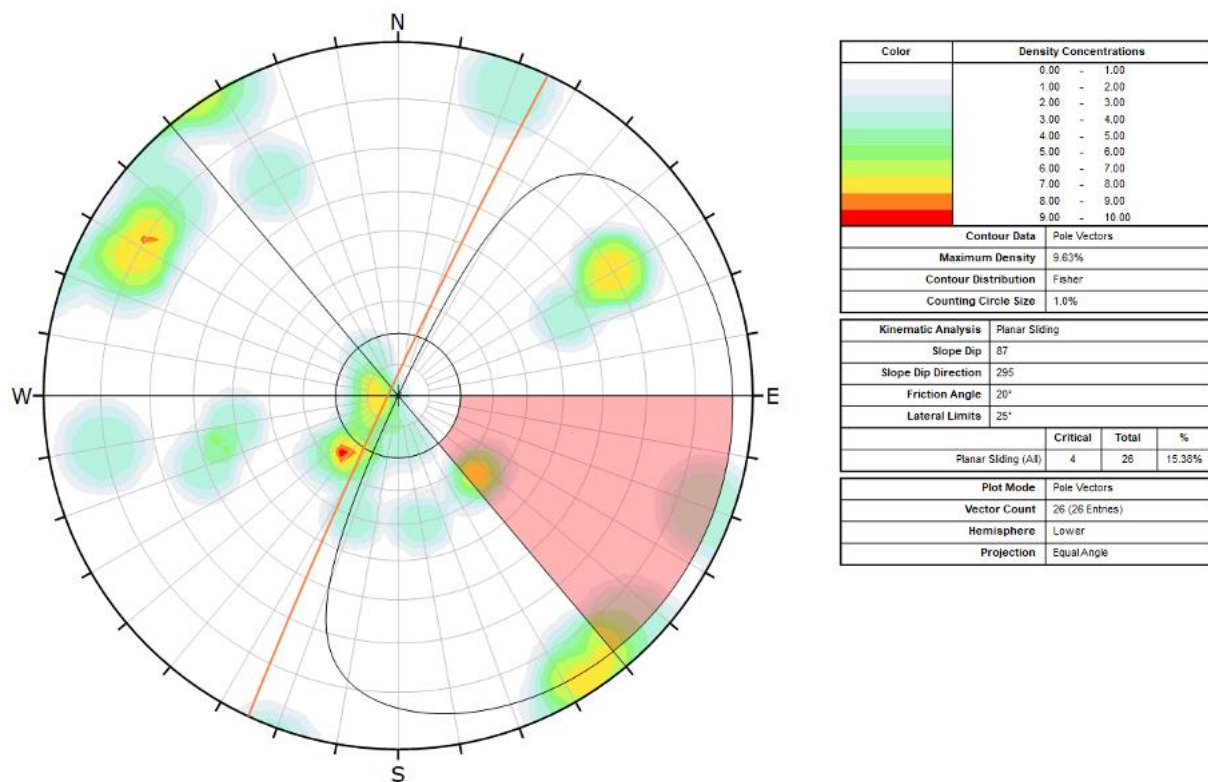
Figur 7: Analyse for planutglidning for skjæring mellom profil 1800-2300.

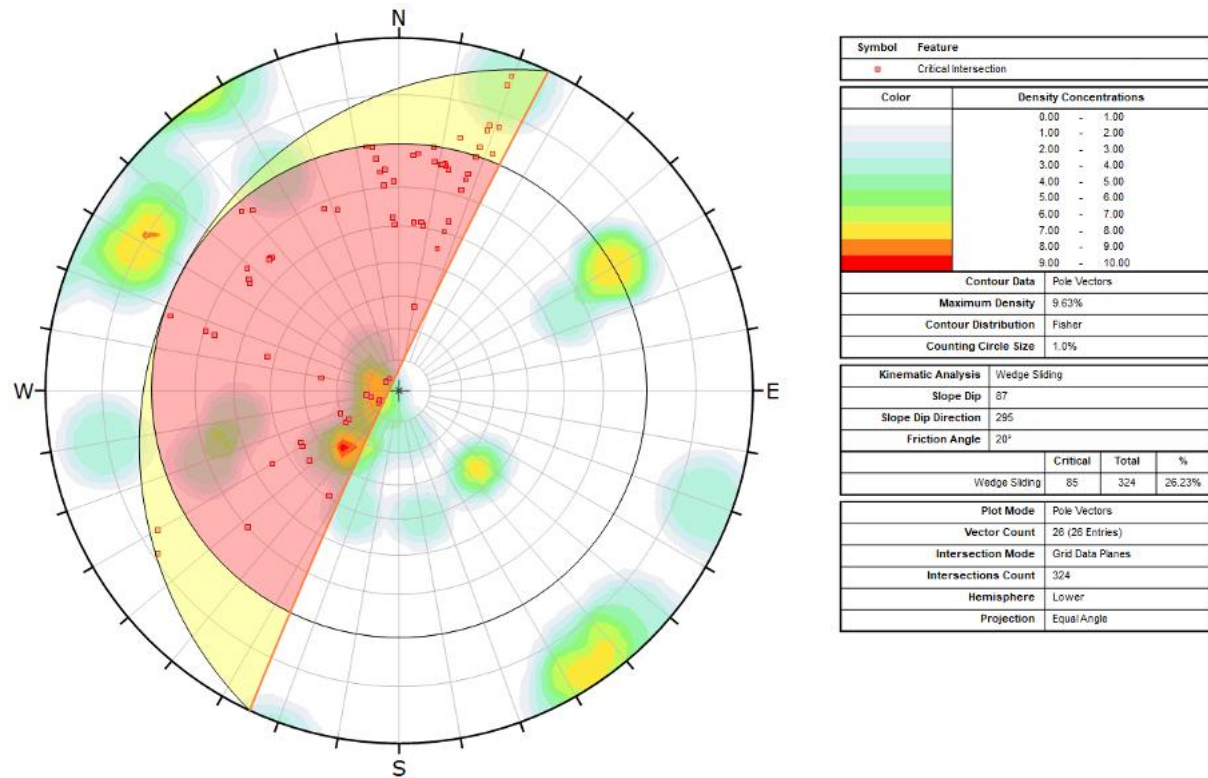
Figur 8: Analyse for kilutglidning mellom profil 1800-2300.

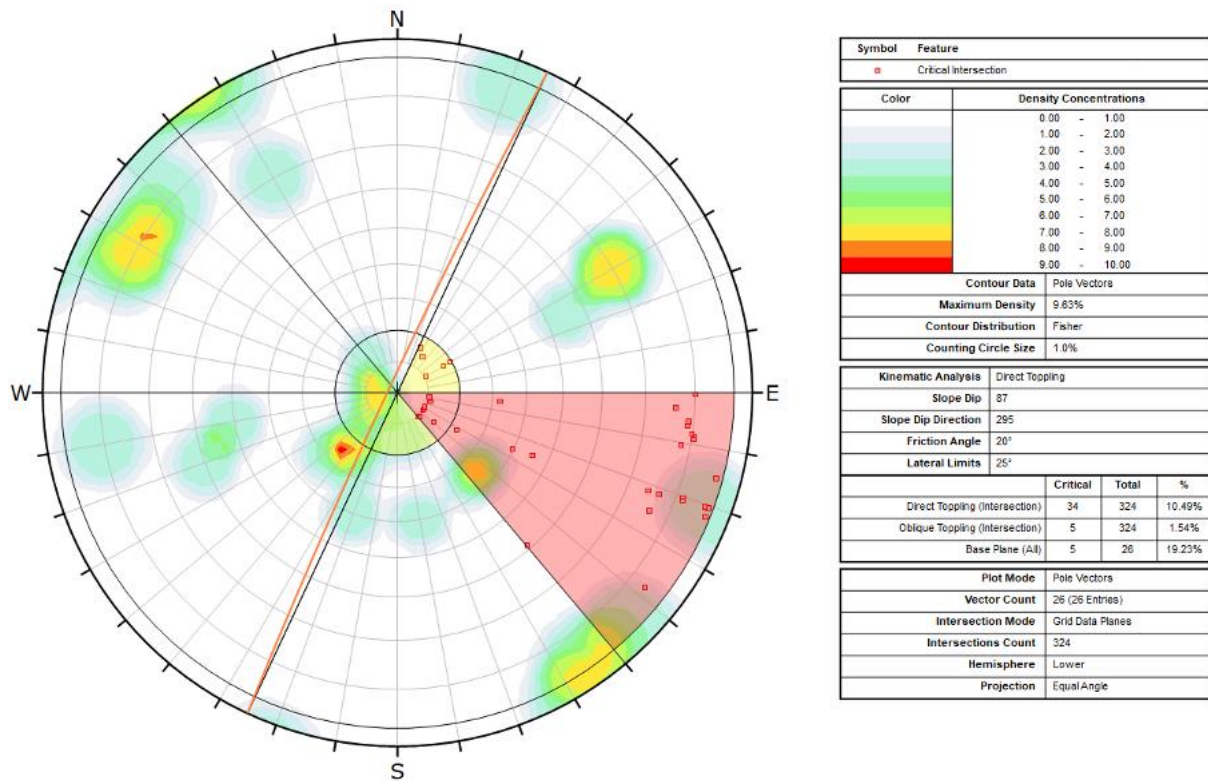
Figur 9: Analyse for toppling/utvelting mellom profil 1800-2300.

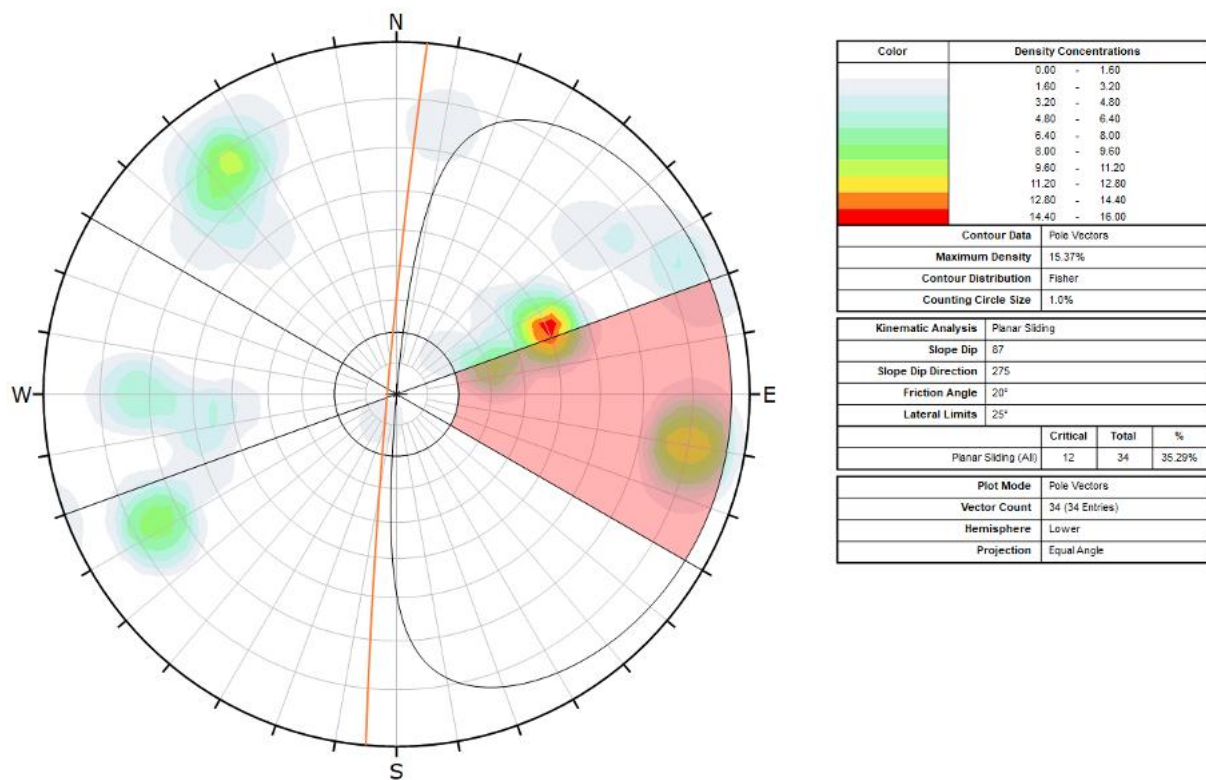
Figur 10: Analyse for planutglidning for skjæring mellom profil 2300-2900.

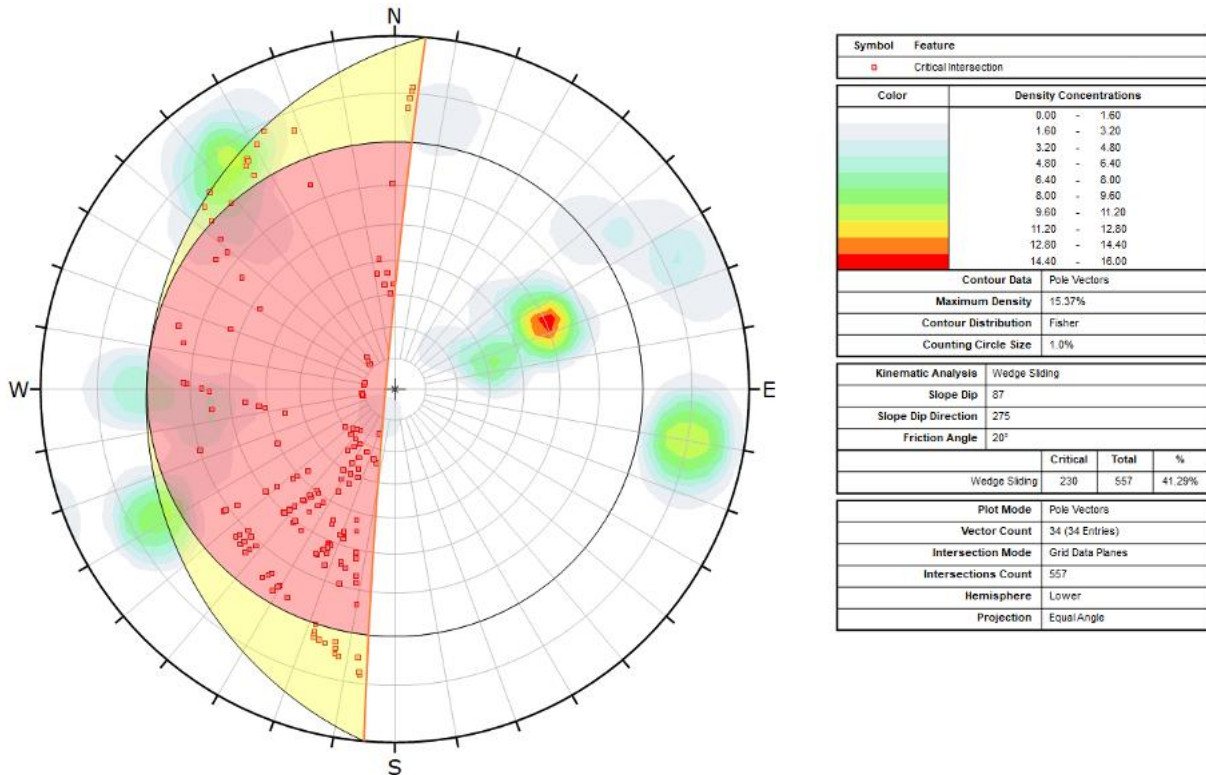
Figur 11: Analyse for kilutglidning mellom profil 2300-2900.

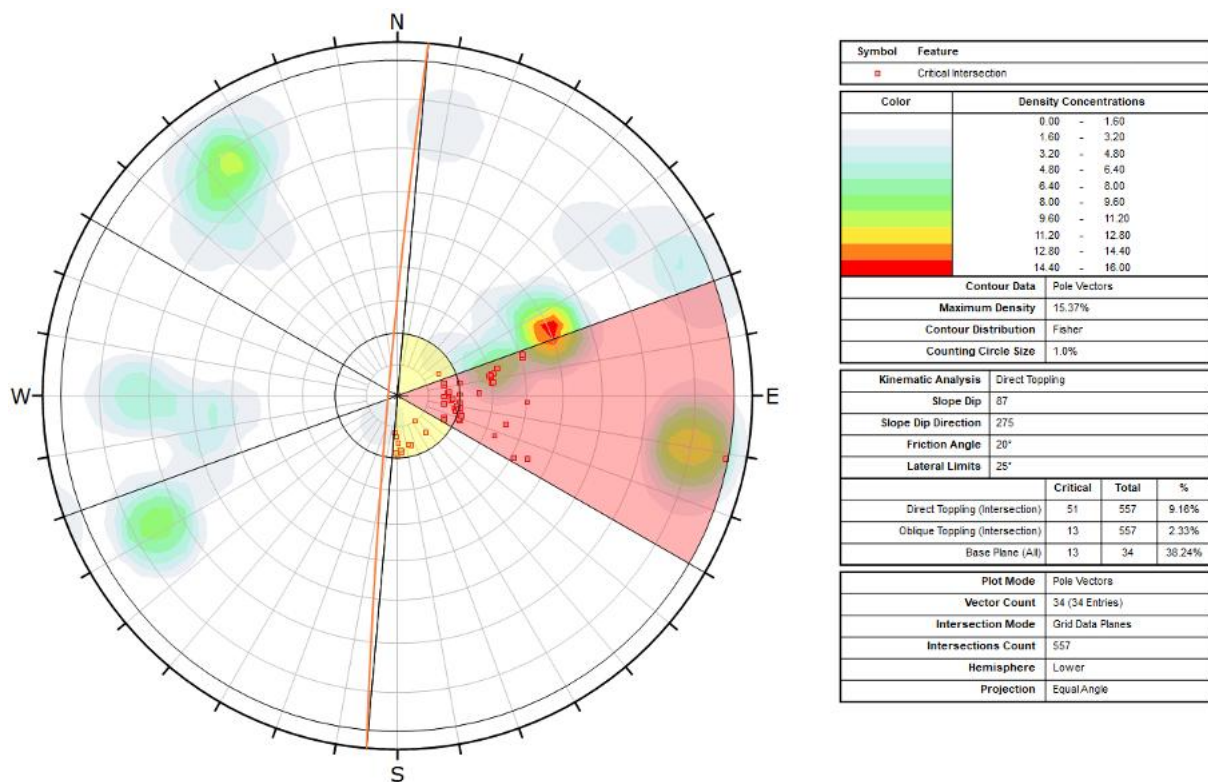
Figur 12: Analyse for toppling/utvelting mellom profil 2300-2900.
