# Fagnotat Områdestabilitet E6 Sjøa-Bredevangen

NV34E6ØO-GTK-NOT-1202  
Vurdering av områdestabilitet

| Oppdragsnavn: | Reguleringsplan E6 Øyer - Otta |

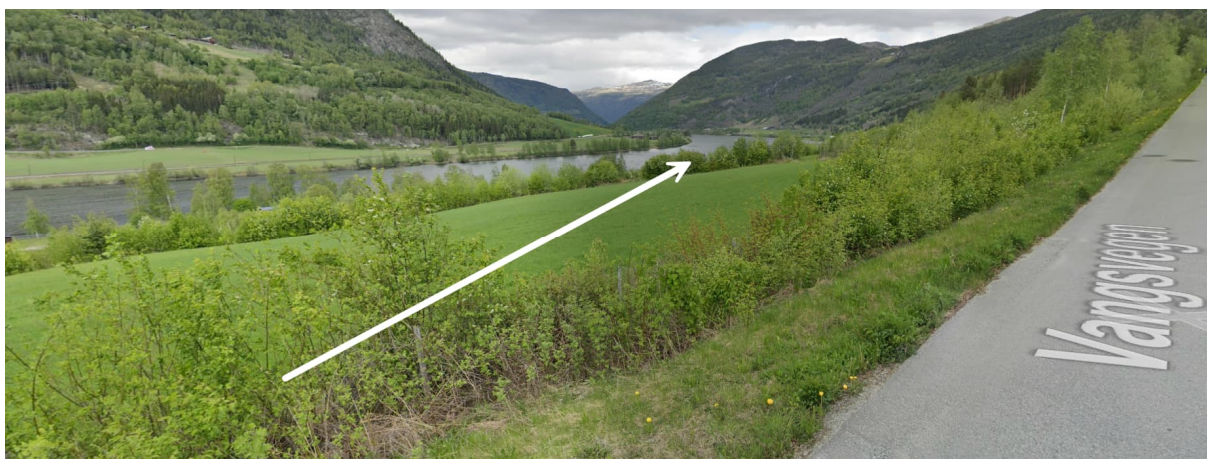
Figur 3-4: Utklipp ved Sandbumoen med illustrasjon av prosjektert E6. Utklipp tatt fra Google streetview [5].

avgreiner igjen prosjektert E6 over jorder vist i Figur 3-4. I dette området gjøres det større terrenginngrep og store deler av eks. Jordåker skal avgraves vist i Figur 3-5. Forbi Sandbumoen er terrenget flatt langs eks. E6 tett mot Gudbrandsdalslågen, se Figur 3-6 og Figur 3-7. Det skal i tillegg utføres et mindre tiltak ved avkjøringen nord ved Otta. Terrenget er skrått ned mot avkjøringen og flater ut ved Gudbrandsdalslågen vist i Figur 3-8 og Figur 3-9.

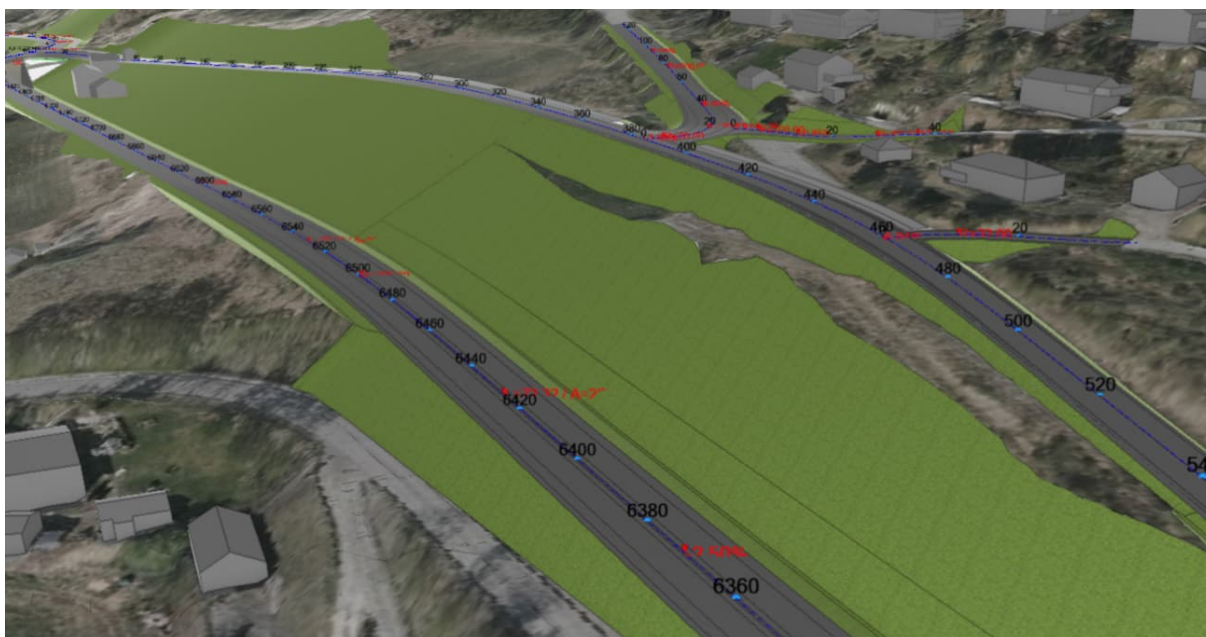
Figur 3-5: Løssmasseskjæring ved Sandbumoen tatt ut ifra 3D-modell i trimble connect.

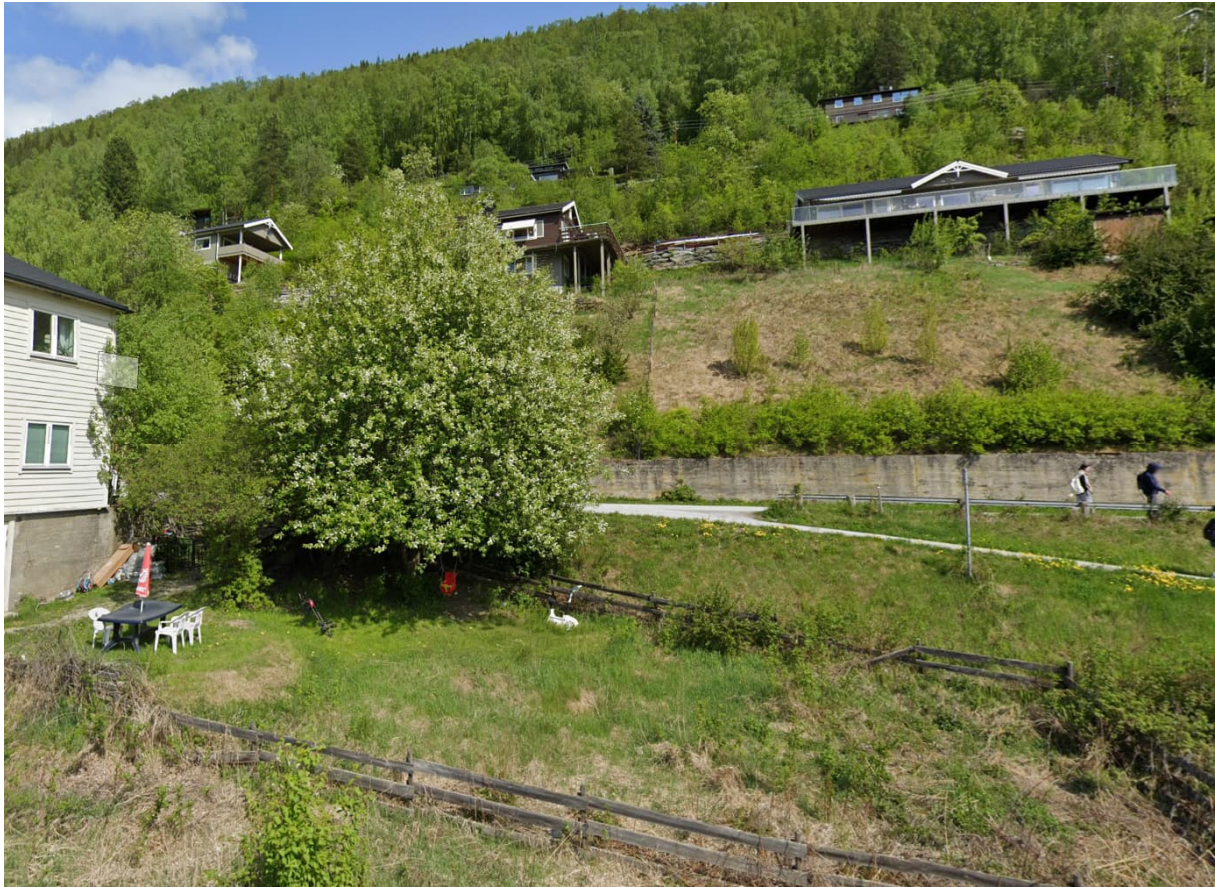
Figur 3-9: Skråning ved prosjektert tiltak i Otta. Utklipp fra google streetview [5].

Ved rundkjøringen i Otta vist i Figur 3-8 og Figur 3-9 står terrenget bratt med bebyggelse opp mot skråningen. Nedenfor er det eks. vei og rennende elv. Det er ikke observert berg i dagen i dette området.

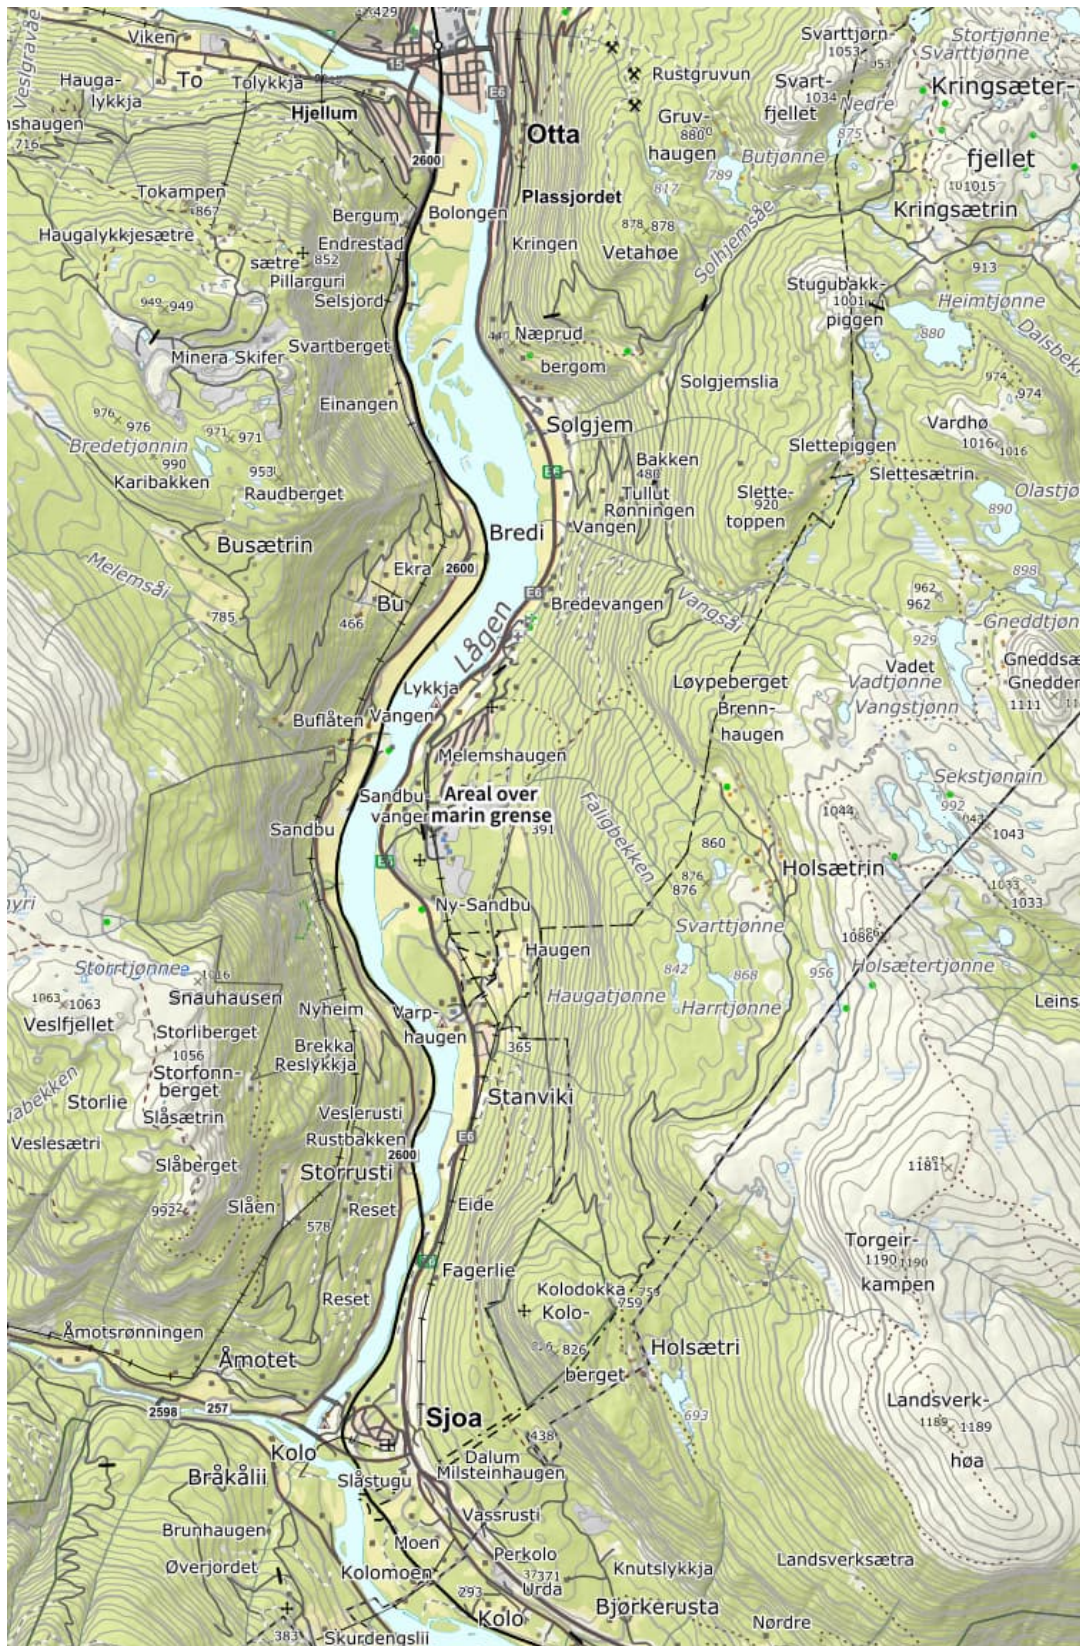
Figur 4-1: Kart over marin grense tatt fra [ngu.no](http://ngu.no) [10]

Tiltaksområdet ligger over marin grense og er ikke innenfor et aktsomhetsområde for kvikkleireskred iht. NVEs temakart for kvikkleire, vist i figur 4-1 nedenfor. Det er ikke dokumentert sprøbruddsmateriale i strekningen Sjoa - Bredevangen. Avslutter utredning for områdeskredfare i steg 2.
