## Fagnotat landskapsbilde

Konsekvensutredning  
Detaljregulering E6 Sjoa-Bredevangen-Solhjem og rundkjøring E6 x rv.15

| Oppdragsnavn: | Reguleringsplan E6 Øyer - Otta |
| Dokument nr.: | NV34E6ØO-YML-NOT-1205 |

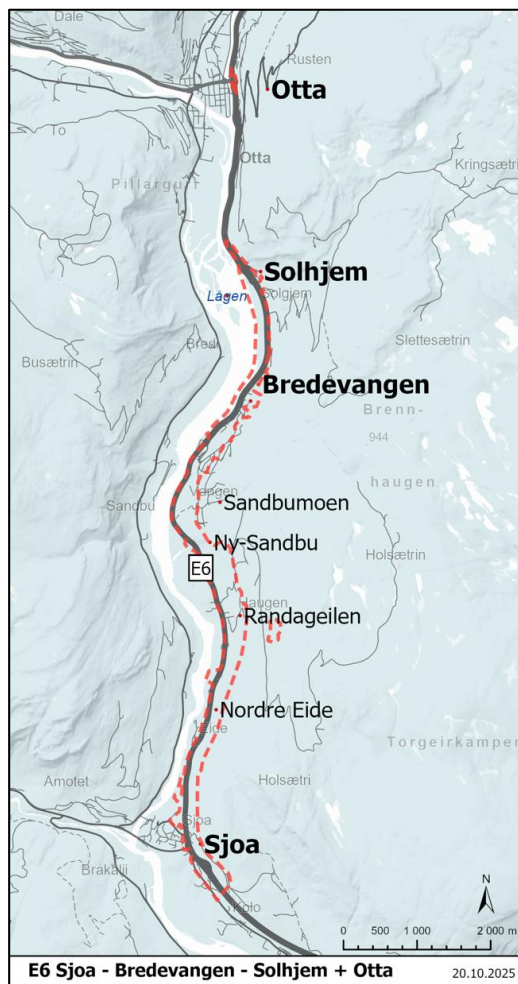
Figur 1-1 Oversiktskart over strekningen med varslingsgrense

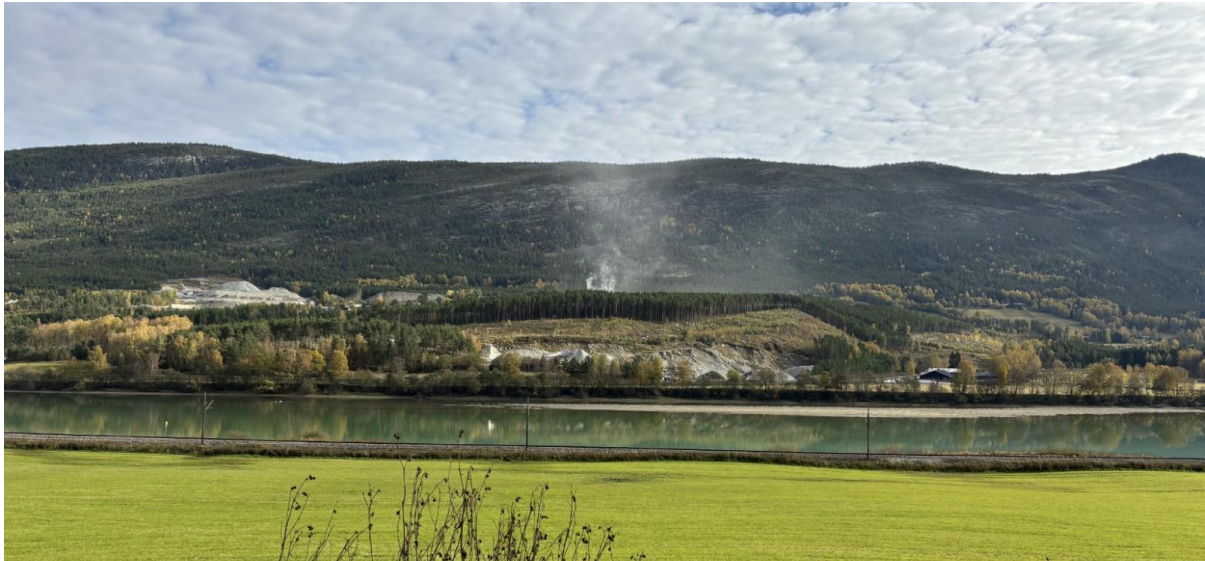
Figur 6-12 Bildet viser landskapsformasjonen ved Sandbu sett fra vestsiden av Lågen. Grusryggen ligger eksponert mot flere delområder og er betydelig påvirket av terrenginngrep.

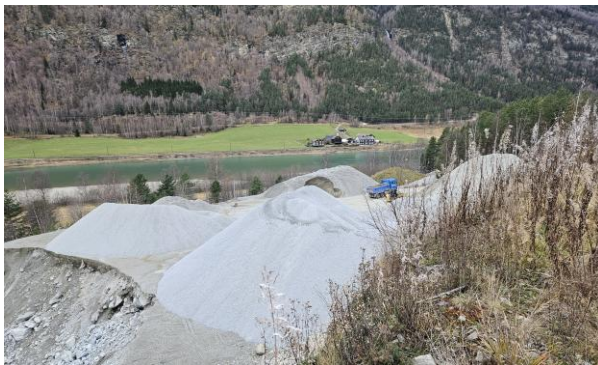
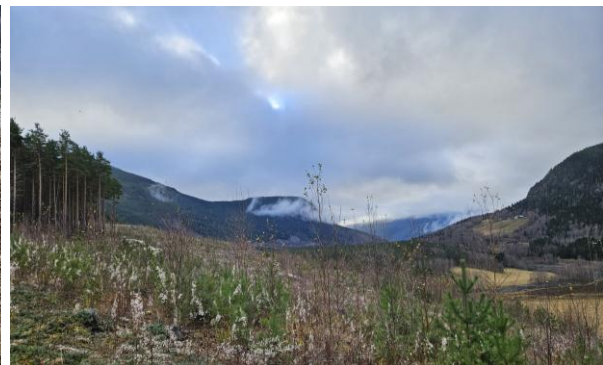
Figur 6-13 Til venstre vises inngrepet i forbindelse med et grustakene i delområdet og til høyre utsikt fra delområdet mot sør.

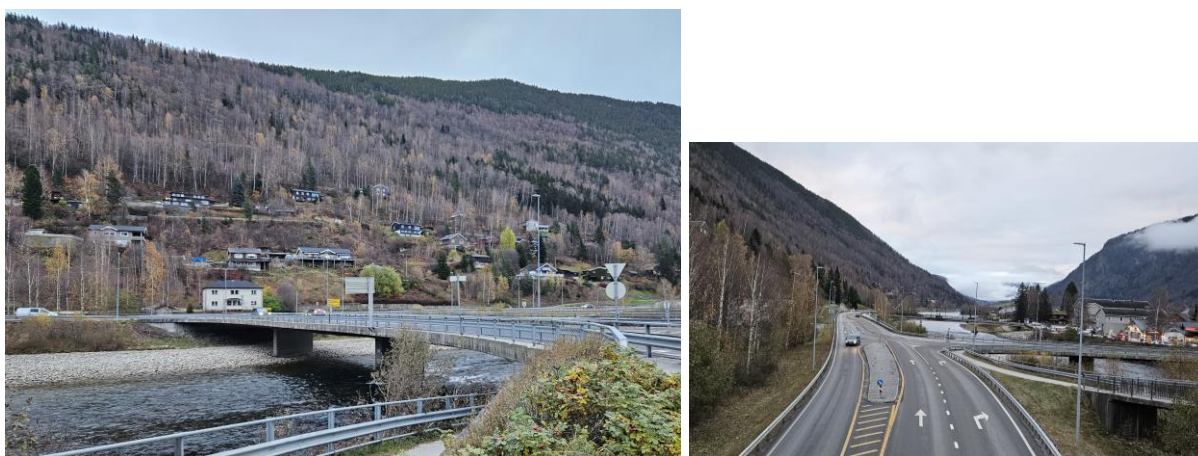
Figur 6-18 viser det sidebratte delområdet på østsida av Otta og veikrysset mellom E6 og fv. 15 vestover.

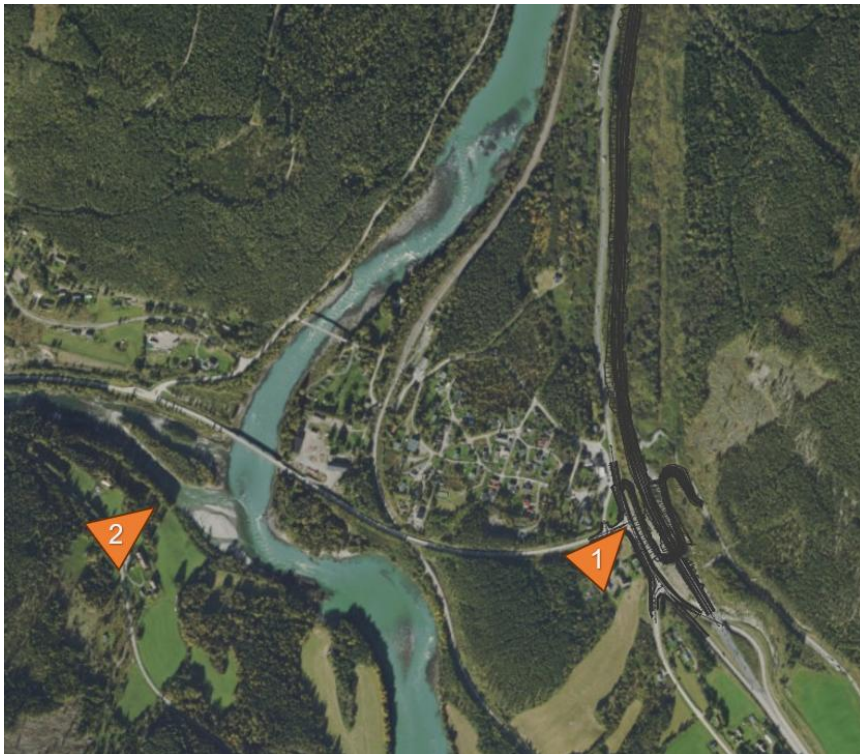
Figur 7-1 Kartet viser betrakningspunktene for illustrasjoner i delområde 1 og 2.  
Betrakningspunkt 1 viser nærvirkningen av tiltaket ved Sjøa sentrum.  
Betrakningspunkt 2 viser fjernvirkningen av inngrepene tiltaket medfører i delområde 1 og 2.

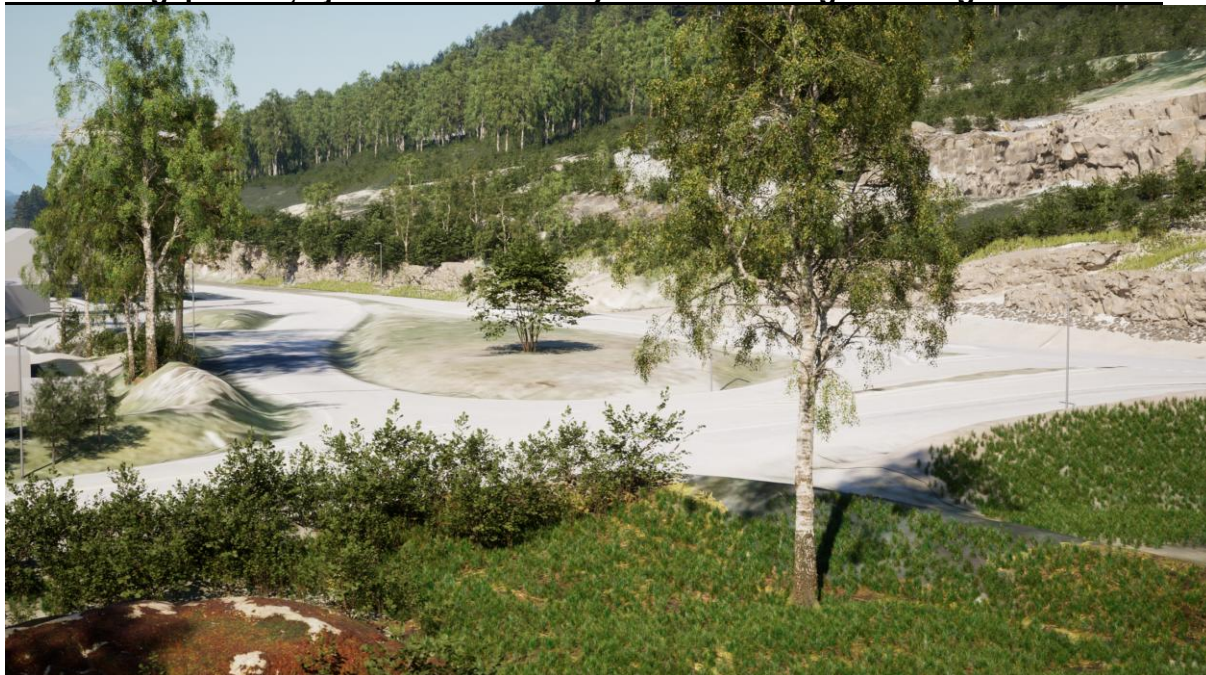
Figur 7-2 Illustrasjonen viser dagens situasjon ved krysset der dagens E6 møter Heidalsveien. Terrenginngrep fra tidligere utbygginger vises til høyre i bildet.

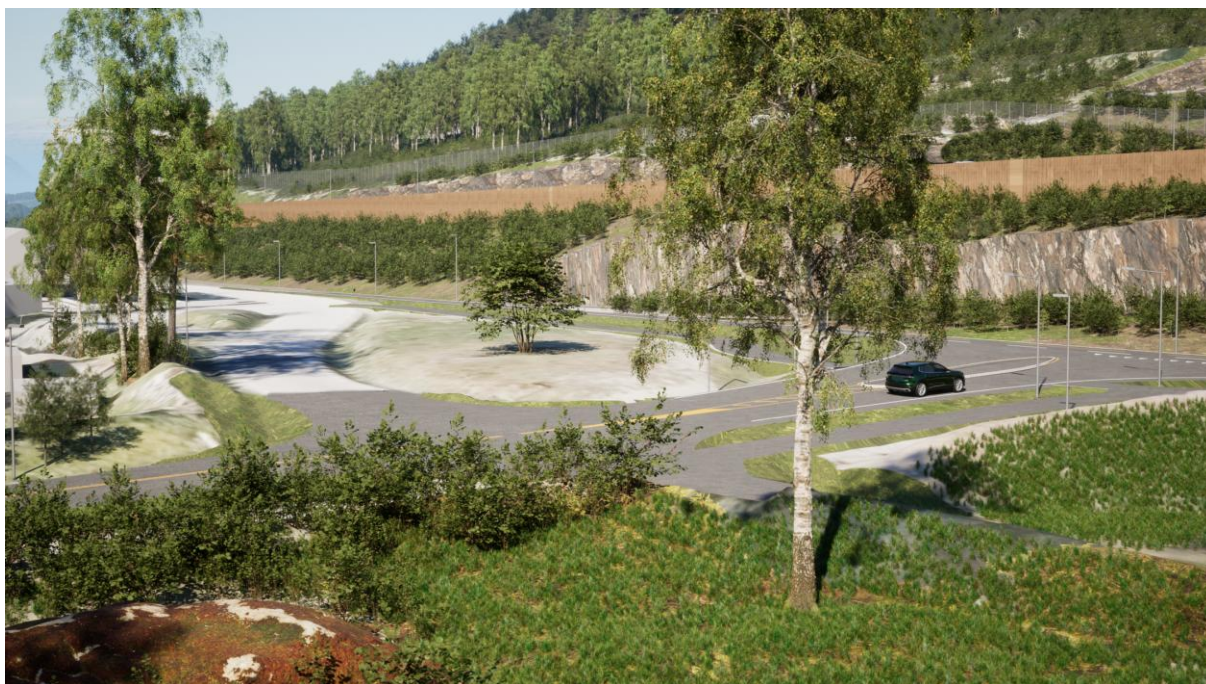
Figur 7-3 Illustrasjonen viser omfang av terrenginngrep og støyskjermer i forbindelse med etablering av ny E6 fra samme ståsted. Krysset på lokalveinettet er strammet opp og tilrettelagt for fotgjengere.

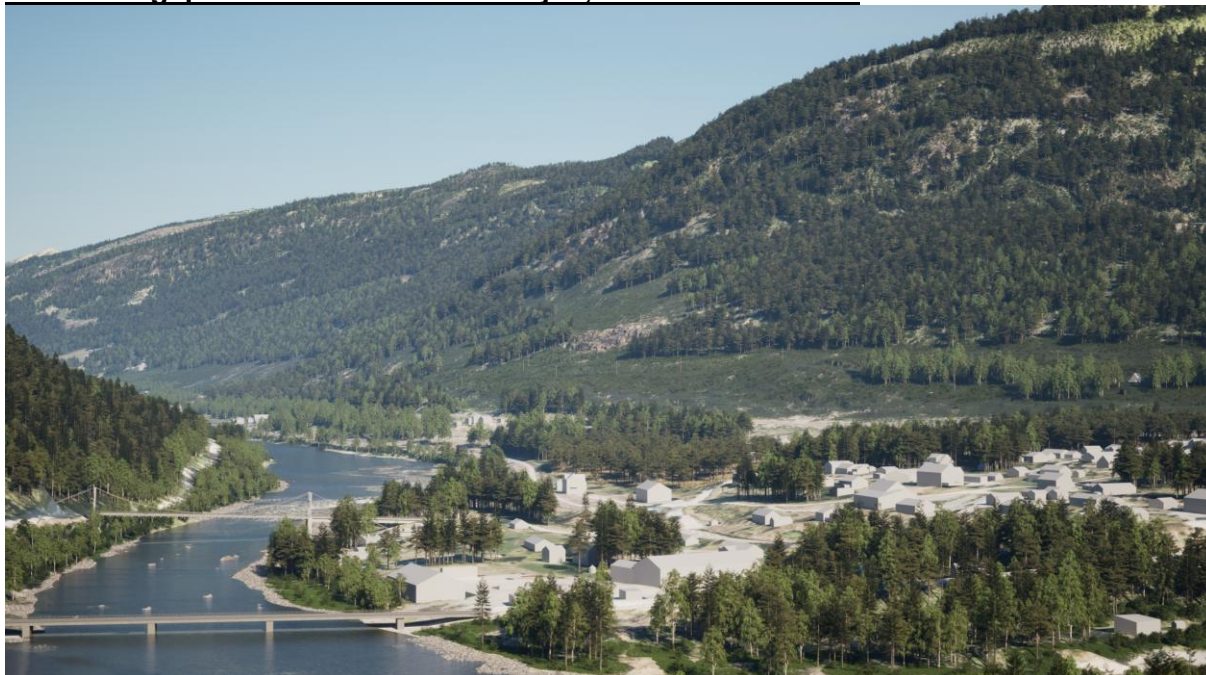
Figur 7-4 Illustrasjonen viser dagens situasjon fra landskapsrommet ved Sjøa og dalføret som strekker seg videre nordover i bakgrunnen.

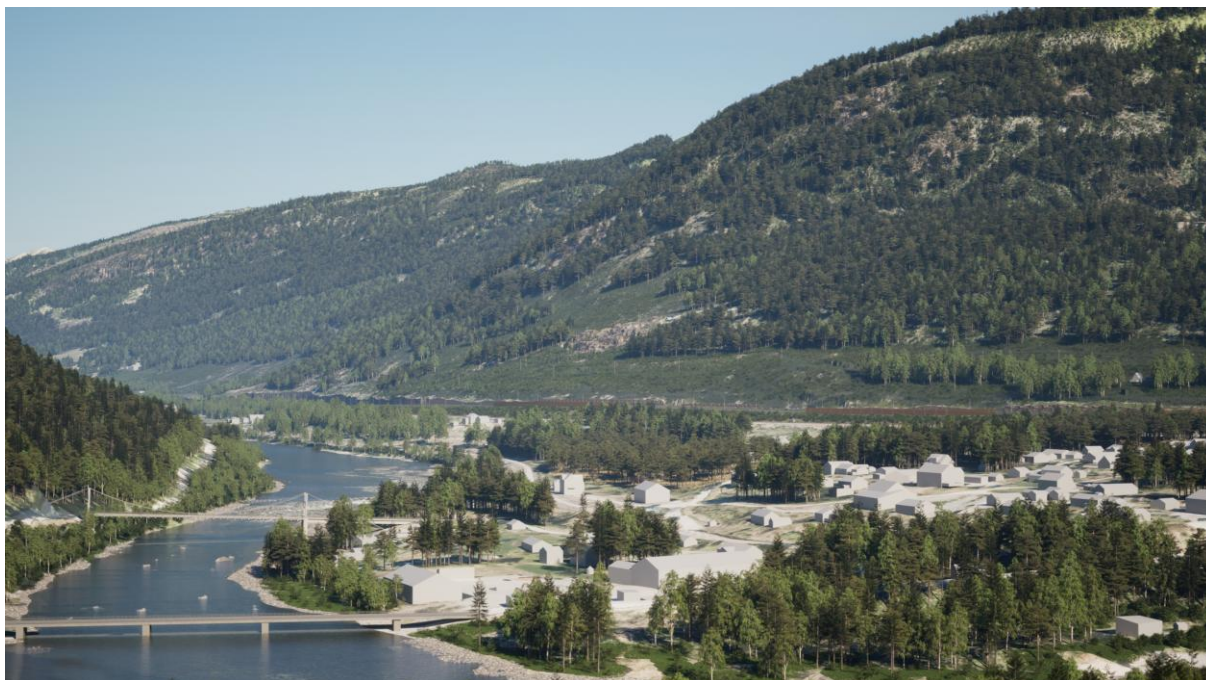
Figur 7-5 Illustrasjonen viser at fjernvirkningen av tiltaket med eksponerte støyskjermingstiltak, fyllinger og fjellskjæringer mot vest. Bevaring og etablering av ny vegetasjon mellom dagens E6 og nytt veianlegg vil ha stor betydning for å redusere tiltakets påvirkning på landskapsbildet.

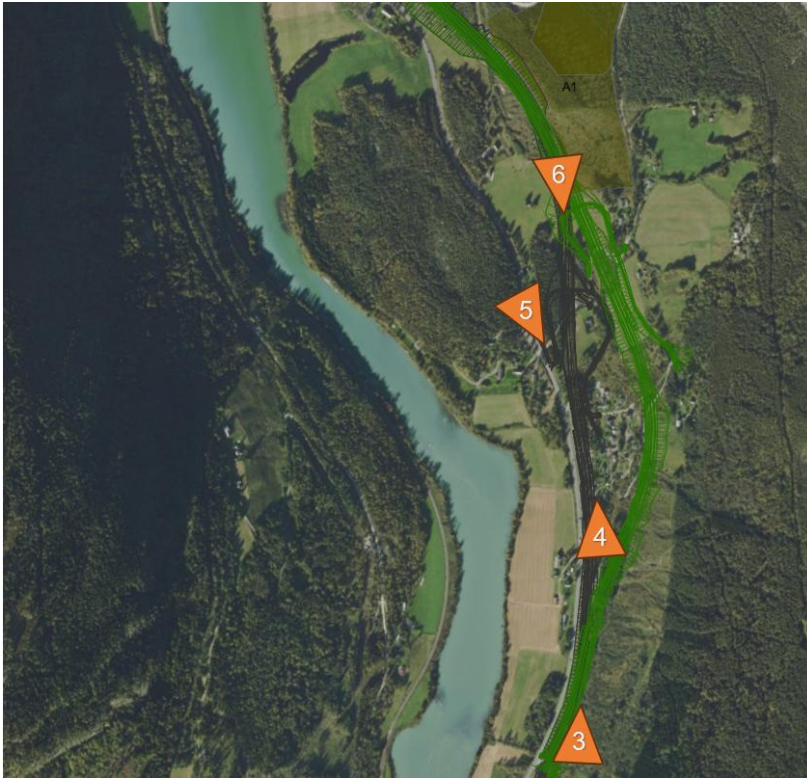
Figur 7-6 Kartet viser betrakningspunktene for illustrasjonene fra delområde 3. Betrakningspunktene er valgt for å belyse tiltakets påvirkning på sentrale deler av delområdet, men også for å vise forskjellen mellom alternativ 1C og 1I.

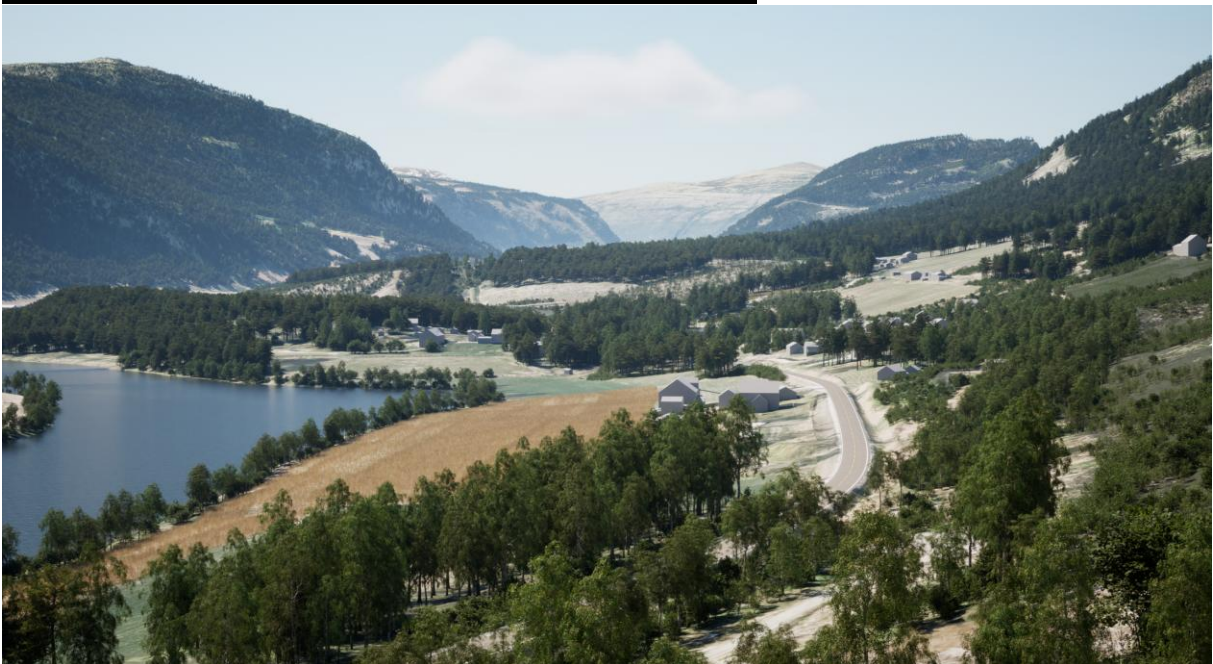
Figur 7-7 Illustrasjonen viser dagens situasjon fra Nordre Eide retning nordover.

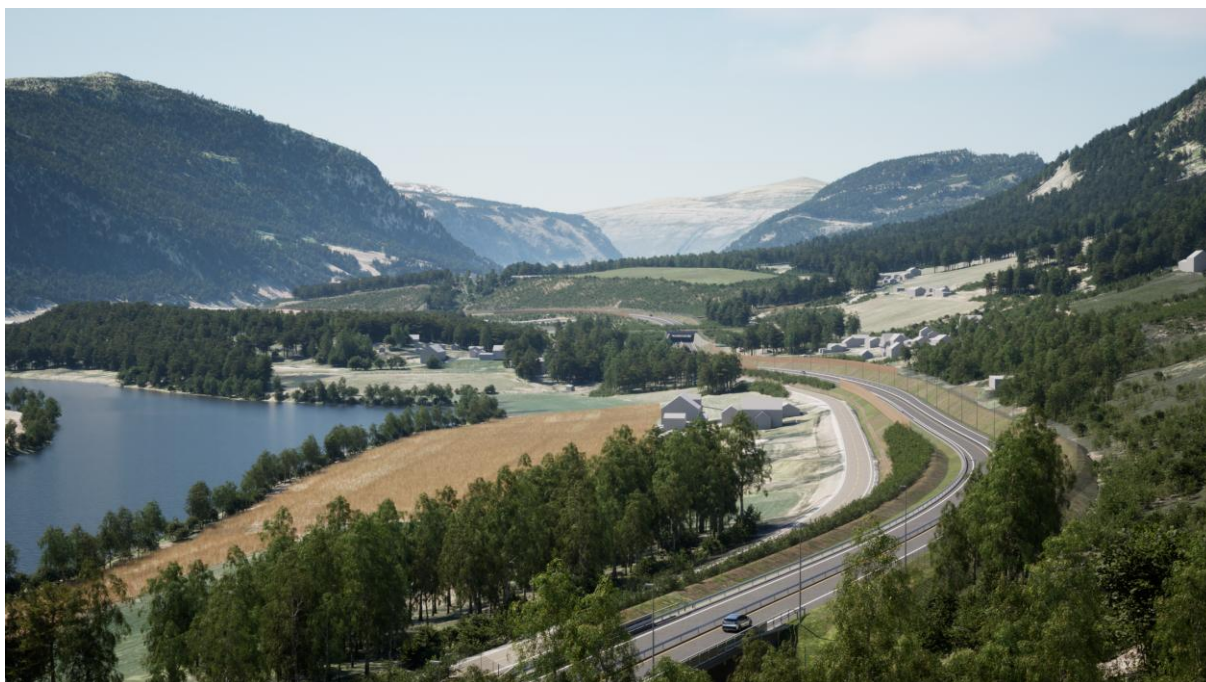
Figur 7-8 Illustrasjon viser hvordan tiltaket i alternativ 1C vil ha en sterk visuell barrierevirkning gjennom delområdet. Nytt veianlegg følger dagens E6 slik at den overordnede påvirkningen på landskapsbildet begrenses noe. Til sammen utgjør veianleggene (dagens E6 som lokalvei og ny E6) en kraftig barriere mellom lisen og kulturlandskapet nede ved Lågen.

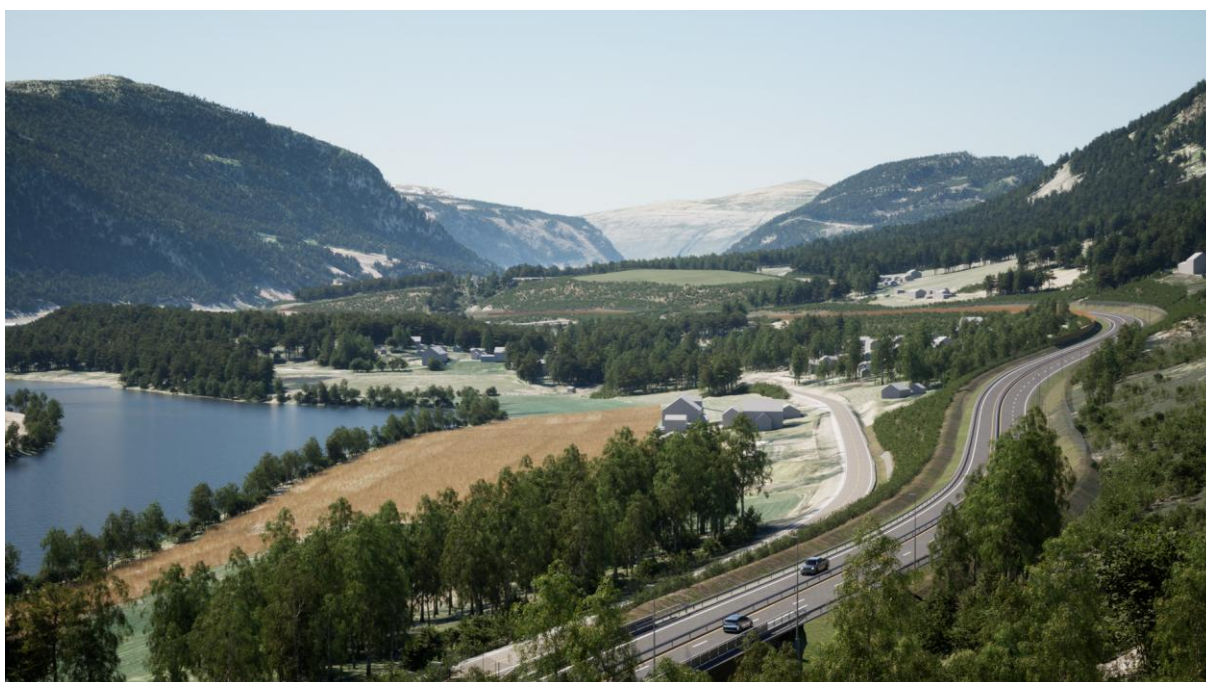
Figur 7-9 Illustrasjonen viser hvordan tiltaket i alternativ 1I vil ha en sterk visuell barrierevirkning gjennom delområdet. Nytt veianlegg går høyere i oppe i lisen og inngrepet knyttet til dette alternativet vil bli noe mer eksponert i det overordnede landskapsbildet.

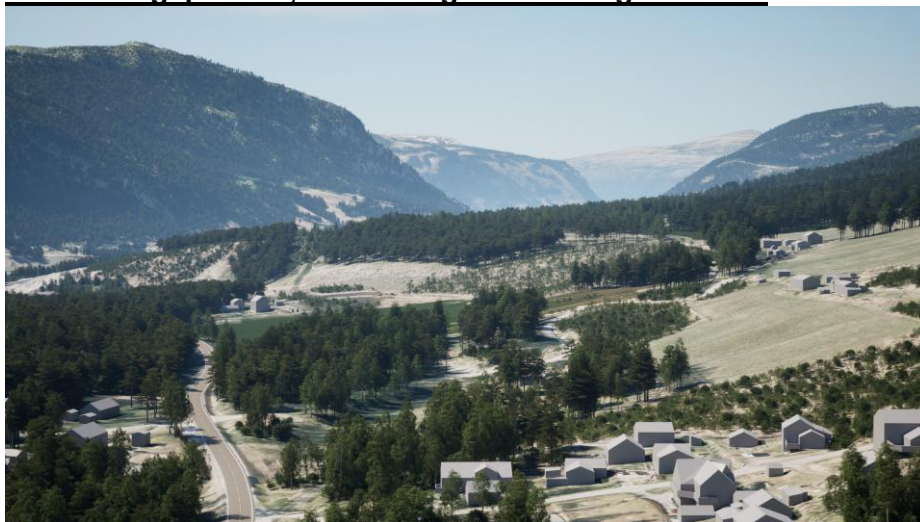
Figur 7-10 Illustrasjonen viser dagens situasjon fra Randageilen og nordover.

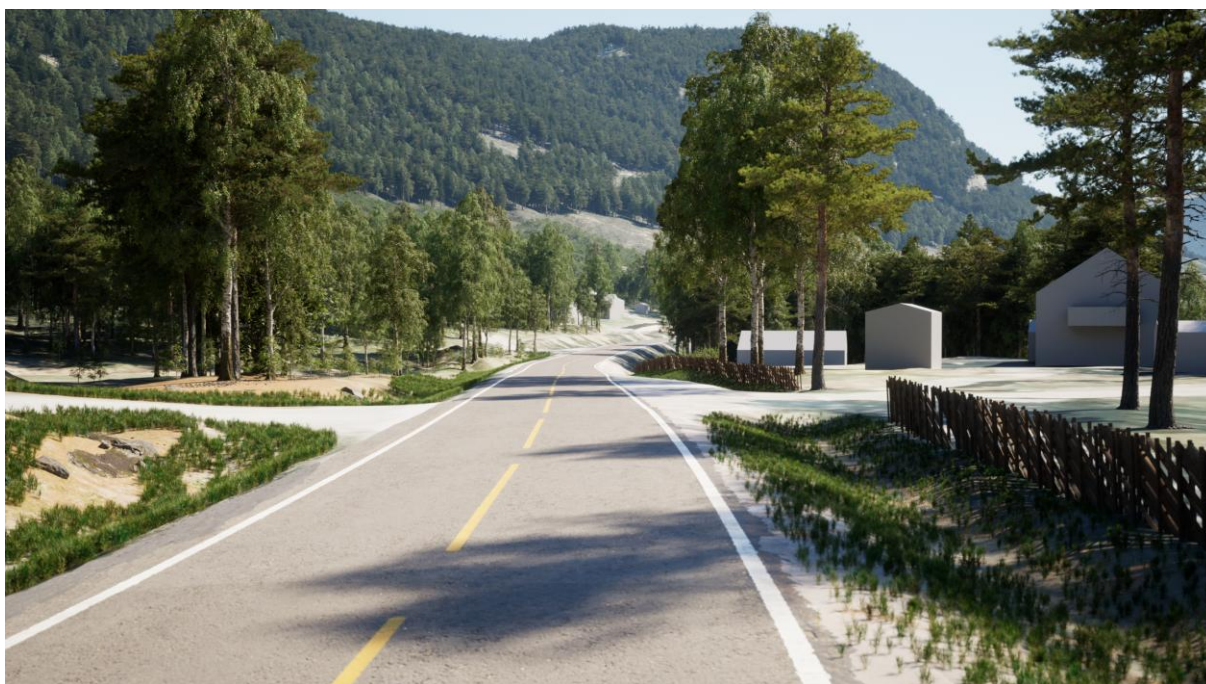
Figur 7-13 Illustrasjonen viser dagens situasjon fra Varphaugen mot Randageilen.

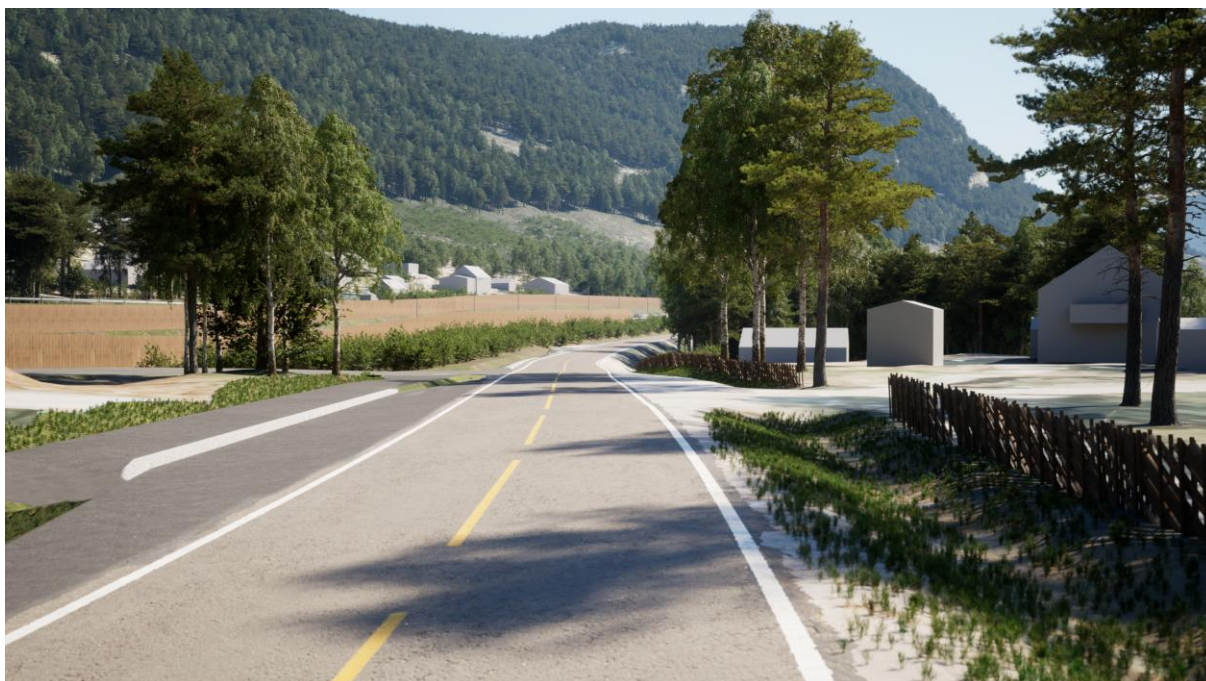
Figur 7-14 Illustrasjonen viser barrierevirkningen av ny E6 med støyskjermer gjennom bygda i alternativ 1C. For alternativ 1I ligger nytt veianlegg lengre oppe i lisa og dagens situasjon opprettholdes ved Varphaugen.

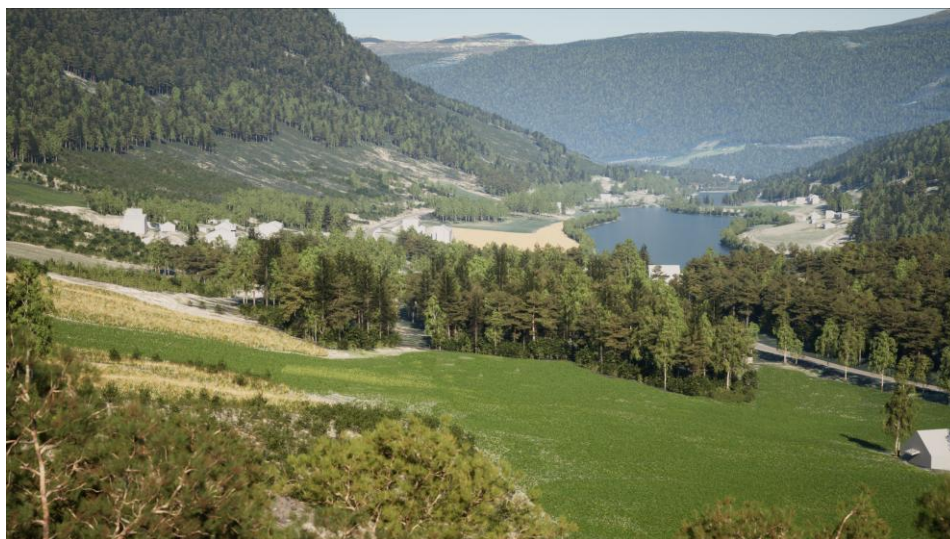
Figur 7-15 Illustrasjonen viser dagens situasjon fra Myrvold og sørover.

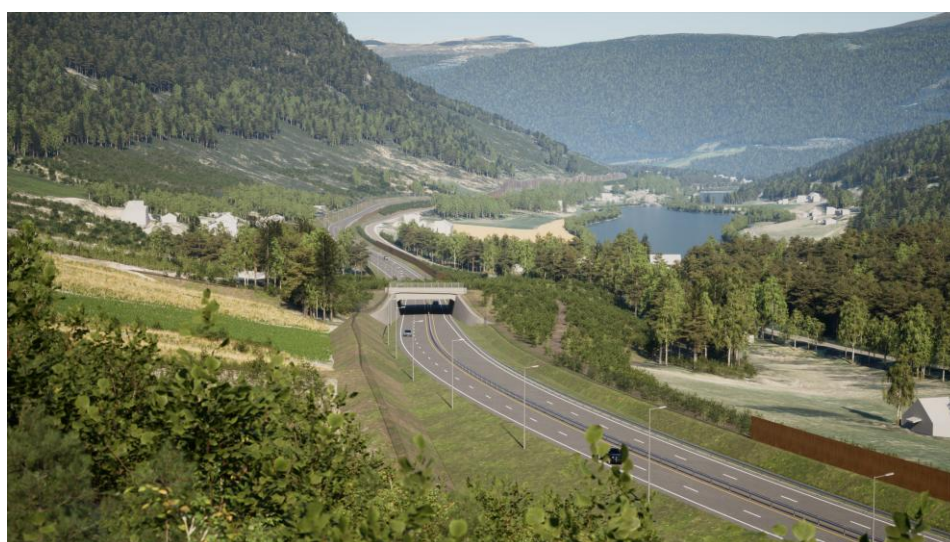
Figur 7-16 Illustrasjonen viser hvordan tiltaket påvirker landskapsbildet i alternativ 1C.

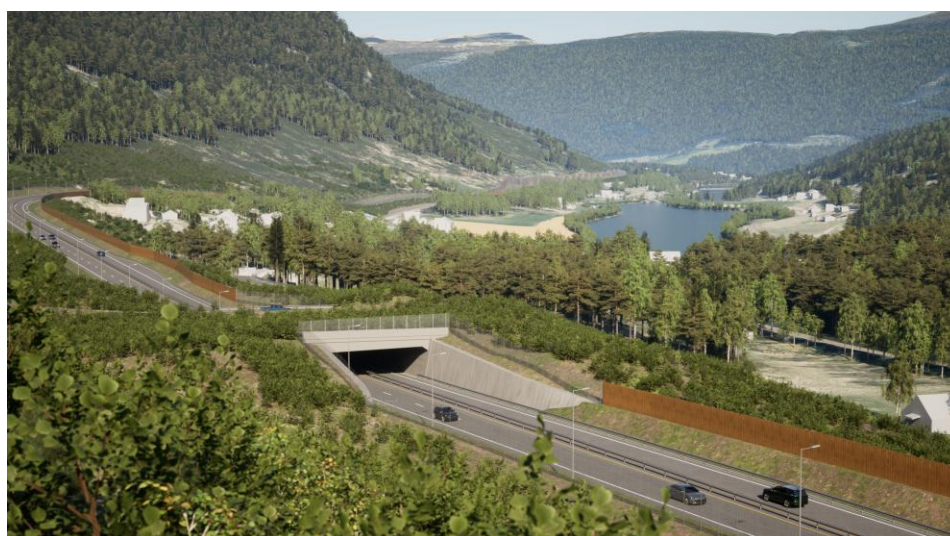
Figur 7-17 Illustrasjonen viser hvordan tiltaket påvirker landskapsbildet i alternativ 1I.  
Terrenginngrepet knyttet til viltkrysningen er noe større i alternativ 1I.

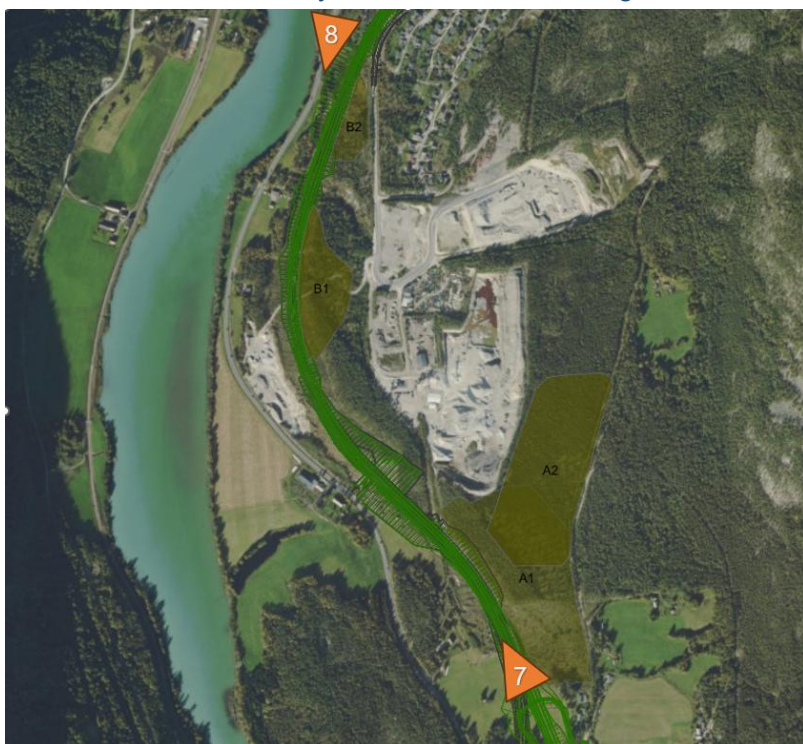
Figur 7-18 Kartet viser betraktningspunkter for illustrasjonene i delområde 4.

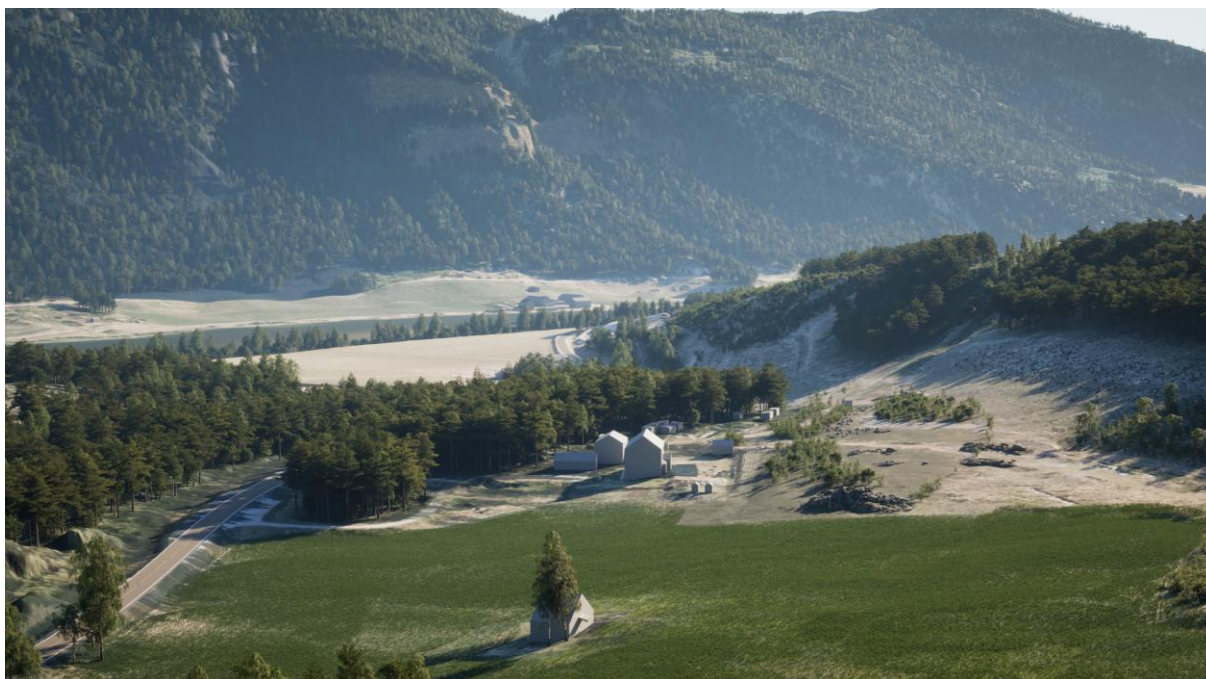
Figur 7-19 Illustrasjonen viser dagens situasjon sett nordover mot Sandbumoen fra Holsetervegen.

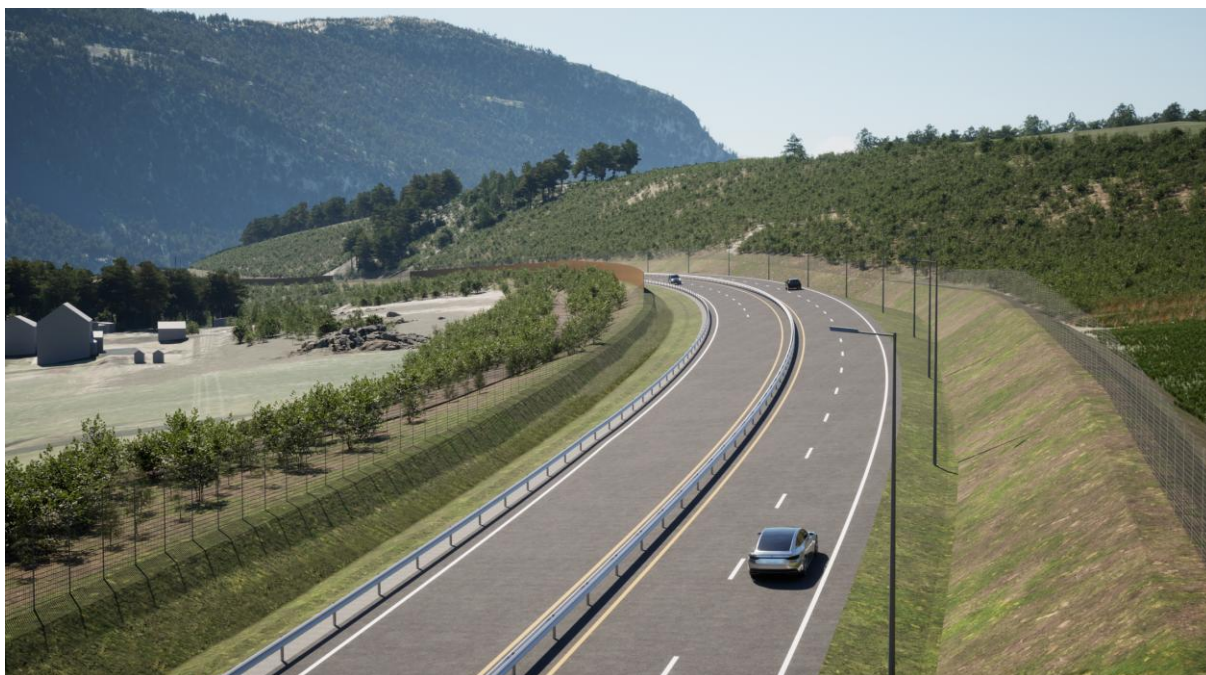
Figur 7-20 Illustrasjonen viser omfattende fyllinger og skjæringer i åsryggen som følge av tiltaket i alternativ 1C. Revegetering av de store terrenginngrepene vil over tid bidra til å redusere synligheten av tiltaket og gjenopprette silhuetten av åsryggen.

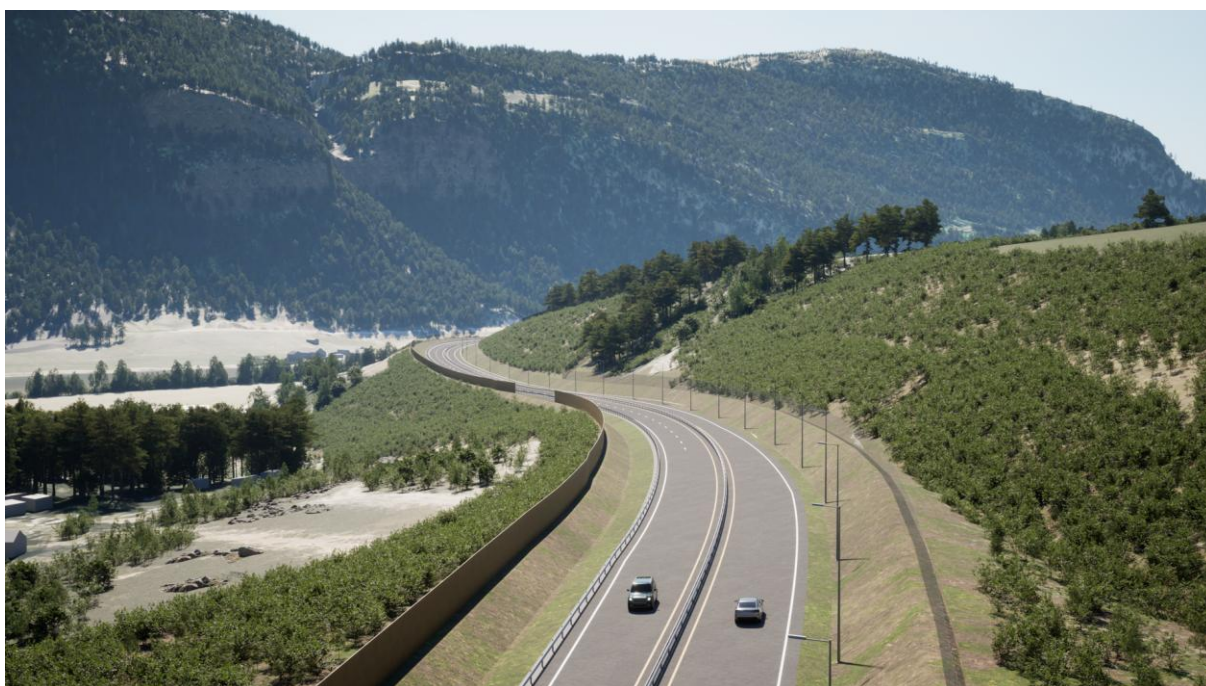
Figur 7-21 Illustrasjonen viser omfattende fyllinger og skjæringer i grusryggen som følge av tiltaket i alternativ 1I. Revegetering av de store terrenginngrepene vil over tid bidra til å redusere synligheten av tiltaket og gjenopprette silhuetten av åsryggen.

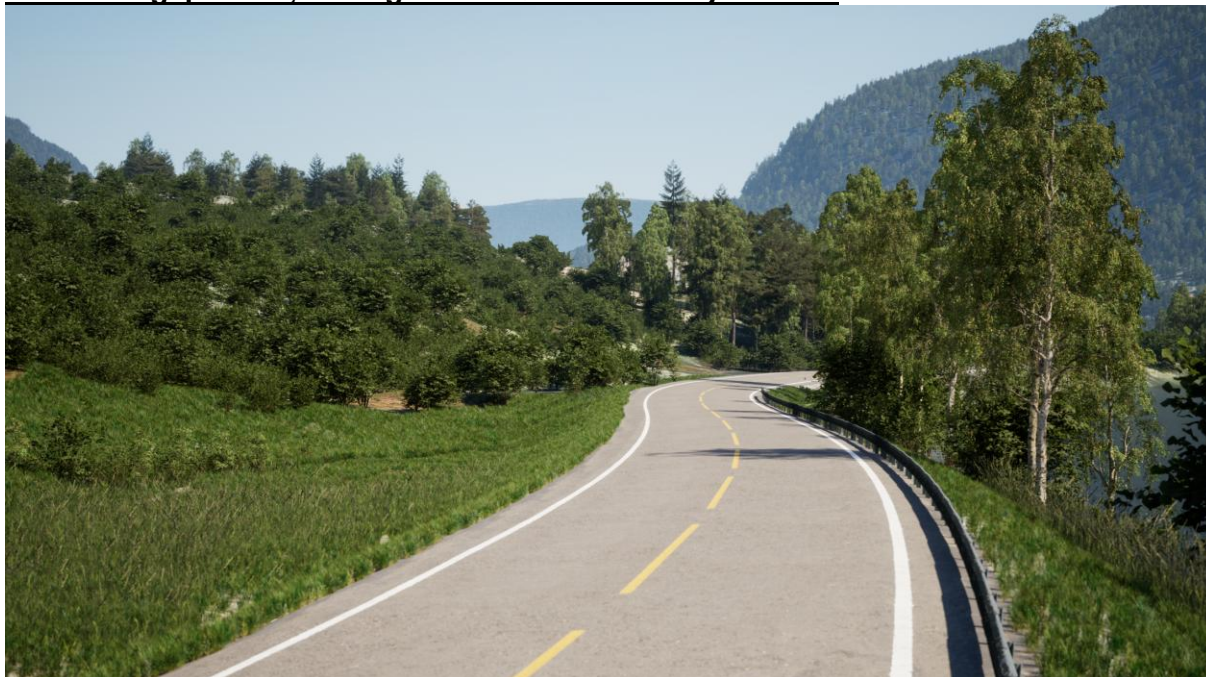
Figur 7-22 Illustrasjonen viser dagens situasjon sett fra dagens E6 sørover mot Ny-Sandbu.

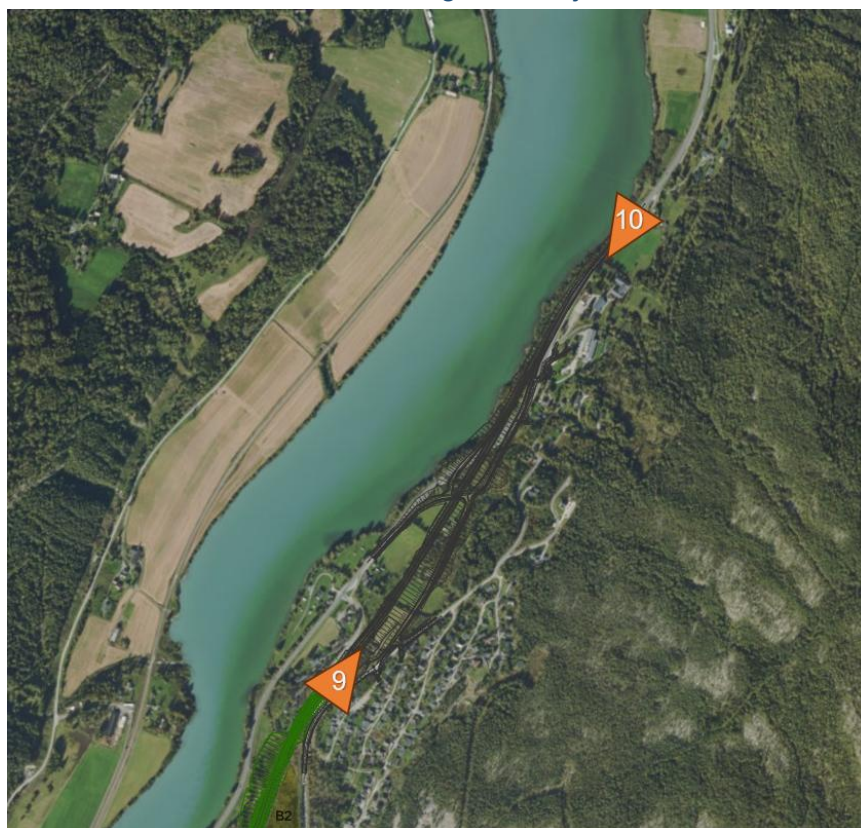
Figur 7-24 Kartet viser betrakningspunkter for illustrasjonene i delområde 5.

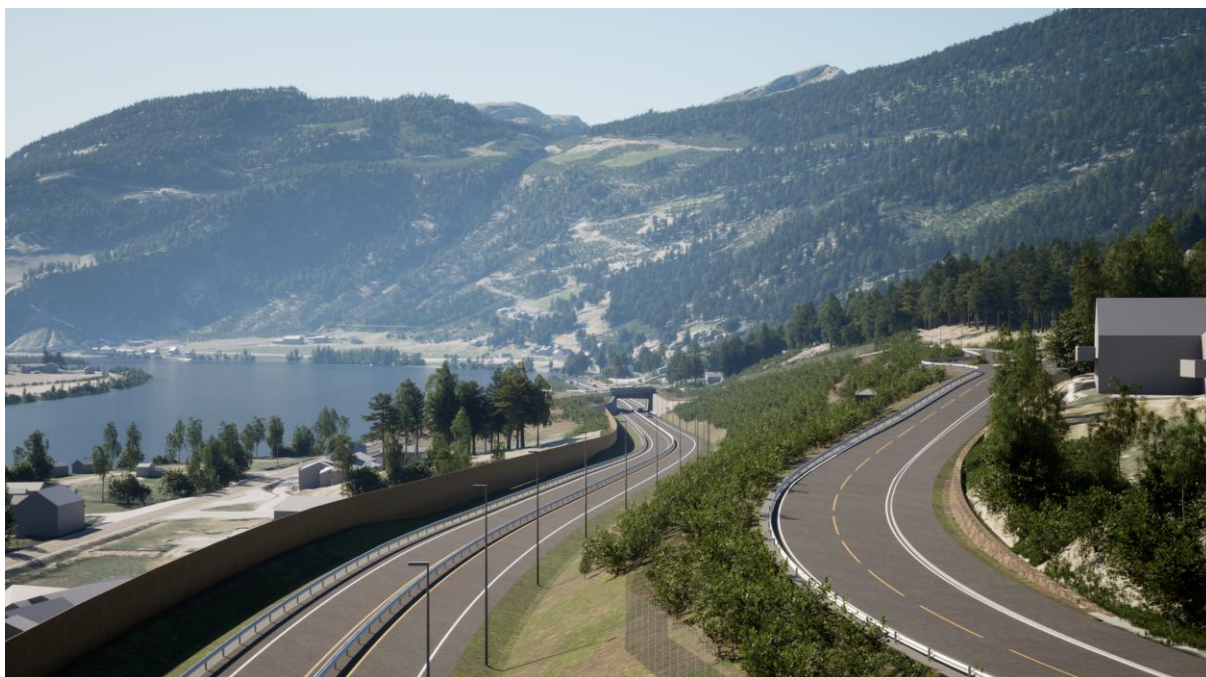
Figur 7-26 Illustrasjonen viser ny E6 og ny adkomstvei til bolig- og næringsområdet på Sandbumoen. Tiltaket gir store terrenginngrep og en kraftig barrierevirkning mellom nedre og øvre deler av bygda.

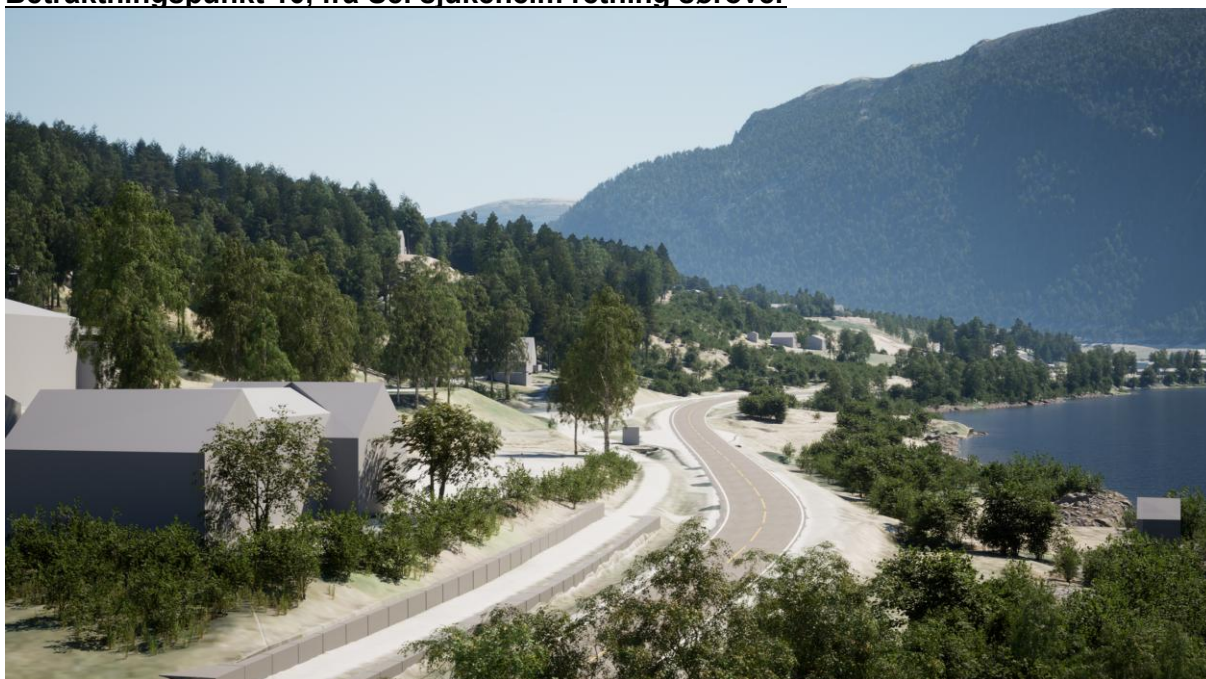
Figur 7-27 Illustrasjonen viser dagens situasjon sett fra Sel sjukeheim og sørover.

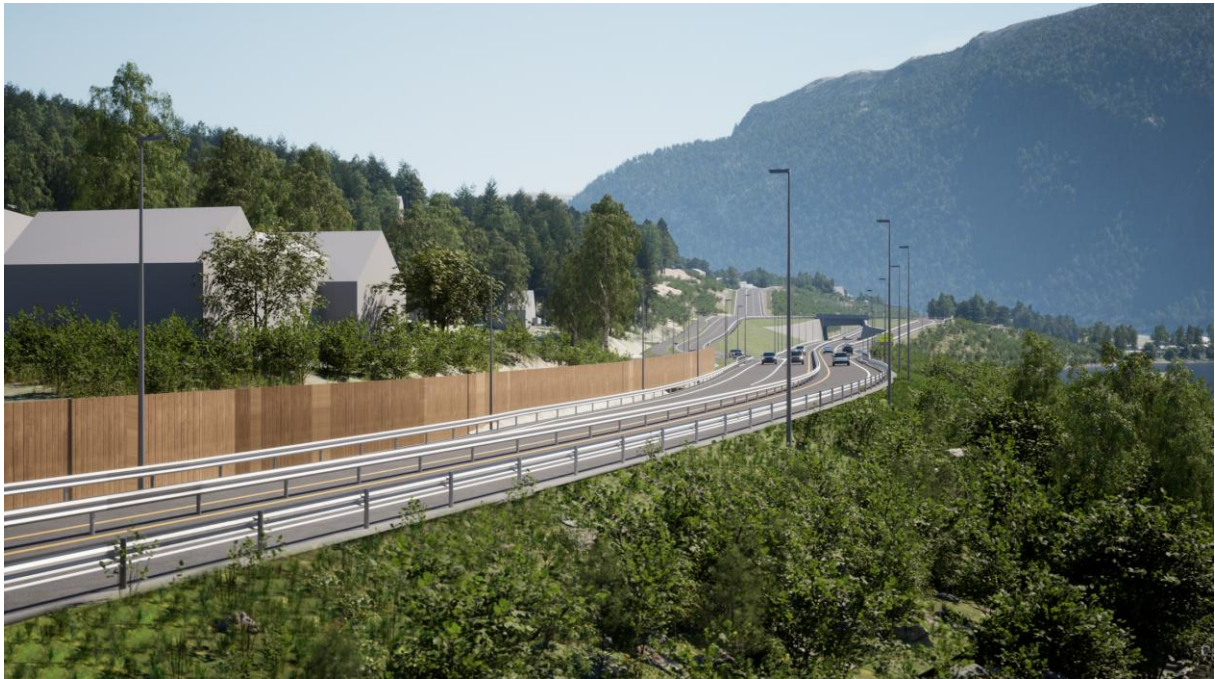
Figur 7-28 Illustrasjonen viser omfanget av veitiltaket forbi Sel sjukeheim og videre nordover mot Sandbumoen. Det samlede fotavtrykket til veianlegget er omfattende og har stor påvirkning på landskapsbildet.

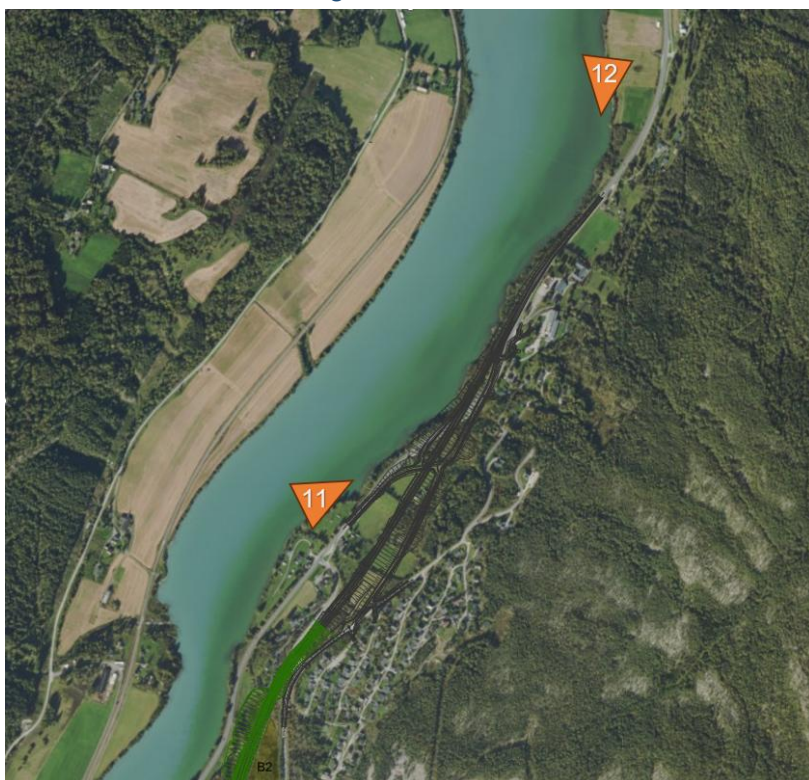
Figur 7-29 Kartet viser betraktningspunkter for illustrasjonene fra delområde 6.

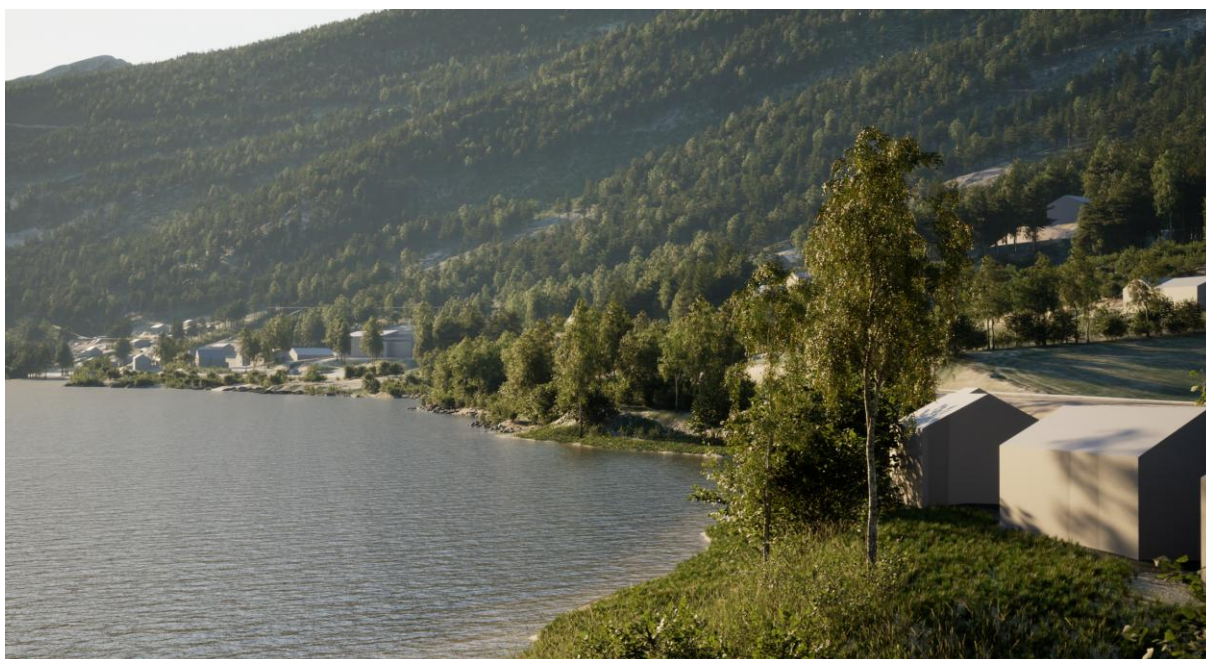
Figur 7-30 Illustrasjonen viser dagens situasjon ved Sæta camping mot Sel Sjukeheim.
