## Fagnotat landskapsbilde

Konsekvensutredning  
Detaljregulering E6 Sjoa-Bredevangen-Solhjem og rundkjøring E6 x rv.15

| Oppdragsnavn: | Reguleringsplan E6 Øyer - Otta |
| Dokument nr.: | NV34E6ØO-YML-NOT-1205 |

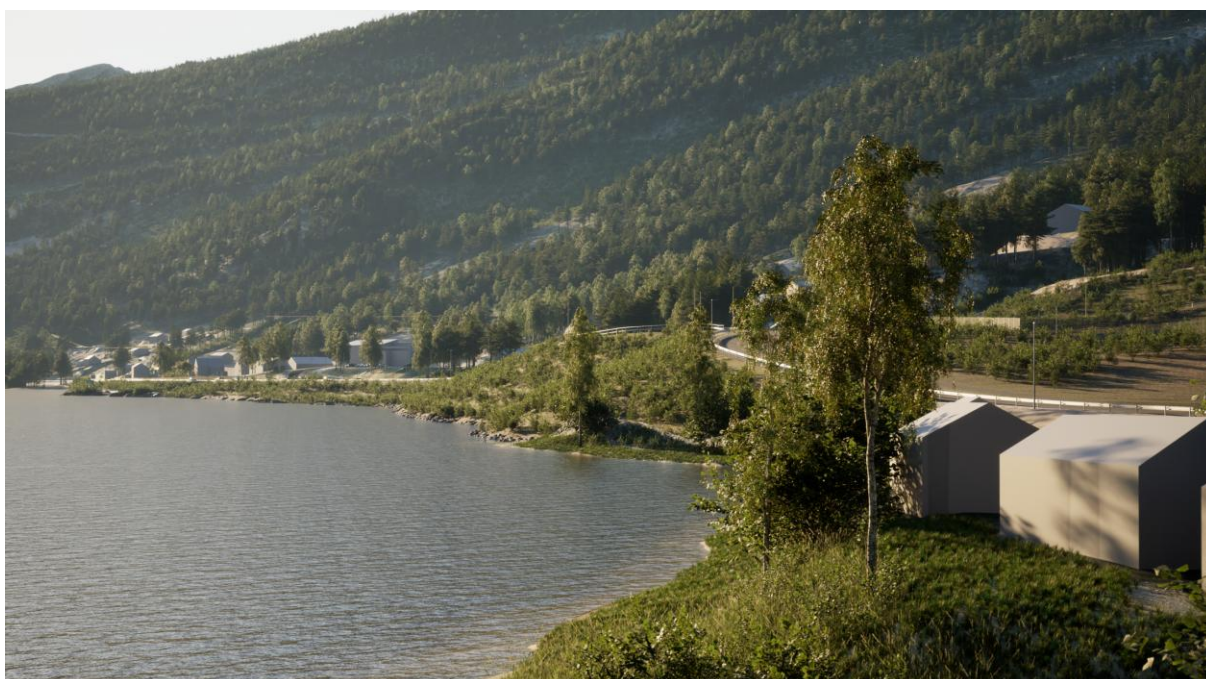
Figur 7-31 Illustrasjonen viser tiltakets omfang sett fra samme ståsted. Store fyllinger etableres i forbindelse med brua over ny E6 og ramper videre langs Lågen. Stedvis strekker fyllingene seg ut i strandsona og Lågen.

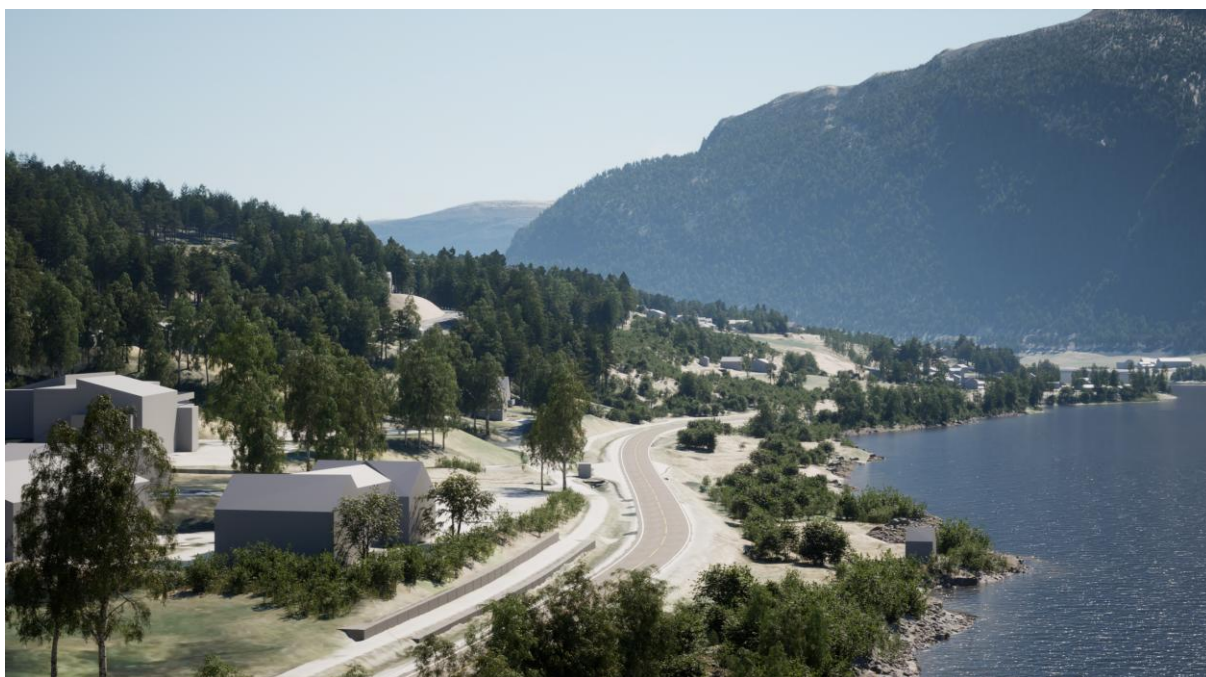
Figur 7-32 Illustrasjonen viser dagens situasjon sett fra strandsona nedenfor Sel sjukeheim.

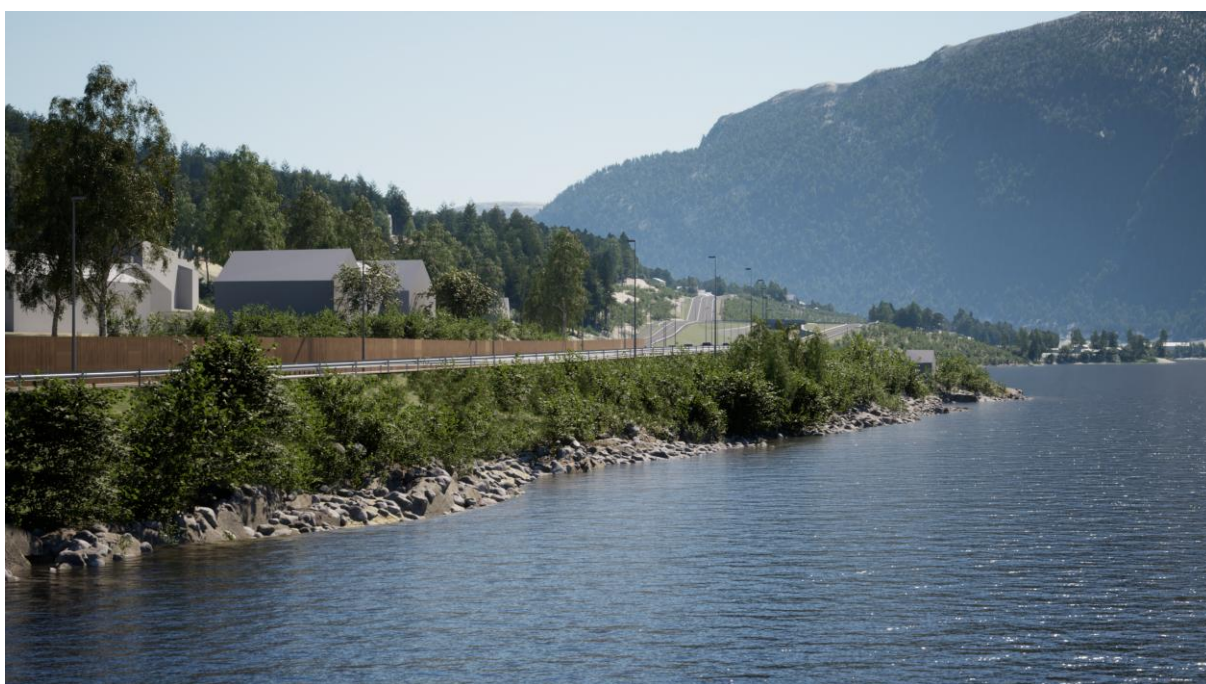
Figur 7-33 Illustrasjonen viser hvordan fyllingene til ny E6 strekker seg ned i strandsona til Lågen.

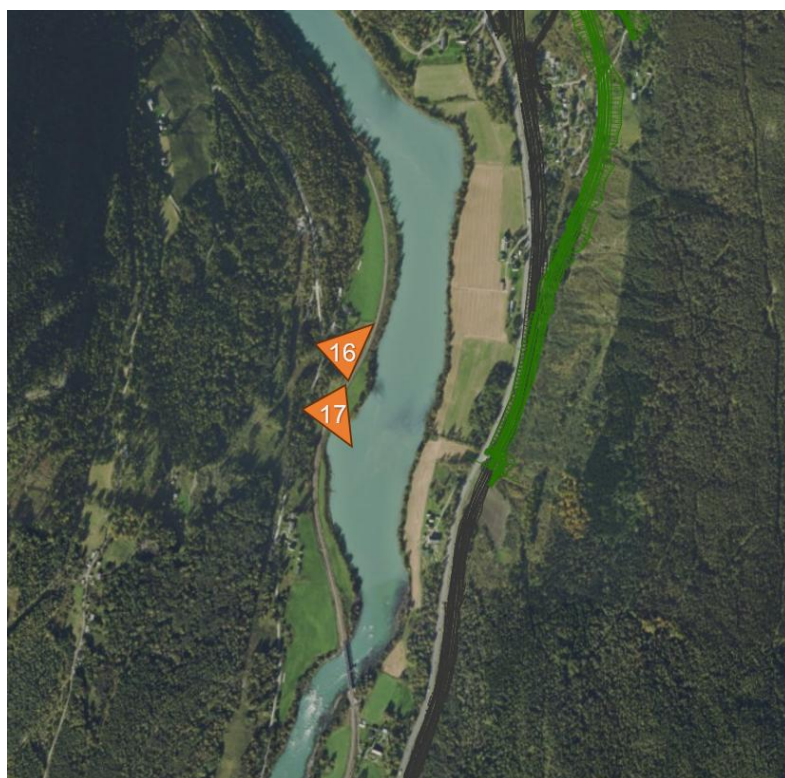
Figur 7-34 Kartene viser betrakningspunkter for illustrasjonene i delområde 7.

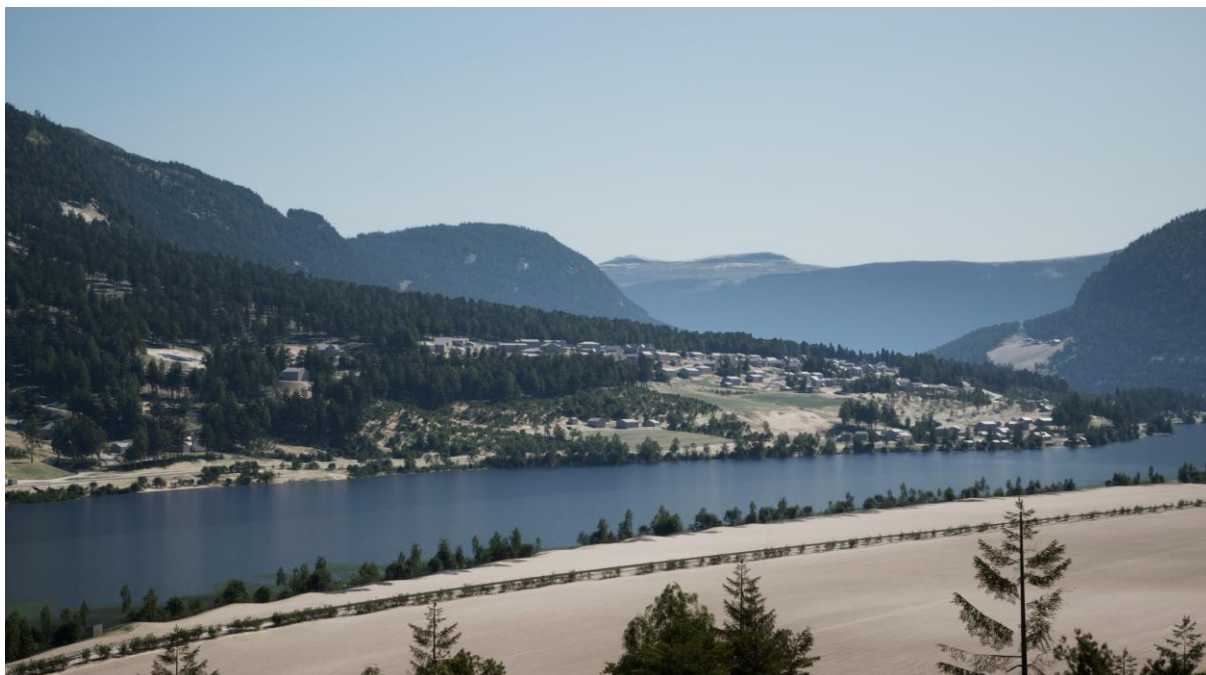
Figur 7-35 Illustrasjonen viser dagens situasjon fra fv. 418 nord i delområdet og sørover mot Sandbumoen.

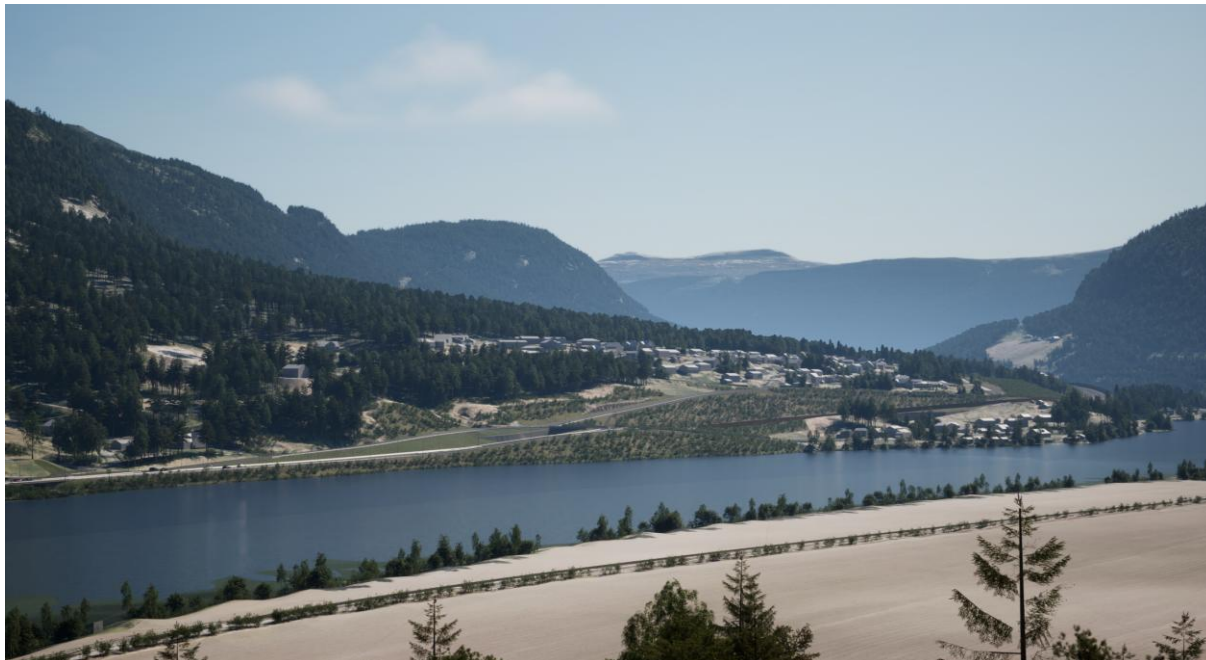
Figur 7-36 Illustrasjonen viser fjernvirkningen av tiltaket fra samme betraktningspunkt.

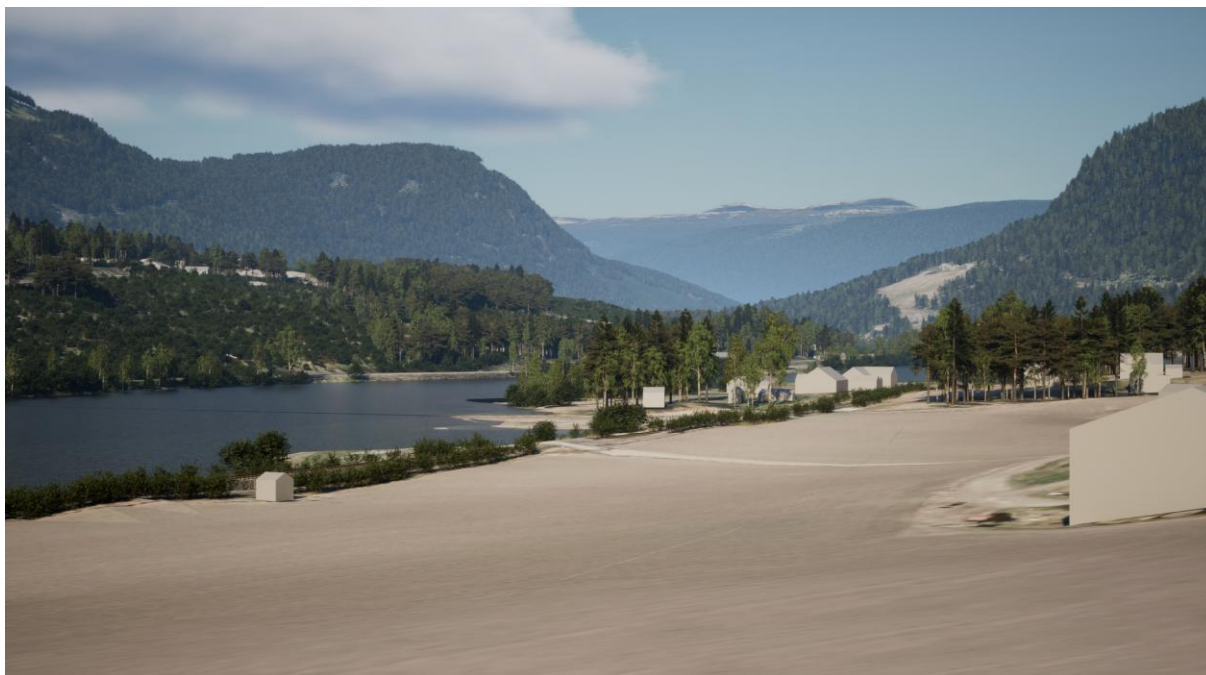
Figur 7-37 Illustrasjon viser dagens situasjon fra Mæhlum gård og over mot strekningen Sandbumoen – Ny-Sandbu.

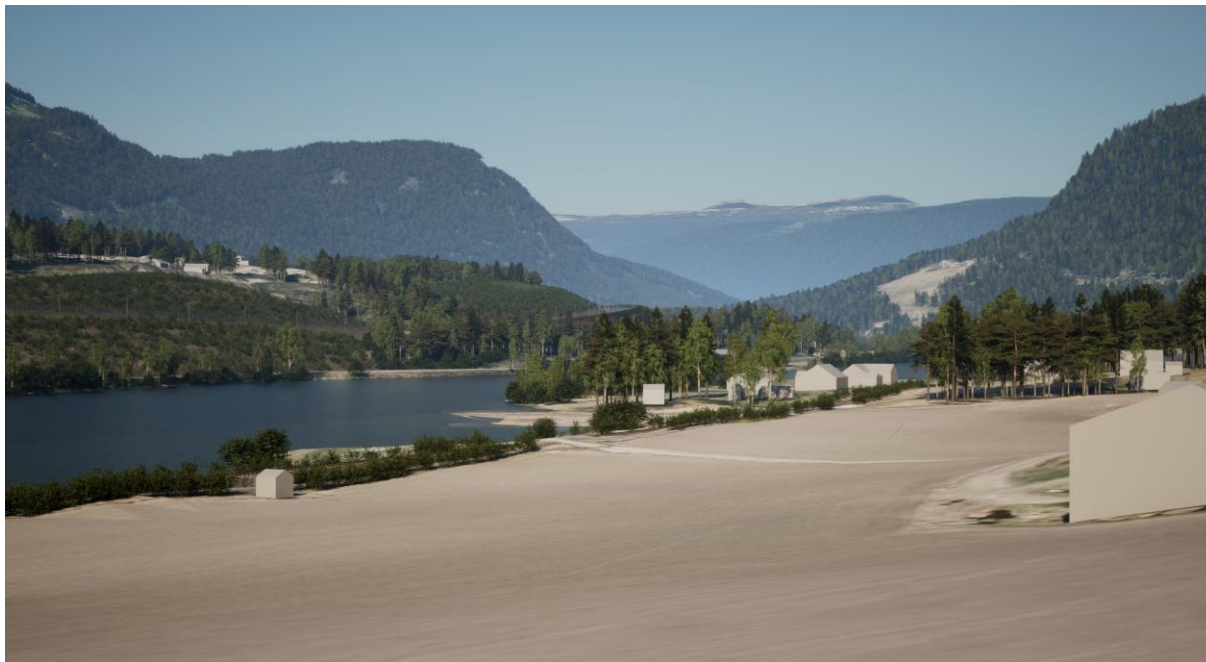
Figur 7-38 Illustrasjonen viser fjernvirkningen av tiltaket fra samme betraktningspunkt.

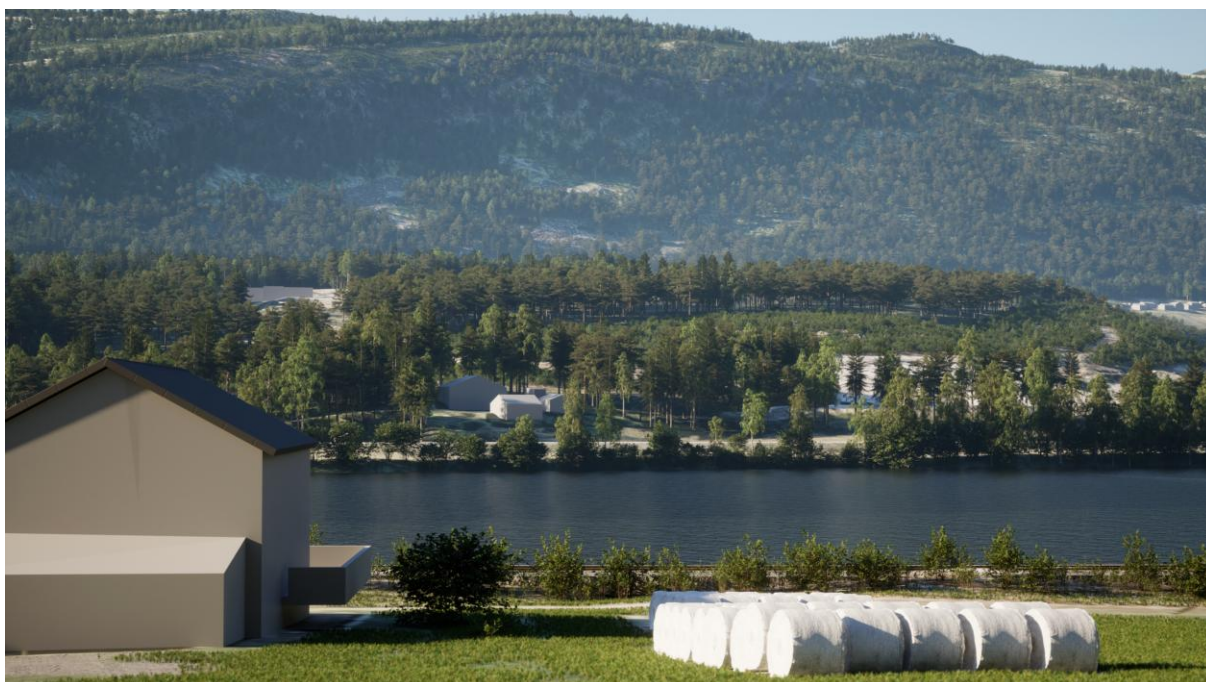
Figur 7-39 Illustrasjonen viser dagens situasjon sett fra vestsida av Lågen og rett mot næringsområde og grustak ved Sandbumoen.

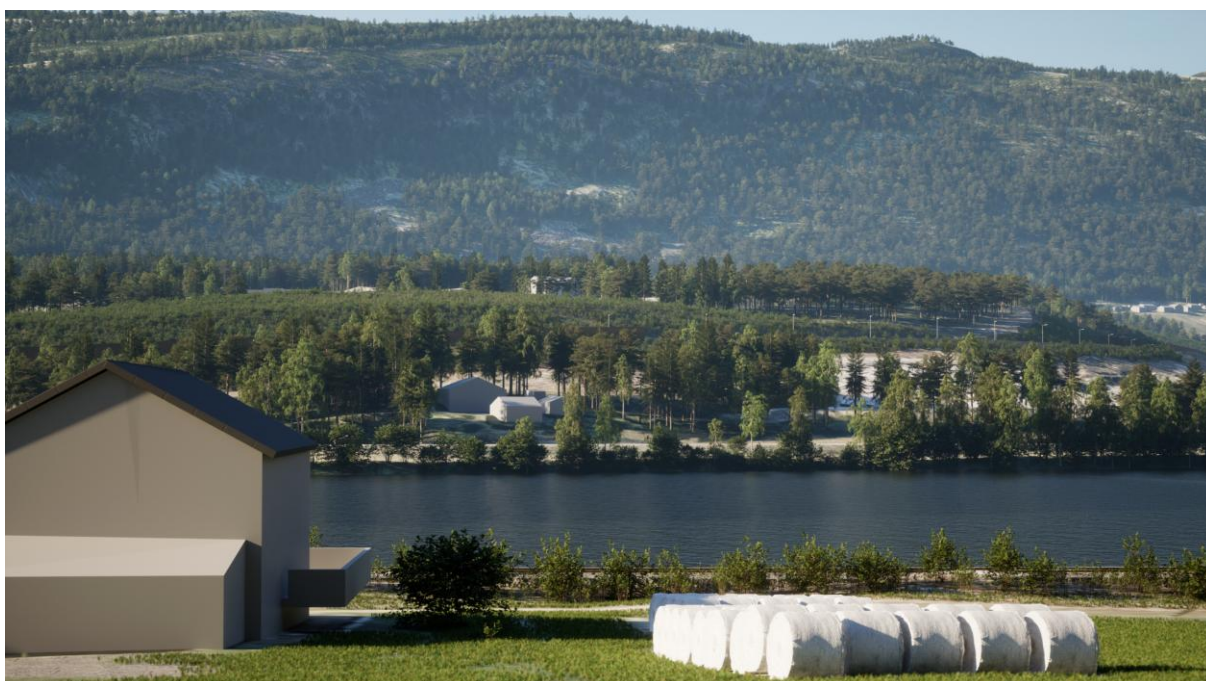
Figur 7-40 Illustrasjonen viser fjernvirkningen av tiltaket. Bevaring av vegetasjon nedenfor tiltaket er avgjørende for at fjernvirkningen dempes.

I anleggsgjennomføringen vil det være viktig at vegetasjon som demper fjernvirkningen bevares der dette er mulig. I det videre arbeidet bør disse områdene konkretiseres og sikres i rigg- og marksikringsplanen. Anleggsarbeidene bør utføres på en slik måte at de ikke skader landskapsbildet mer enn det som følger av etablering av veien.

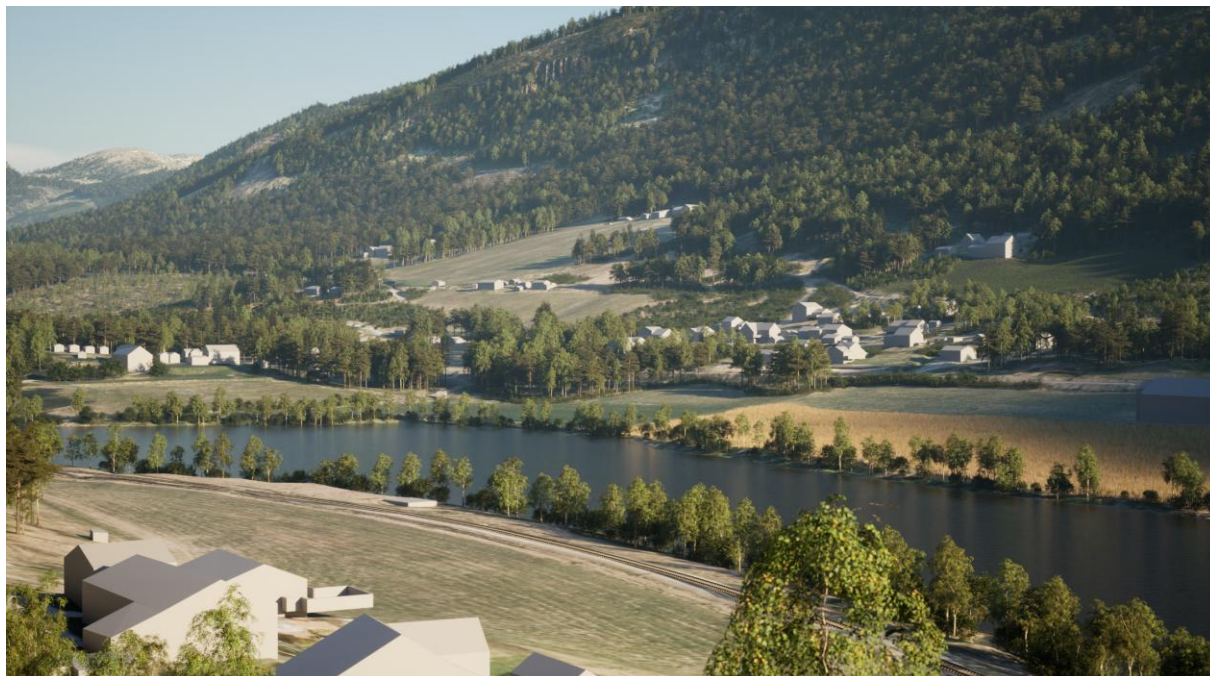
Figur 7-41 Illustrasjonen viser dagens situasjon sett fra Veslrusti på vestsida av Lågen og over mot Varphaugen, Randageilen og Stanviki.

**Betraktningsspunkt 16 fra Veslerusti på vestsida mot Varphaugen, Randageilen og Stanviki**

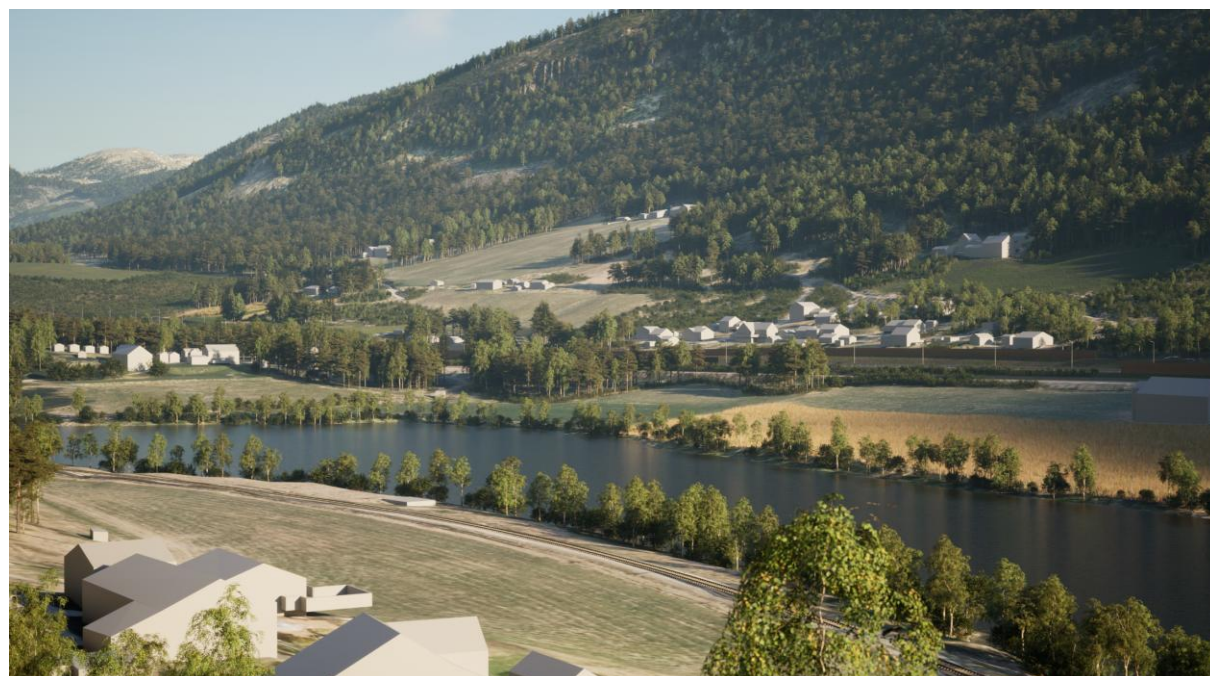
Figur 7-42 Illustrasjonen viser fjernvirkningen av tiltaket i alternativ 1C. Nytt veianlegg ligger sammen med dagens vei nede i dalbunnen.

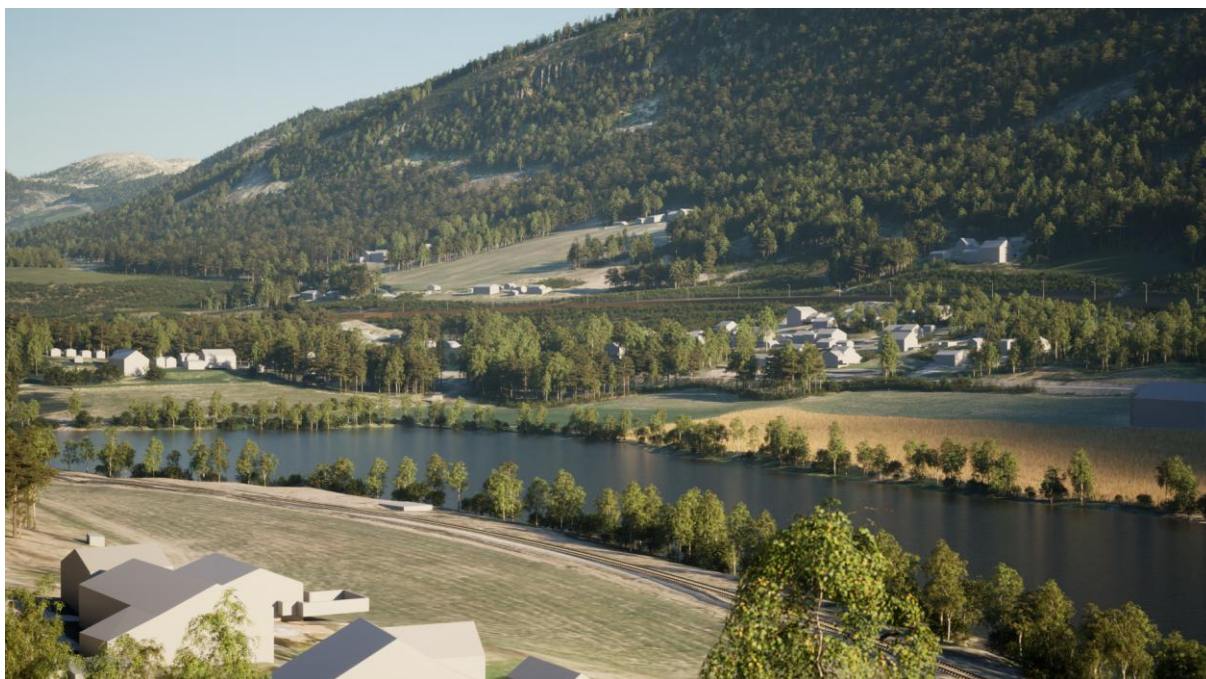
Figur 7-43 Illustrasjonen viser fjernvirkningen av tiltaket i alternativ 11. Nytt veianlegg ligger høyere i terrenget.

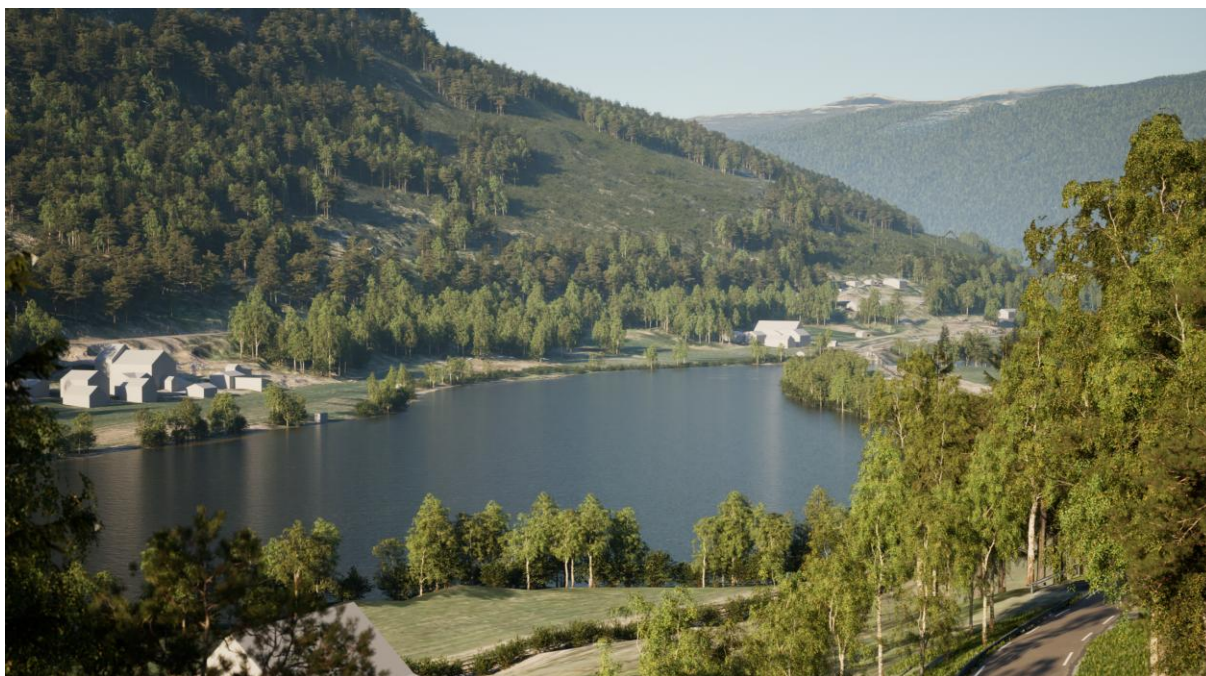
Figur 7-44 Illustrasjonen viser dagens situasjon sett fra Veslerusti på vestsida av Lågen og over mot Eide.

### **Betrakningspunkt 17 fra Veslerusti mot Eide**

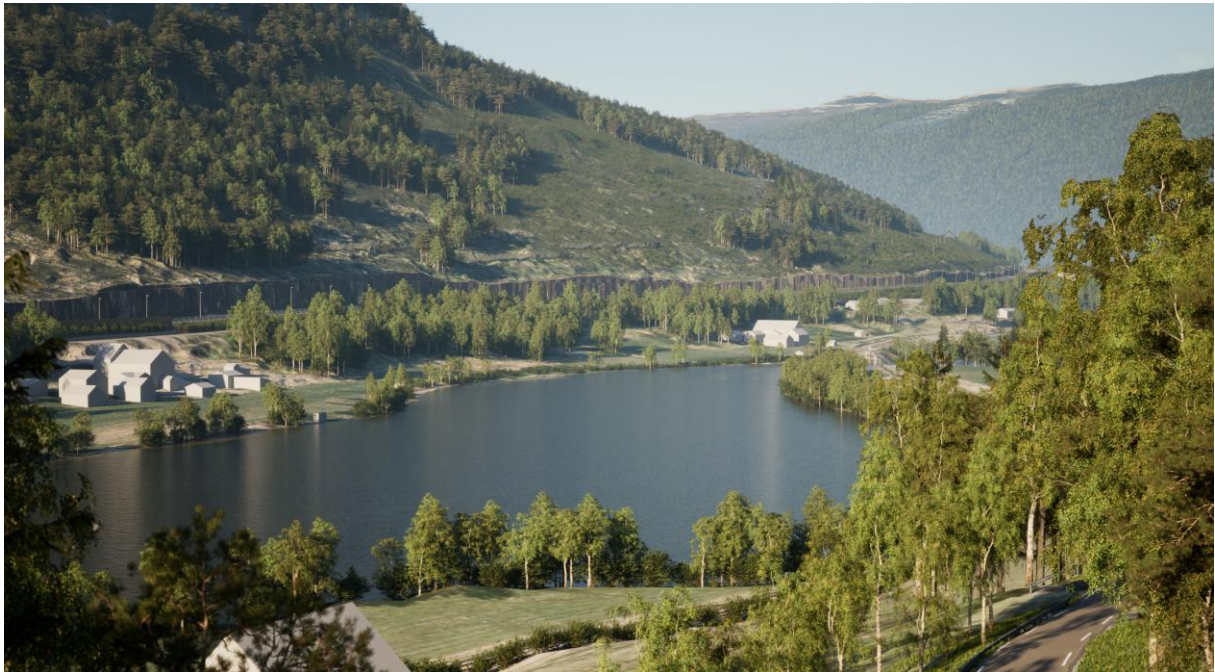
Figur 7-45 Illustrasjonen viser fjernvirkningen av tiltaket. Bevaring av vegetasjon mellom nytt veianlegg og Lågen vil redusere tiltakets påvirkning på landskapsbilde.

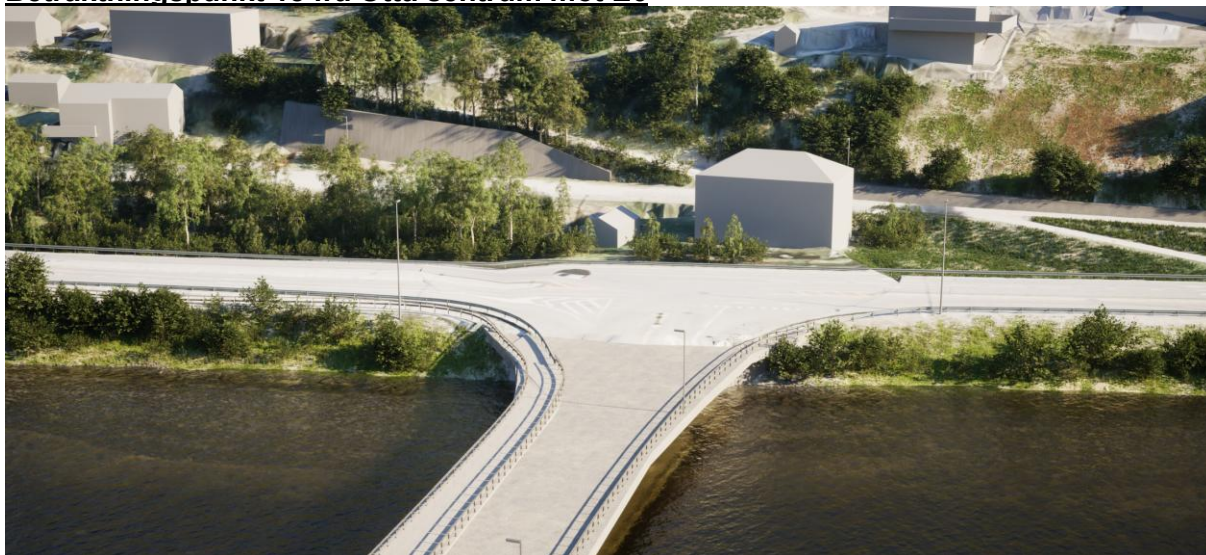
Figur 7-47 Illustrasjonen viser dagens situasjon sett fra Circle K i Otta sentrum.

#### Betrakningspunkt 18 fra Otta sentrum mot E6

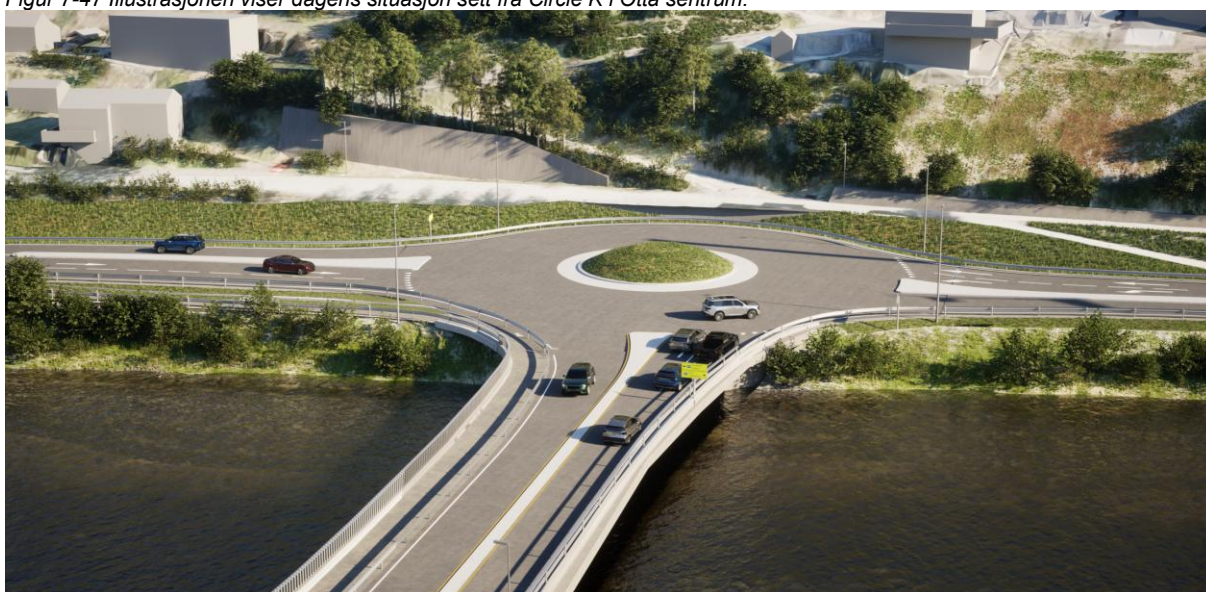
Figur 7-48 Illustrasjonen viser den visuelle påvirkning av tiltaket. Bygningen ved enden av brua må fjernes for å gi plass til rundkjøringen. Terrenginngrepet er lite.
